**IDENTIFICAÇÃO DE MOVIMENTOS DE MASSA PRETÉRITOS E
POSSIBILIDADES FUTURAS NO TRECHO DA RODOVIA PB-077, ENTRE O
SÍTIO TITARA E O SÍTIO OURICURI NA SERRA DO ESPINHO, PILÕES-PB**

Trabalho de Conclusão (Artigo Científico) apresentado à coordenação do Curso de Licenciatura Plena em Geografia pela Universidade Estadual da Paraíba – Campus III, como requisito parcial para à obtenção do título de Licenciada em Geografia.

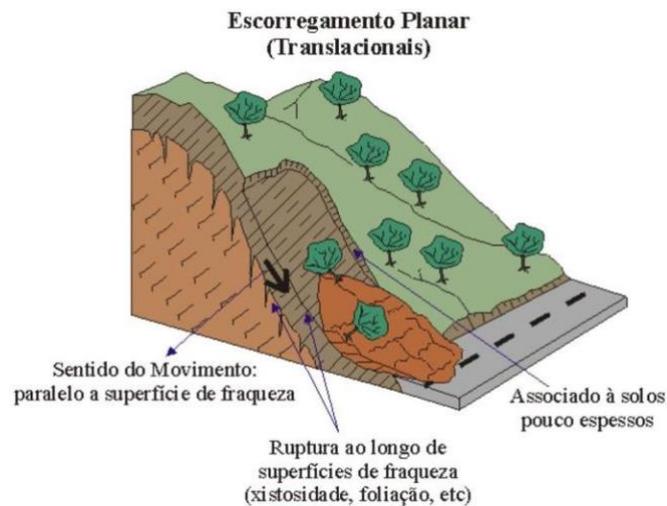
Esse movimento é raso e é bastante influenciado pela água, que age na parte mais superficial e tende a gerar poro-pressão positiva, principalmente em eventos pluviométricos intensos (Fernandes; Amaral, 2000; Highland; Bobrowsky, 2008) (Figura 3).

Figura 3: Exemplo de escorregamento planar (translacional) conforme Infantil Jr & Fornasari Filho (1998) e Reis (2011).

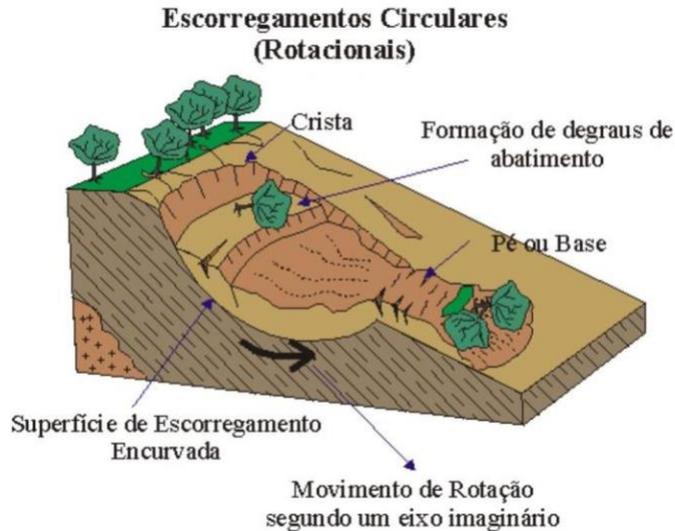
Os escorregamentos rotacionais (slumps) compreendem uma superfície de ruptura curva, na qual o material passa por uma movimentação côncava para cima, um formato de colher, onde o solo tem uma movimentação rotatória em sua descida (Fernandes; Amaral, 2000; Highland; Bobrowsky, 2008). Esse tipo de escorregamento geralmente acontece em fragmentos pouco consolidados ou desagregados e podem ocorrer em variadas escalas (Wicander; Monroe, 2009) (Figura 4).

Figura 4: Exemplo de escorregamento rotacional(circulares) conforme Infantil Jr & Fornasari Filho (1998) e Reis (2011).

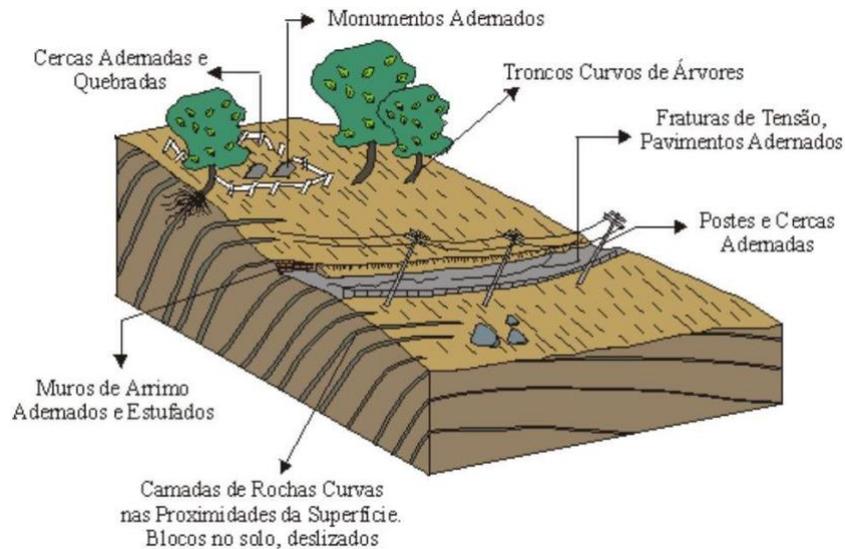
Por outro lado, temos os rastejos que são movimentos lentos de grandes massas de materiais. Ao longo do tempo, trata-se de uma resultante mínima, na ordem de milímetros ou centímetros ao ano. Geralmente, ocorrem em horizontes superficiais do solo e não apresentam superfície de ruptura definida, e têm como evidências trincas ao longo do terreno e inclinação de árvores, postes e cercas (Brasil, 2004). Os efeitos das variações de temperatura, principalmente, a umidade poderá também influenciar no desenvolvimento desse fenômeno a partir do processo de contração e expansão do material. Em termos gerais, a velocidade do rastejamento é de poucos centímetros por ano, ou menos, e pode ser perceptível em postes, muros, árvores através de sua inclinação (Christofolletti, 1980) (Figura 5).

Figura 5: Exemplo de rastejos conforme Infantil Jr & Fornasari Filho (1998) e Reis (2011).

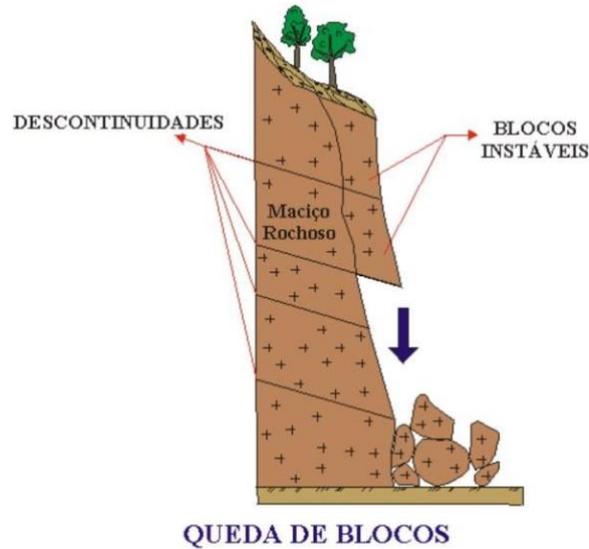
Highland e Bobrowsky (2008) as descrevem como o deslocamento de rocha ou solo de uma encosta, em que o tamanho pode variar, desde uma rocha à um aglomerado de solo até a blocos imensos, que se movimentam de maneira rápida ou muito rápida a depender da inclinação da encosta. E que o material desce majoritariamente caindo, porém, mas também saltando ou rolando (Figura 6).

Figura 6: Exemplo de quedas de blocos conforme Infantil Jr & Fornasari Filho (1998) e Reis (2011).

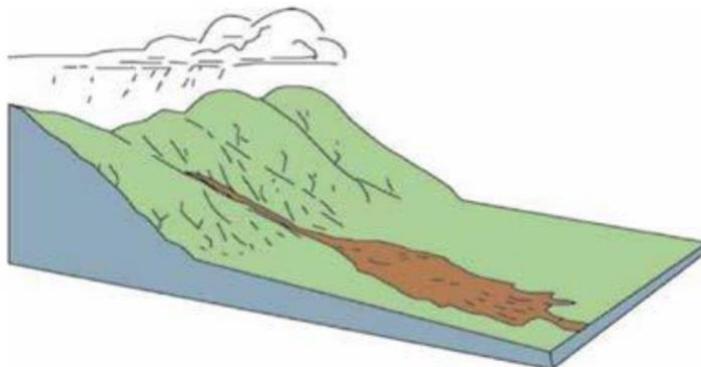
Outro tipo desses movimentos são as corridas, também conhecidas como escorregamentos, configuram um movimento de massa contínuo, comparado ao comportamento de um líquido viscoso escorrendo sobre uma superfície, frequentemente migram para escoamentos em virtude das características intrínsecas do sistema. As corridas se dividem em três tipos: terra, lama e detritos.

Figura 7: Exemplo de movimento de massa (corridas).

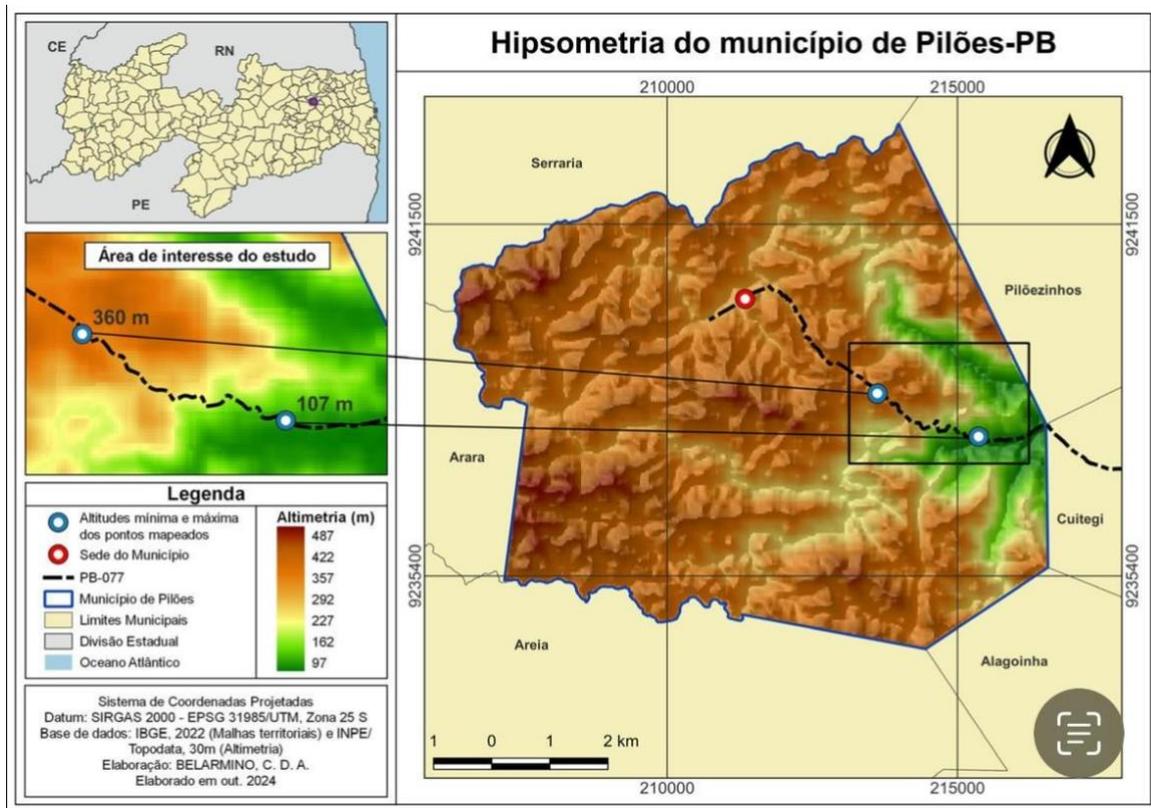
Figura 8: Mapa hipsométrico da Serra do Espinho do município de Pilões-PB, com destaques para área de estudos.

De acordo com a pesquisa em campo realizada, podemos perceber uma amplitude altimétrica significativa, como pode ser observado no mapa hipsométrico (Figura 2), com variações de mais de 300m entre o ponto mais baixo de mais elevado da pesquisa. No município de Pilões, conforme o mapa gerado, as cotas de altitude vão de 97 até 487 metros, enquanto a altitude no primeiro ponto mapeado em campo (entrada do Sítio Ouricuri) é de 107 metros e máxima chegou a 360 metros (entrada do Sítio Titara).

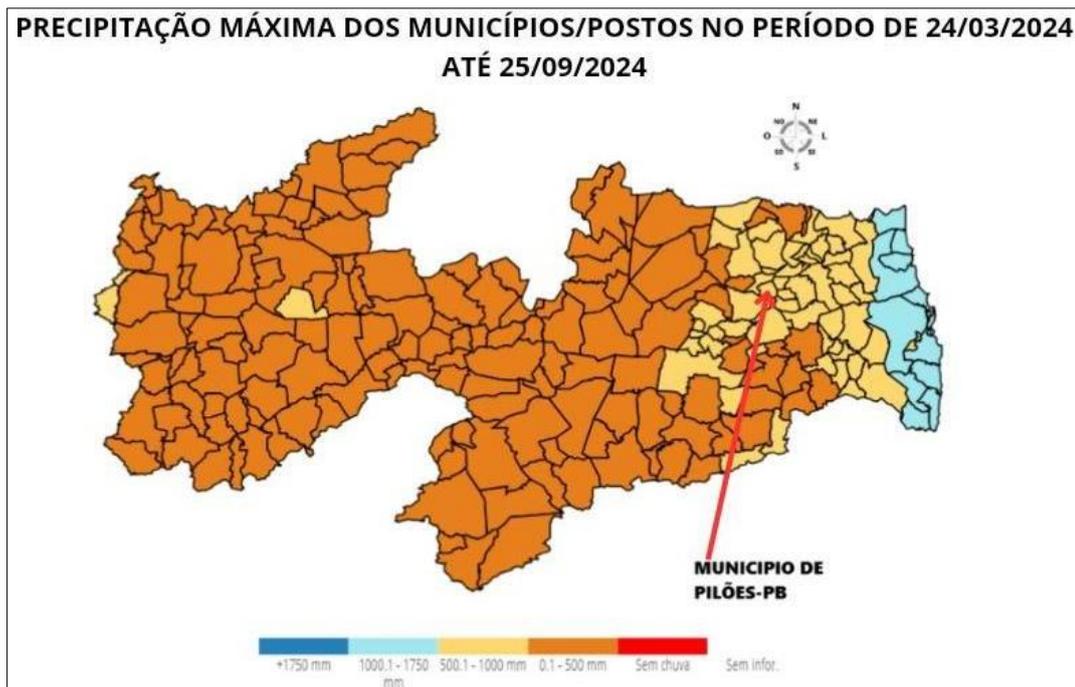
Figura 9: Precipitação da Paraíba no período de março até setembro de 2024.

pedológicas vale destacar a presença de argissolos e fatores antrópicos da região, sendo um dos principais fatores através da construção da rodovia, foram desencadeados diversos processos de movimentos de massa. Estas movimentações ocorreram no início do período de chuvas, do mês de março a agosto. Segundo dados da AESA, precipitou 690,5 milímetros de chuva entre os meses citados (Figura 8).

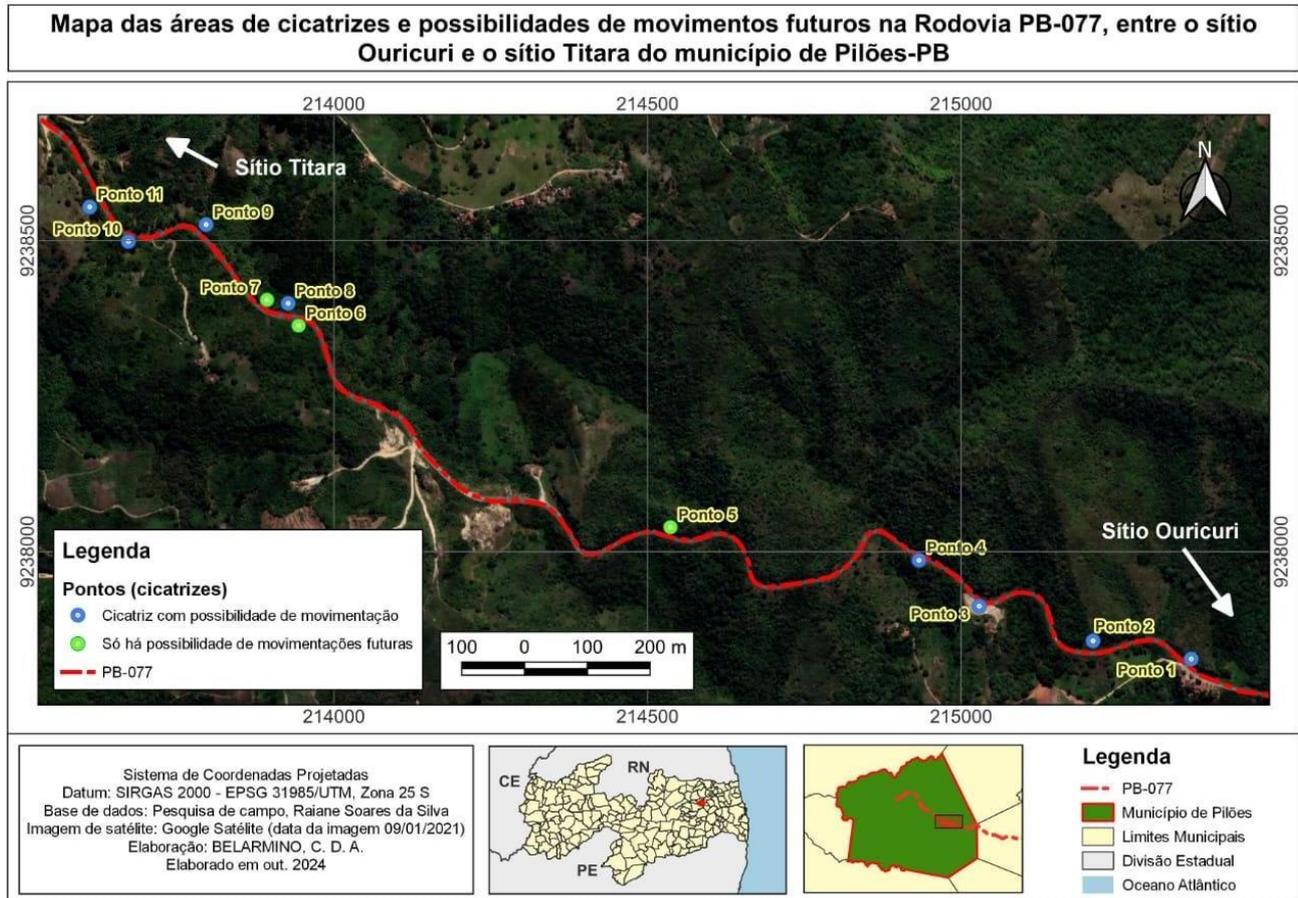
Figura 10: Mapa das áreas de cicatrizes e possibilidade de movimentos de massa futuros na Rodovia PB-077, entre o Sítio Ouricuri e o Sítio Titara do município de Pilões-PB.

representava duas ou mais cicatrizes destacando o perigo de novas movimentações (Figura 10).

De acordo com o que foi analisado nos campos realizados o desencadeamento dos movimentos se deu em função de uma série de fatores que atuaram em conjunto: a declividade elevada, as raízes da vegetação muitas vezes expostas, as rochas intemperizadas que se movimentaram, a falta de sustentação nos solos e várias fraturas presentes que a vegetação gerou e cortes na rodovia gerados pela ação antrópica.

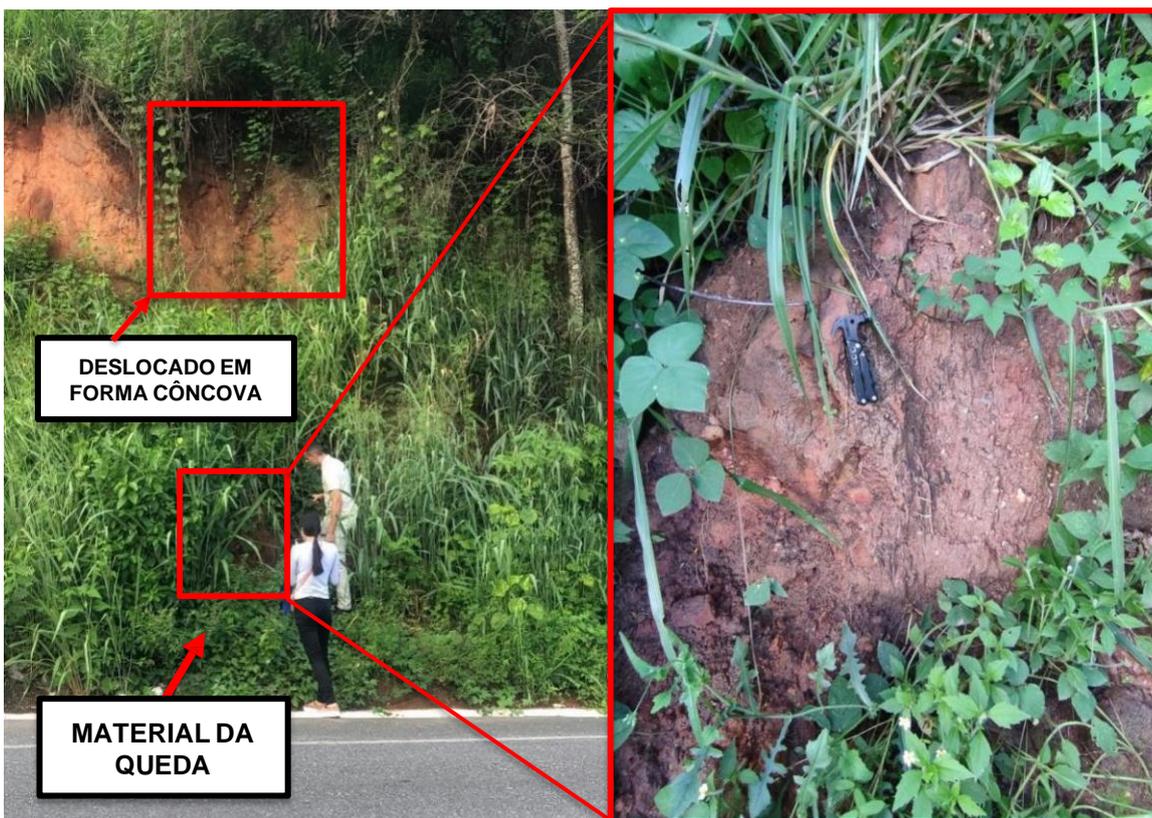
Figura 11: Cicatrizes de escorregamento rotacional nas margens da Rodovia PB-077 no município de Pilões-PB.

Nas coordenadas 6° 53' 18" S, 35° 35' 32", com 107 metros de altitude corresponde ao ponto 1, da figura 10 (p. 19), próximo à entrada da Cachoeira de Ouricuri, foi identificado aspectos relacionando um escorregamento rotacional. De acordo com depoimentos de moradores locais o movimento ocorreu no ano de 2024, fato corroborado pelo fato da cicatriz demonstrar uma movimentação recente, devido à queda de solos, encosta a baixo em forma côncava. Segundo Carvalho, Macedo e Ogura, (2007) "A queda sempre ocorre por um desequilíbrio do corpo rochoso, deflagrado por presença de água ou movimentos de solo" como mostra a figura 11.

Conforme foi estabelecido em alguns pontos que analisamos em campo sobre as possibilidades de movimentações em trechos da área, para tentarmos mitigar esta realidade deverá ser evitado cortes nessas encostas de declividade acentuada para retirada de materiais para reconstrução de estradas por parte do poder público, se torna fundamental a utilização de ferramentas de geoprocessamento, para a análise socioambiental, a exemplos de ações de prevenção, preparação, resposta e reconstrução

no caso da ocorrência de movimentações de massa que causem desastres nas áreas mapeadas nesta pesquisa. Além disso, deve ser feita uma revegetação de árvores com raízes profundas que auxiliam na estabilidade do solo, preservação da vegetação para evitar degradação na área e assim, evitar a saturação no solo.

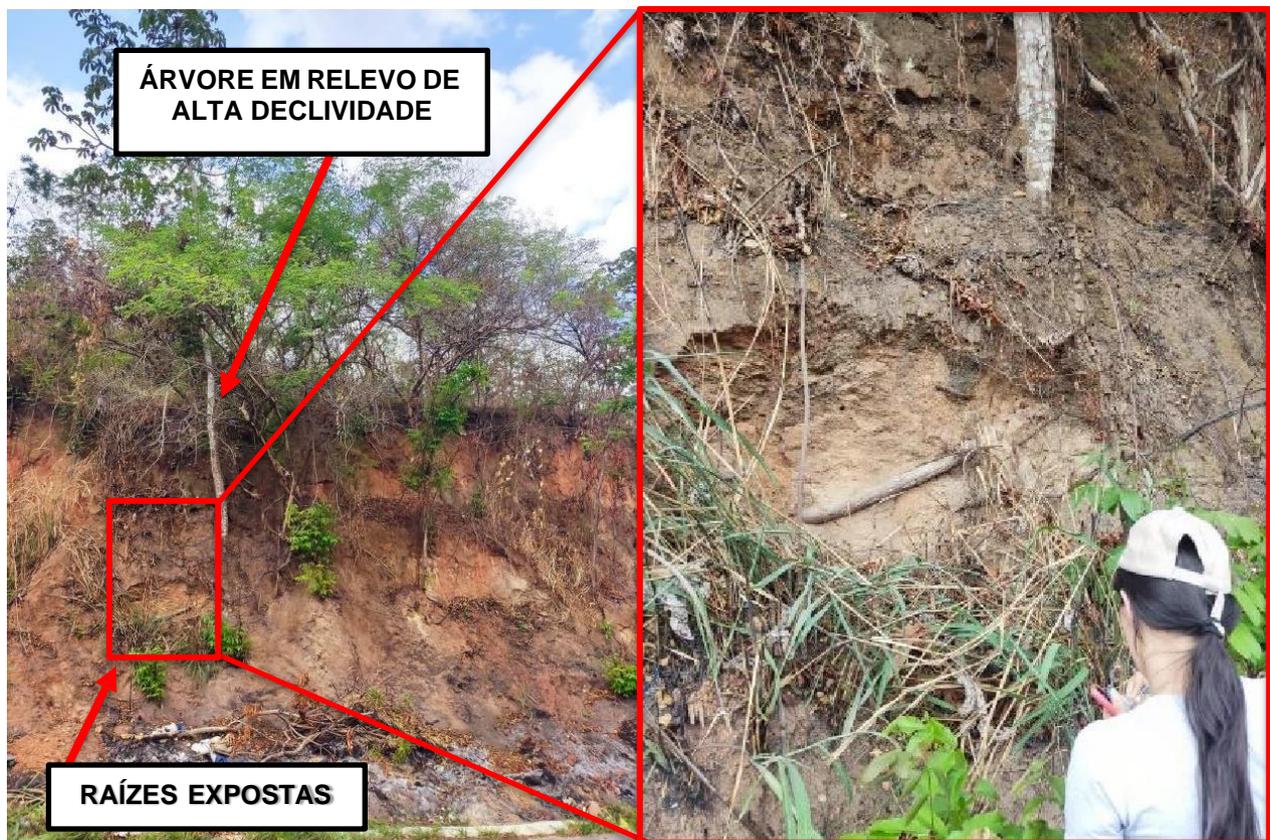
Figura 12: Cicatrizes de escorregamento rotacional nas margens da Rodovia PB-077 no município de Pilões-PB.

No segundo campo realizado, após o período de precipitações na região, foi observada mais uma movimentação, visto que foi detectado uma raiz exposta, fator este que faz referência a ocorrência de movimentos massa na encosta descoberta. Além disso,

a encosta em si apresenta algumas árvores com suas raízes expostas, na nossa análise em campo podemos notar que ela se localiza em um terreno inclinado, ou seja, numa área com um declive acentuado, esta inclinação ao nível horizontal parâmetro essencial para avaliar o risco de movimentos de massa afetando a estabilidade do solo e das plantas que ali crescem, também podemos observar ações humanas com a queima de resíduos sólidos sobre a encosta, como mostra a figura 12.

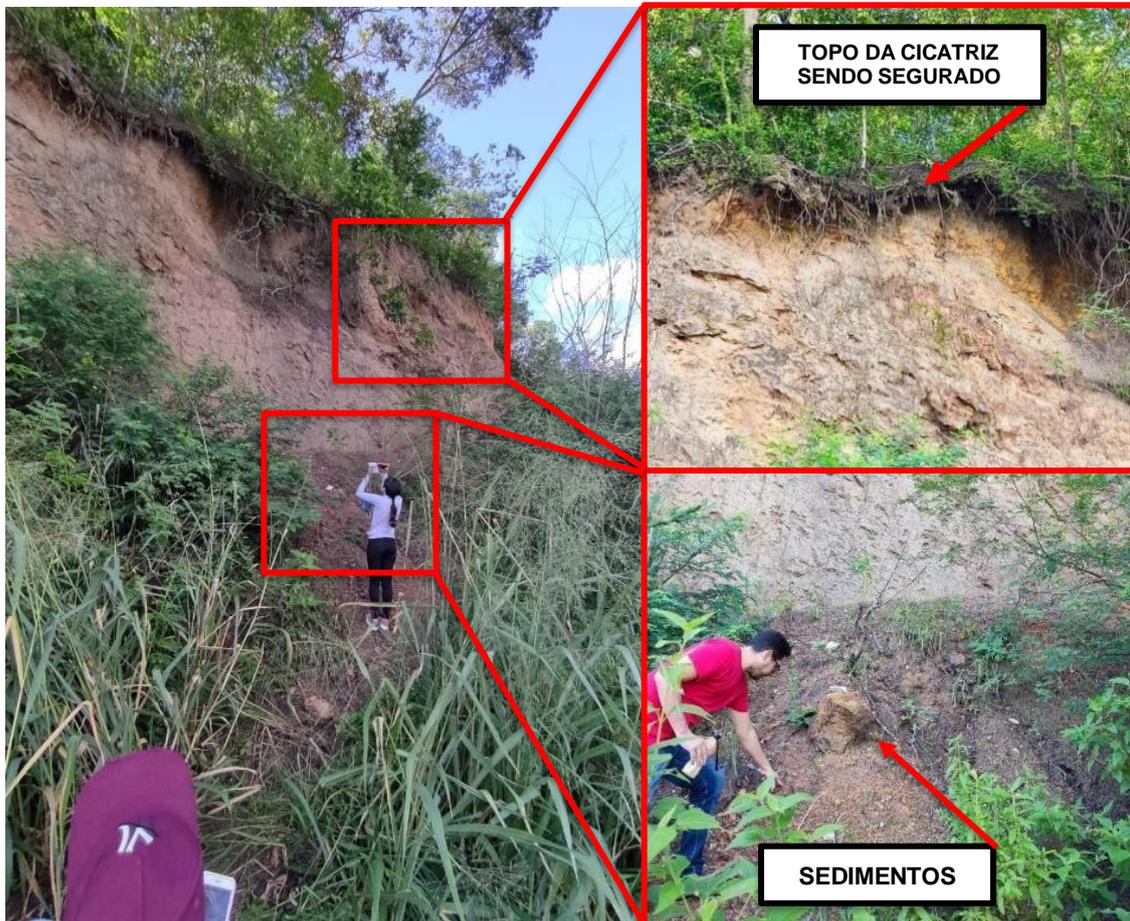
Figura 13: Encosta localizada próximo à entrada da Cachoeira de Ouricuri, Pilões-PB apresentando cicatrizes de escorregamentos planares.

Nas coordenadas $6^{\circ} 53' 16''$ S, $35^{\circ} 35' 32''$, no ponto 2 da Figura 10 (p.19), faz referência a encosta onde encontra-se uma cicatriz de escorregamento planar. Neste ponto já podem ser observados possibilidades de movimentações, visto que as árvores estão localizadas em uma área suscetível a movimentações por meio da ação do vento que pode vim a fazer pressão no solo e ela venha a causar movimentos de massa em períodos de altas precipitações (Figura 13).

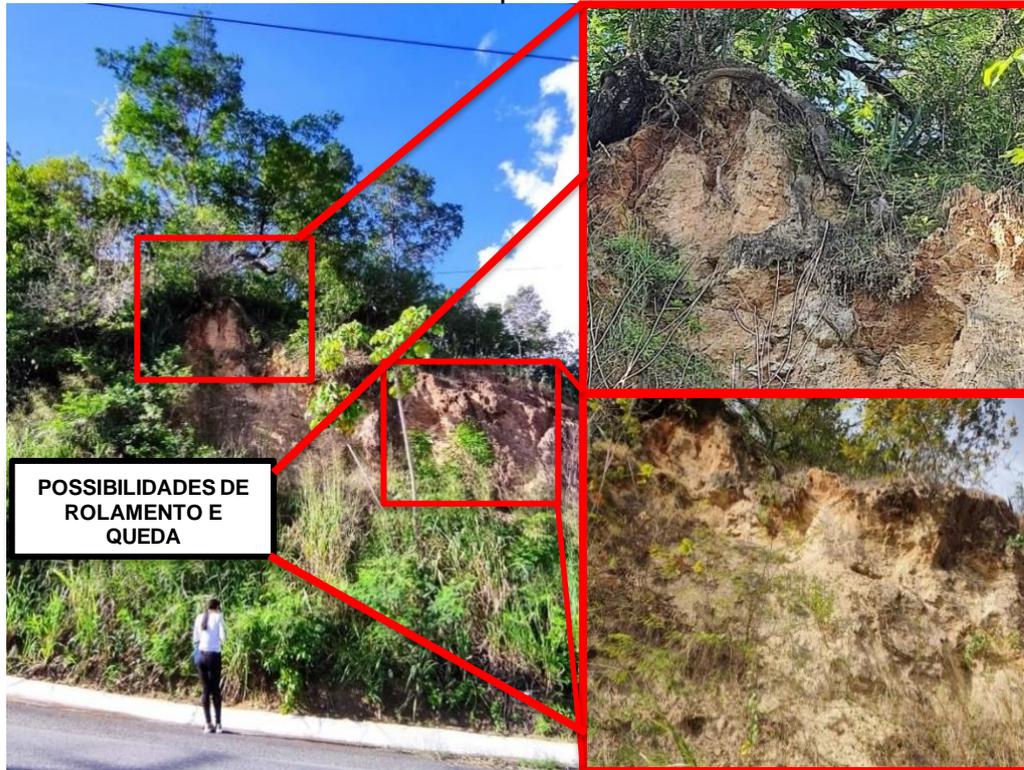
Figura 14: Cicatriz de movimentos de massa gravitacional complexo na Rodovia PB-077 no município de Pilões-PB.

Nas coordenadas $6^{\circ} 53' 15''$ S, $35^{\circ} 34' 43''$, com 159 metros de altitude corresponde ao ponto 3, da figura 10 da (p.19), a cicatriz configura um movimento de massa complexo, por não ter sido localizado sedimentos sobre a rodovia para a sua identificação. Há possibilidades de o fenômeno vir a ocorrer novamente na área devido à alta declividade, tendo um auxílio da força gravitacional nesse processo de desencadeamento, sendo influenciado pelo ângulo da encosta. A deterioração das rochas nesse ponto, causados por meio do intemperismo, desencadeou pequenas quedas árvores pela ação do vento e das chuvas. (Figura 14).

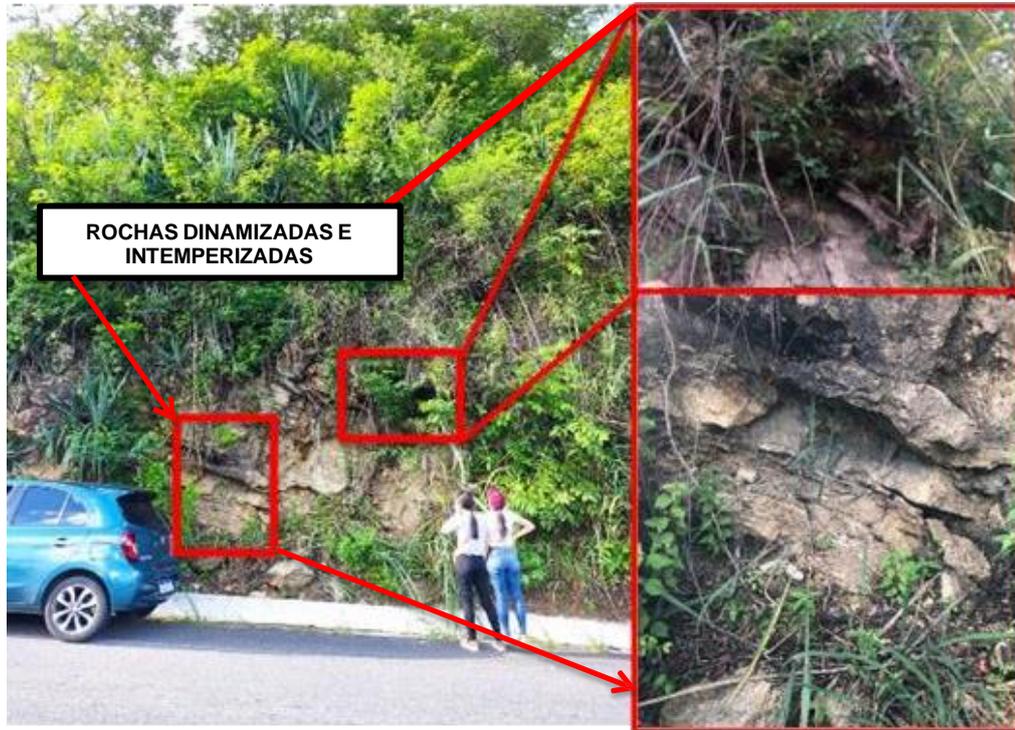
Além disso, a 100 metros de distância estão localizadas no ponto 4 da figura 10 (p. 19), duas cicatrizes de quedas de blocos. A movimentação ocorreu no início do período de chuvas com queda de árvore no qual a mesma estava em uma posição inclinada e isto veio a agravar as movimentações juntamente com as rochas intemperizadas ao lado. (Figura 15 e 16). Diante desse cenário, podemos observar ações antrópicas, visto que as rochas foram dinamizadas para construção da rodovia ocasionando fraturas nas mesmas, deixando-as propícias a movimentações. Conforme Silva (2022), “as rochas intemperizadas, após a entrada da água aumenta o peso no local, movendo-se em fragmentos de tamanhos diferentes.” Dessa forma, quando a água penetra nas rupturas e poros das rochas, ela aumenta o peso total da rocha gerando uma pressão sobre as camadas de terra abaixo, tornando-as mais suscetíveis ao movimento de massa.

Figura 15: Cicatrizes de movimento de massa do tipo queda de blocos na Rodovia PB-077 no município de Pilões-PB.

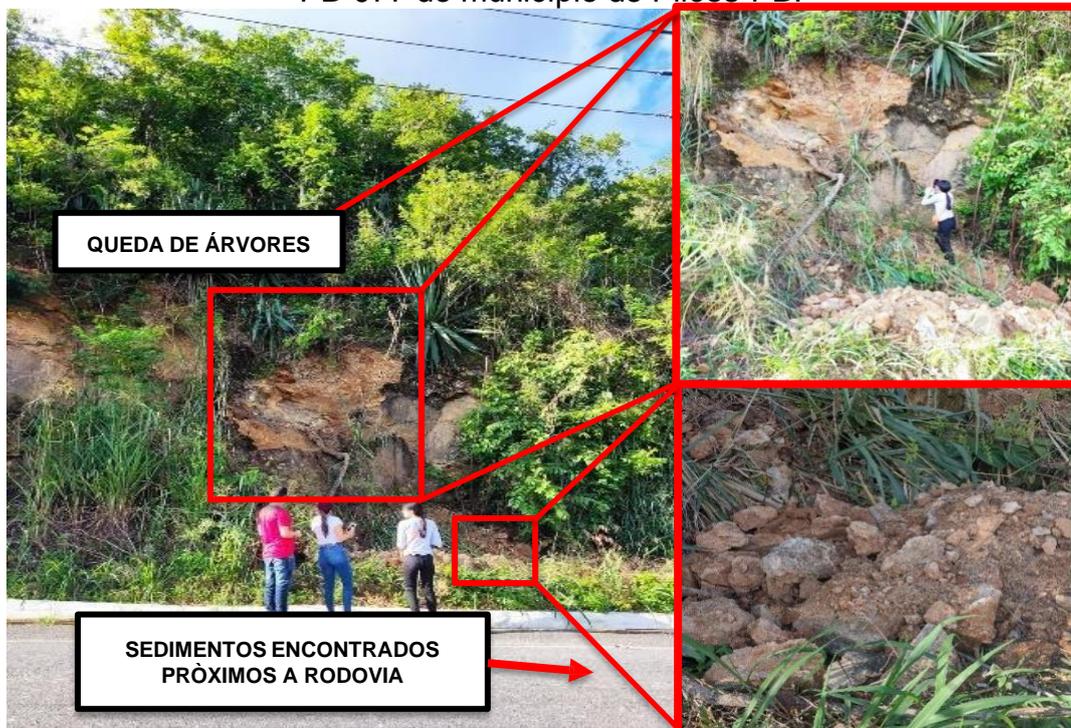
Figura 16: Cicatrizes de queda de blocos e escorregamentos planares na Rodovia PB-077 do município de Pilões-PB.

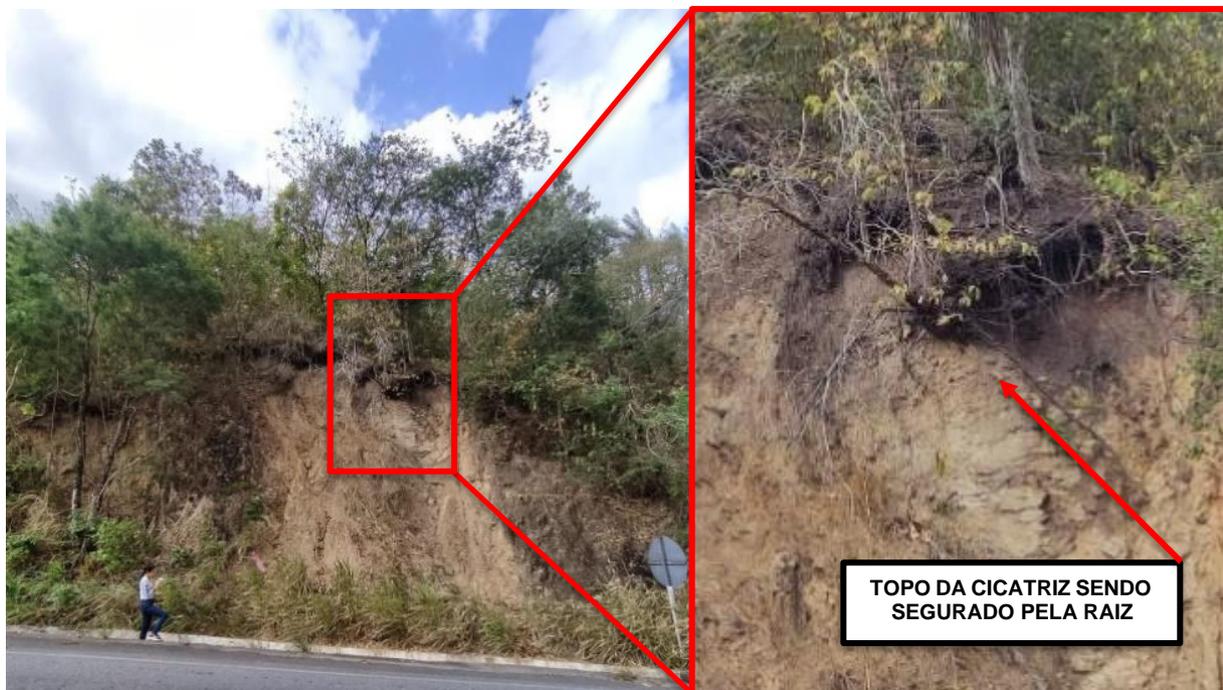
Figura 17: Cicatriz de movimentações complexas na Rodovia PB-077 no município de Pilões-PB.

Nas coordenadas 6° 53' 11" S, 35° 34' 59", com 235 metros de altitude corresponde ao ponto 5 da figura 10 (p. 19), se encontra uma cicatriz de movimento complexo por falta de sedimentos para identificação com características similares a pequenas quedas e raízes da vegetação exposta, como foi apresentado em pontos anteriores, nesse contexto prevalece a ação antrópica, visto que os sedimentos foram direcionados a rodovia e para não atrapalhar o fluxo no trecho os sedimentos retirados (Figura 17).

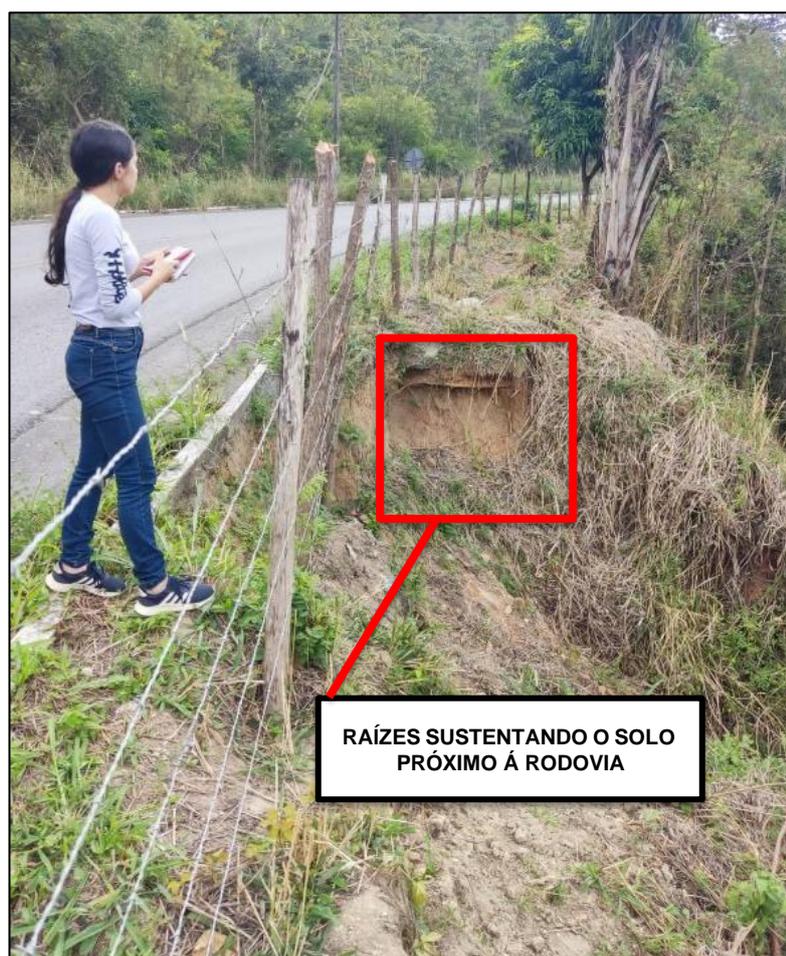
Nas coordenadas 6° 52' 59" S, 35° 35' 19", com 318 metros de altitude corresponde ao ponto 6 da figura 10(p. 19) foi observado um processo erosivo na rodovia PB-077, acelerado pela ação antrópica com a retirada da vegetação próximo à rodovia. Segundo Favaretto *et al*, 2006; Guerra e Cunha, 2010; Dias, 2011 “a erosão antrópica e seus agentes atuam em curtos períodos de tempo por causa da pressão demográfica (como agricultura extensiva, construções, extração de matéria-prima etc.) exercida pelo homem.” Como resultados desta crescente pressão, vemos que as perdas de solo que a erosão natural levaria anos para causar, a erosão acelerada leva semanas, dias ou até mesmo horas, o que põe em risco a estabilidade da rodovia em questão nesse trecho. A

vegetação atua neste ponto como sustento para o solo, apesar que se tem uma possibilidade considerável de vir a crescer esta erosão levando ao rompimento da mesma em períodos de chuvas, podendo causar bloqueio do trajeto e acidentes em caso de presença humana (Figura 18).

Figura 18: Chance de erosão atingindo drasticamente a Rodovia PB-077 do município de Pilões-PB.

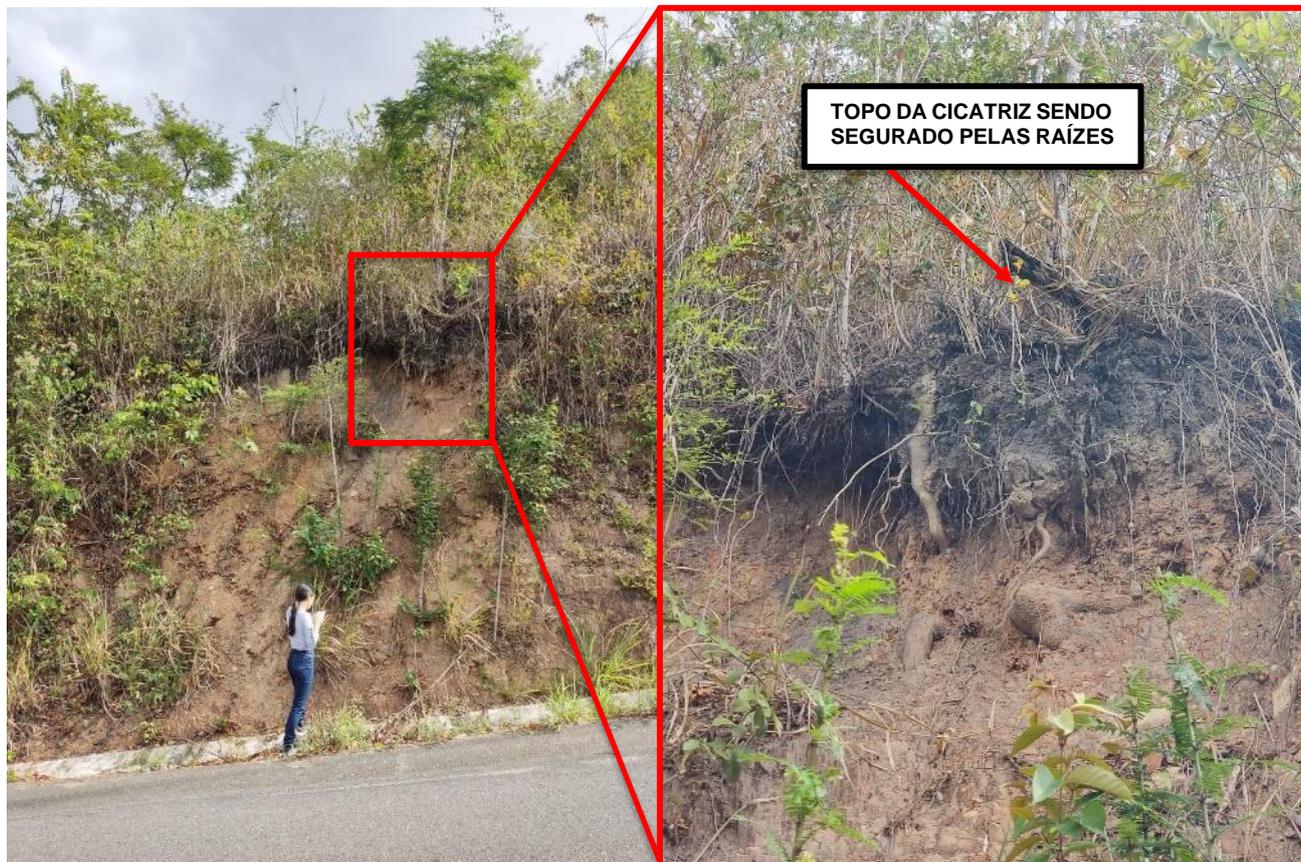
Figura 19: Cicatriz de movimento gravitacional complexo.

Nas coordenadas $6^{\circ} 53' 00''$ S, $35^{\circ} 35' 18''$, com 315 metros de altitude corresponde ao ponto 7 da figura 10 (p.19) foi encontrado um movimento de massa complexo, com suas raízes expostas com pouca vegetação para cobrir estes pontos específicos onde se apresentam as rupturas no solo, possibilitando a oportunidades de novos fluxos. Além disso, 50 metros a cima temos um ponto semelhante com movimentações rasas com fraturas visíveis na área. (Figura 19).

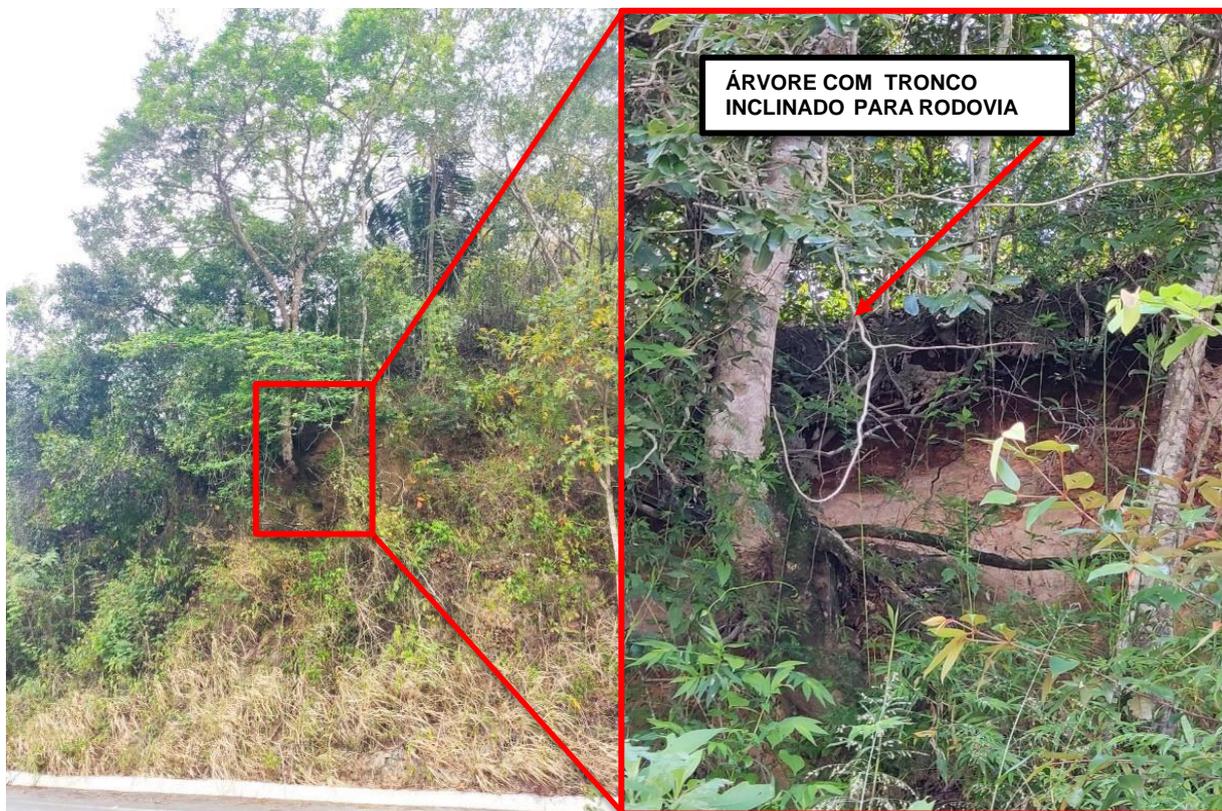
Nas coordenadas $6^{\circ} 52' 55''$ S, $35^{\circ} 35' 23''$, com 348 metros de altitude corresponde ao ponto 8 da figura 10 (p.19) foi analisado uma árvore que se encontra inclinada para rodovia em uma área de alta declividade, não tem indícios de movimentações recentes, mas há uma grande possibilidade de ocorrer por causa da inclinação que a árvore se encontra na encosta. Diante desse cenário, esses processos de instabilização das encostas apresentar-se neste ponto com a perda de capacidade da árvore em fixar o solo, visto que as raízes não estão mais sustentando o solo adequadamente, e o peso da árvore pode estar movimentando o solo para baixo (Figura 20).

Figura 20: Área suscetível a ocorrências de movimentos de massa.

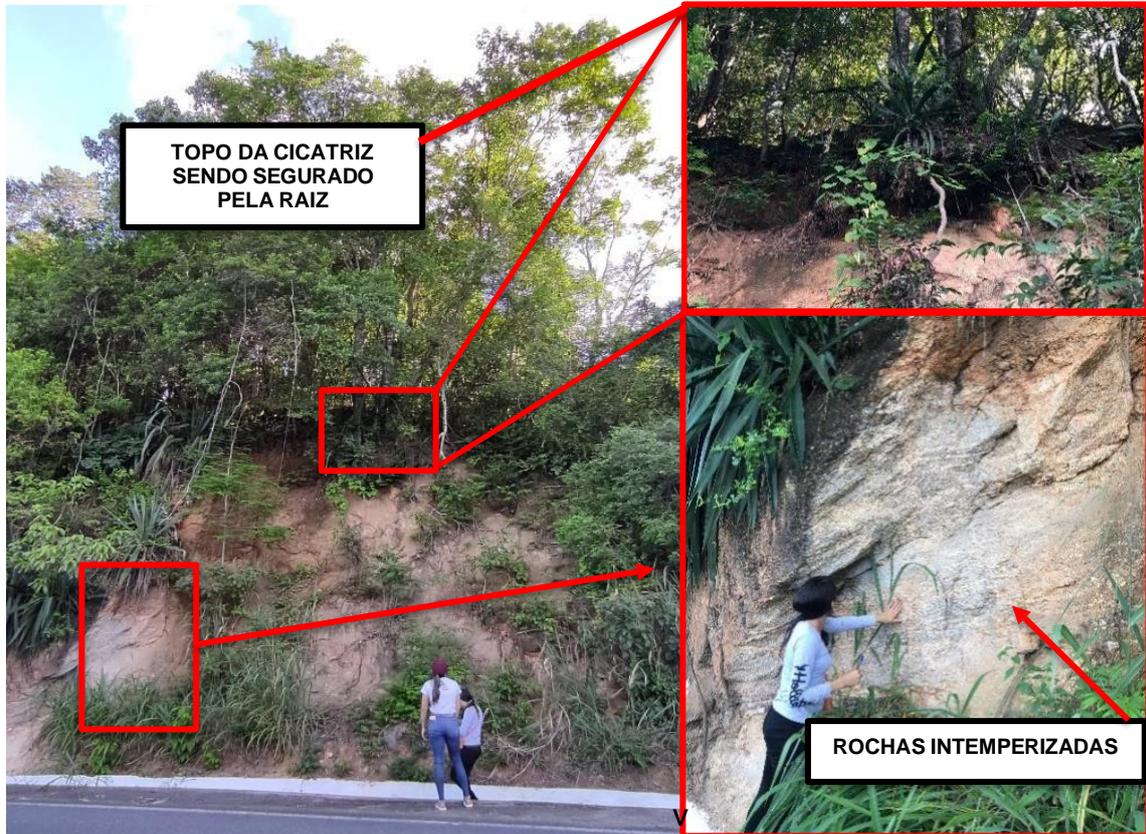
Figura 21: Cicatrizes de movimentos de massa na Rodovia PB-077 no município de Pilões.

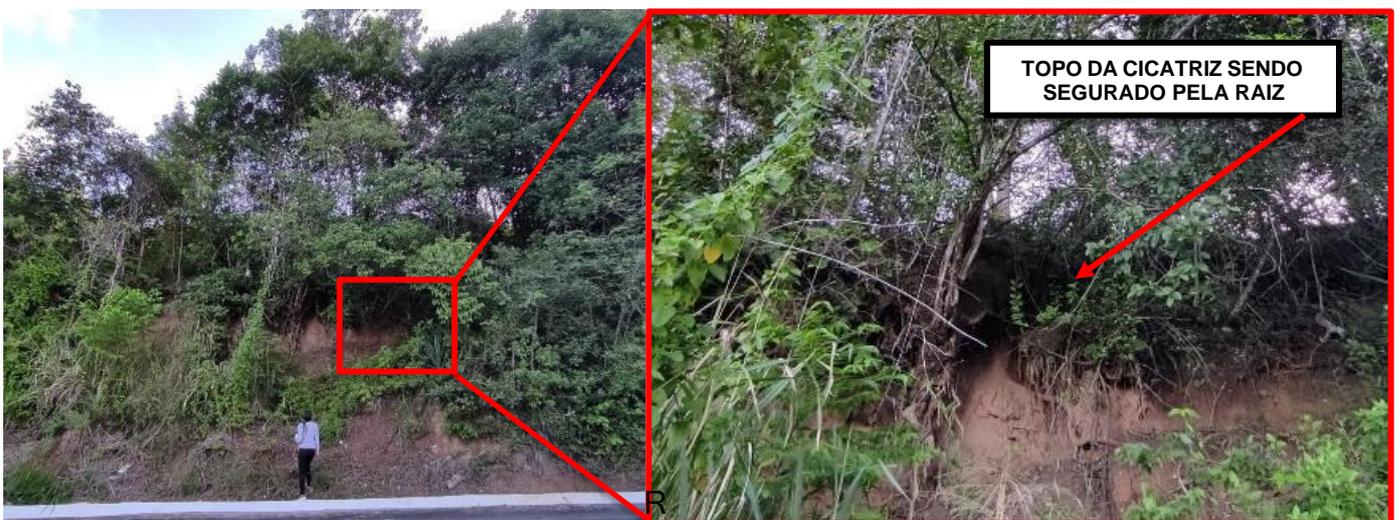
Nas coordenadas $6^{\circ} 52' 54''$ S, $35^{\circ} 35' 28''$, com 359 metros de altitude corresponde ao ponto 9 da figura 10 (p.19) foi destacado uma área suscetível a movimentos de massas em relação as rochas deterioradas que se encontram em processo de desgaste (intemperizadas), criando fraturas visíveis na encosta, além da presença de árvores de grande porte suspensas, com a presença de raízes expostas evidenciando possíveis escorregamentos. Estão em destaque três cicatrizes em áreas próximas (Figura 21). A 50 metros de distância foi encontrando outra árvore suspensa que corresponde ao ponto 10 da figura 10 (p. 19) com risco de queda, podendo ser observado alguns sedimentos de solo que veio a deslizar (Figura 22).

Figura 22: Área suscetível à movimentações futuras.

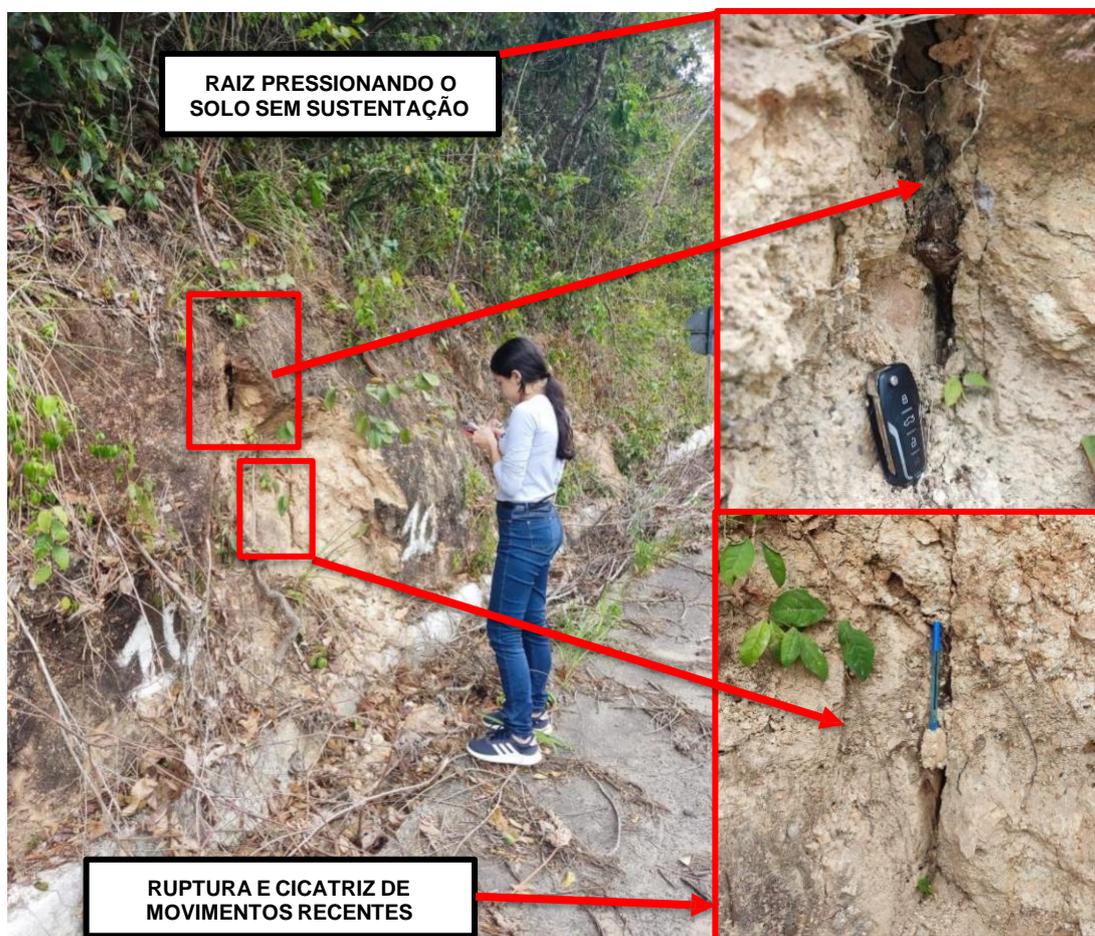
Nas coordenadas 6° 52' 54"S, 35° 35' 29", com 360 metros de altitude corresponde ao ponto 11 da figura 10 (p.19), foi observado uma cicatriz do tipo queda de blocos, devido as fraturas no solo e sedimentos depositados na rodovia e suas feições indicativas representando queda de blocos recentes. Sendo assim, é perceptível, o quão o solo está sem sustentação com fraturas recentes, mas com auxílio da vegetação ele se mantém na encosta (Figura 23).

Figura 23: Cicatrizes de movimento de massa do tipo queda de blocos na Rodovia PB-077 no município de Pilões-PB.
