**UNIVERSIDADE ESTADUAL DA PARAÍBA
CENTRO DE HUMANIDADES – CAMPUS III
DEPARTAMENTO DE GEO-HISTÓRIA**

**AVALIAÇÃO DO ASSOREAMENTO DA LAGOA DA CIDADE
DE LAGOA DE DENTRO – PB**

**Monografia apresentada em cumprimento aos
requisitos para obtenção do grau de licenciado
em Geografia, pela Universidade Estadual da
Paraíba – Campus III, sob orientação da Prof.
Dra. Luciene Vieira de Arruda.**

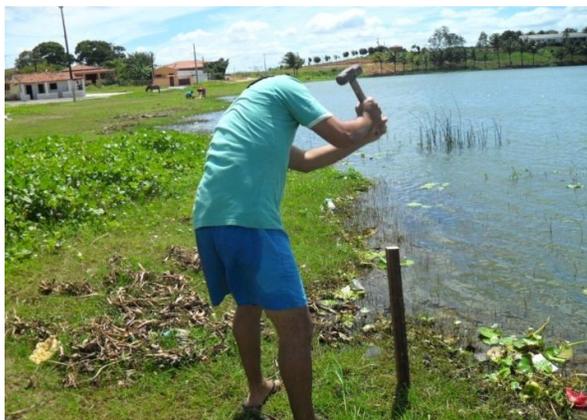
A pesquisa de campo objetivou-se na análise e nos processos que contribuíram para a degradação, poluição, descaso e o assoreamento que está diminuindo o volume de água da lagoa. Em um primeiro momento foi feita a medição da lagoa onde se utilizou duas estacas marcando o ponto inicial (foto 01). E em seguida o barbante foi o instrumento utilizado para as medições do comprimento e da largura, inclusive foi um auxiliador para dar alinhamento ao trajeto (foto 02).

FOTO 01: Início do trabalho de campo, Lagoa de Dentro – PB.
Fonte: trabalho de campo. 20/08/2010

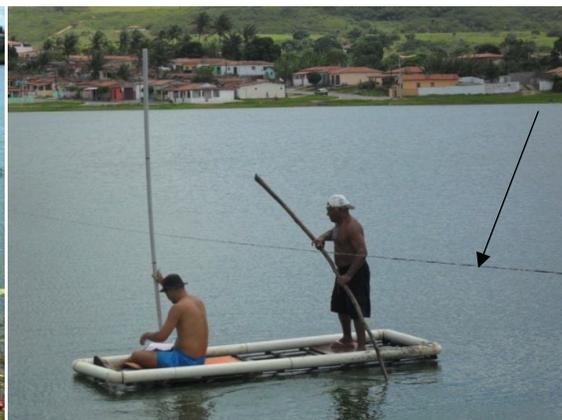
FOTO 02: Medição e alinhamento do trajeto com auxílio do barbante, na lagoa do município de Lagoa de Dentro – PB.
Fonte: trabalho de campo. 20/08/2010

Essas medições foram realizadas através de um cano de PVC com tamanho de 5 metros, seguindo o barbante, que serviu como guia de alinhamento. A cada 10 metros a vara de cano era imersa na água para obter os dados de profundidade da água e do material depositado na lagoa. Para se obter as medidas da lagoa conforme o trabalho exige, foram repassadas essas medidas para o papel milimetrado que caracteriza e nos mostra de uma maneira minimizada, um gráfico da situação atual da lagoa, do seu nível d'água e material depositado.

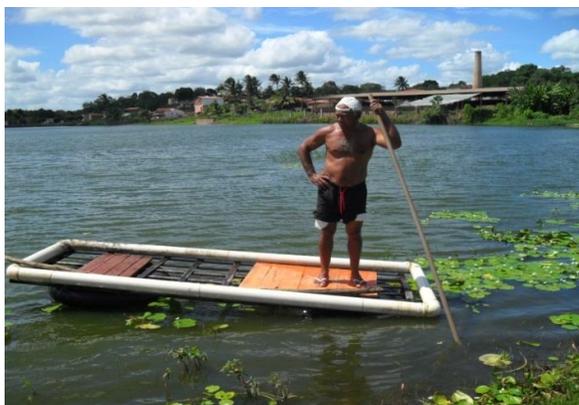
Nesta pesquisa se trabalhou medir o nível de assoreamento da lagoa, onde os métodos simples utilizados para essa realidade se fizeram presentes como uma balsa para locomoção dos integrantes na medição da superfície da lagoa, (foto 03), um cano de PVC de 5 metros, para medição da água e do material depositado, (foto 04), papel milimetrado na criação do gráfico e dos resultados obtidos na pesquisa da superfície da lagoa.

FOTO 03: Balsa utilizada para locomoção dos pesquisadores na superfície da lagoa, do município de Lagoa de Dentro – PB.

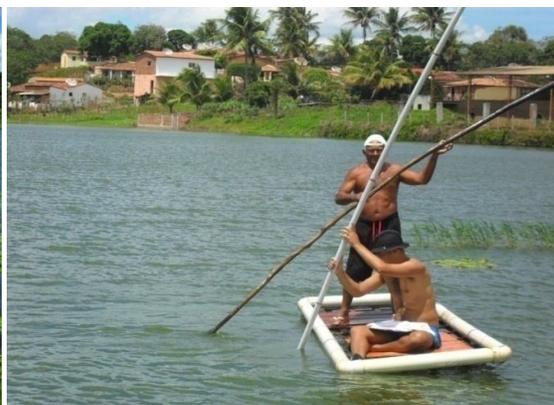
FOTO 04: Cano de PVC de 5 metros para medição da água e do material depositado, encontrado na lagoa do município de Lagoa de Dentro – PB.

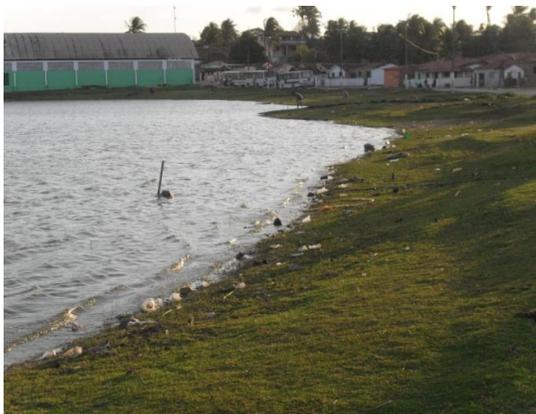
FOTO 05: poluição às margens da lagoa, do município de Lagoa de Dentro – PB.

Nesta análise constatou-se que este manancial vem sofrendo diversos problemas de poluição, saneamento básico, habitações irregulares às suas margens, pisoteio de pessoas, carros e animais que despreendem as partículas que vão para o reservatório e aí se depositam, o que agrava o processo assoreador, já que toda a extensão da lagoa e suas margens não tem nenhum tipo de cuidado ou intenção de conservação.

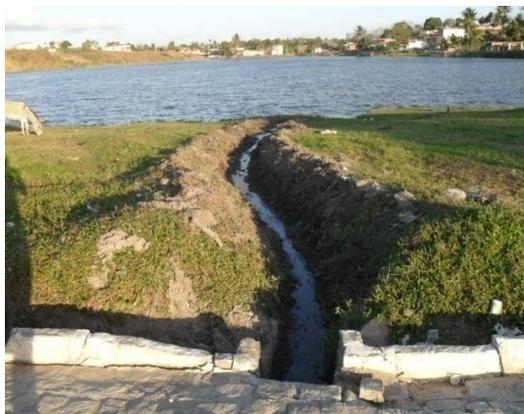
FOTO 06: Esgoto a céu aberto, falta de saneamento básico, município de Lagoa de Dentro – PB.

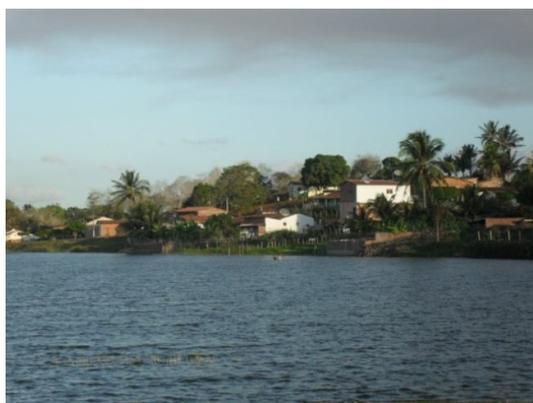
FOTO 07: Habitações irregulares às margens da lagoa do município de Lagoa de Dentro – PB.

da margem da lagoa está povoada por habitações impróprias, o que provoca alterações no ambiente e conseqüentemente diminui o espelho d'água e altera a flora das margens da lagoa. Na região Norte do reservatório foi construído um balde onde está inserido o sangrador d'água que controla a quantidade de água do reservatório, que, em períodos de chuva, serve para evitar cheias.

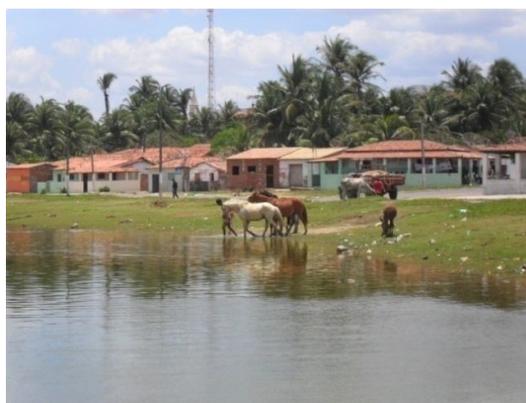
FOTO 08: Pisoteio de pessoas e animais às margens da lagoa, do município de Lagoa de Dentro – PB.

Lavagens de carros, resíduos de óleos, lavagens de roupas e animais, inclusive criação de animais às suas margens, plantio e irrigação, causam assim o desperdício da água e o aterramento da lagoa. Todos estes pontos levantados na observação são causadores ou aceleradores e contribuintes para que o reservatório seja degradado, o que ocasiona a diminuição do volume e espelho d'água.

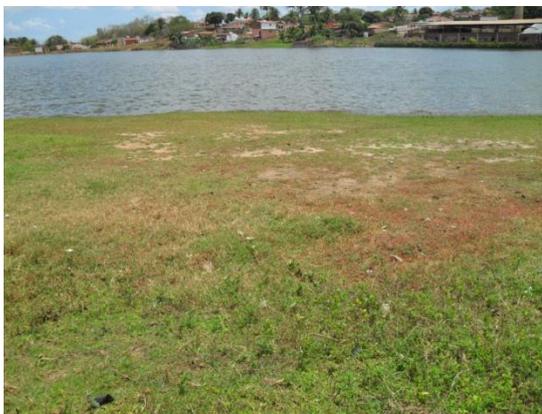
FOTO 09: Cobertura vegetal às margens da lagoa do município de Lagoa de Dentro – PB.
Fonte: trabalho de campo. 20/08/2010

A cobertura vegetal da área atualmente é muito vaga, quase inexistente, o pouco que ainda é vista é do tipo rasteira composta por gramíneas, o solo é úmido com áreas arenosas, com existência de práticas agrícolas, a exemplo de plantações típicas da localidade. Uma parte

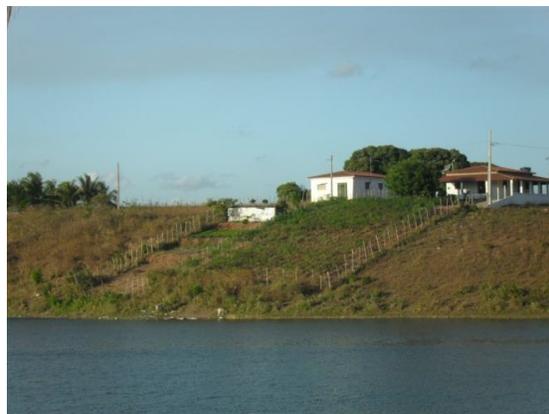
FOTO 10: Plantações às margens da lagoa, do município de Lagoa de Dentro – PB.
Fonte: trabalho de campo. 20/08/2010

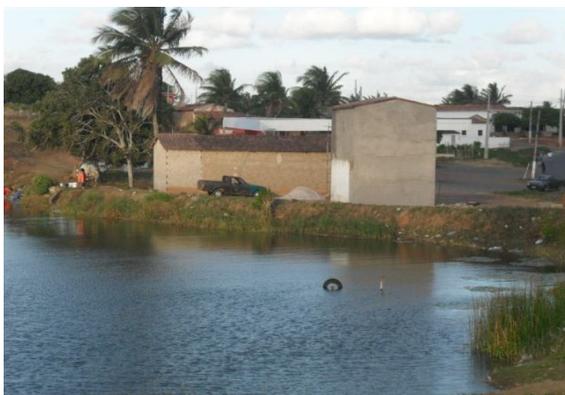
FOTO 11: Balde da lagoa, do município de Lagoa de Dentro – PB.
Fonte: trabalho de campo. 20/08/2010.

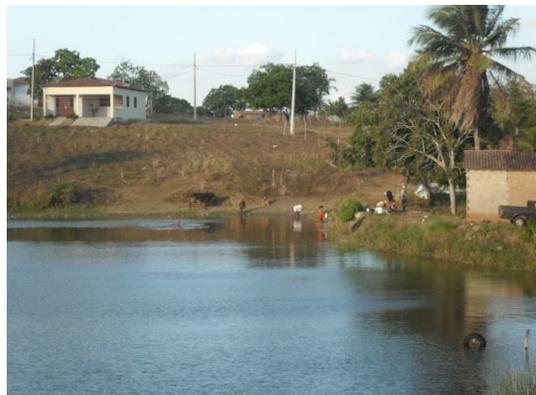
FOTO 12: Sangradouro da lagoa do município de Lagoa de Dentro – PB.
Fonte: trabalho de campo. 20/08/2010.

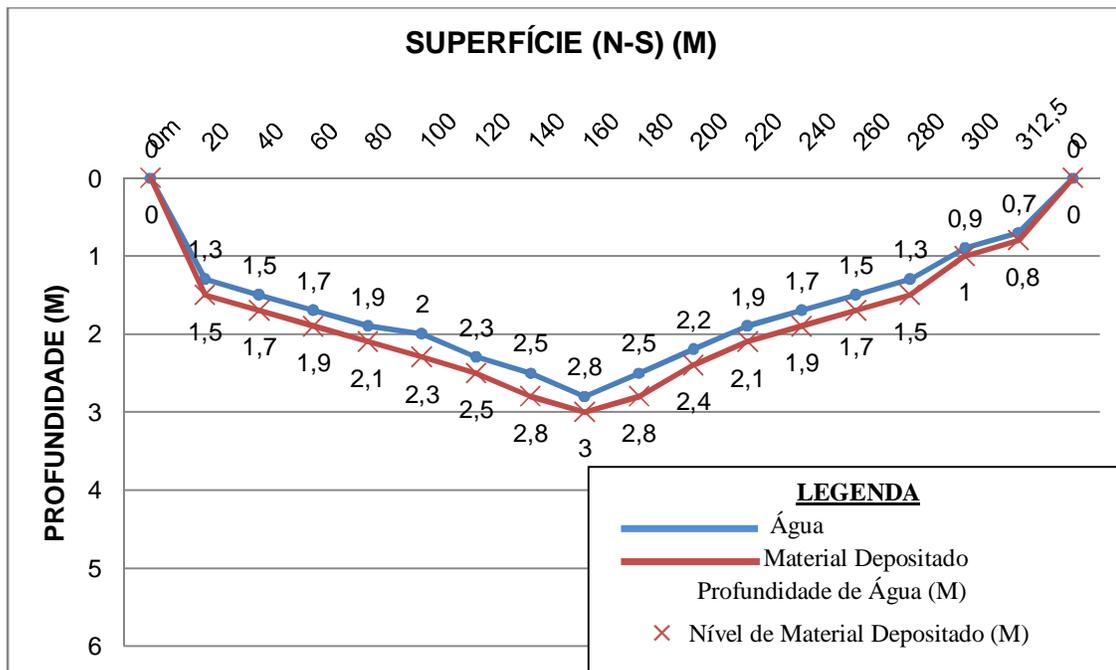
GRÁFICO 01: medidas da superfície e profundidade da lagoa do município de Lagoa de Dentro, no sentido N-S.

A partir da observação do gráfico 01 constata-se a dimensão da área atual, anteriormente citada. O trabalho se resumiu em cada 20 metros partindo da margem da lagoa, o cano devidamente marcado foi imerso no reservatório com dois objetivos essenciais. Primeiro foi verificado até onde o cano pode chegar sem ser pressionado, objetivando medir a profundidade da água. Segundo, o cano sofreu uma pressão para que fosse possível situar aproximadamente o quanto de material foi depositado em cada ponto.

No entanto, o que se observa é que o reservatório encontra-se em um estado de degradação avançado, suas águas estão muito poluídas, pois durante o trajeto por toda a área do mesmo percebeu-se a presença de lixo, a exemplo de sacos plásticos e a água com coloração escura.

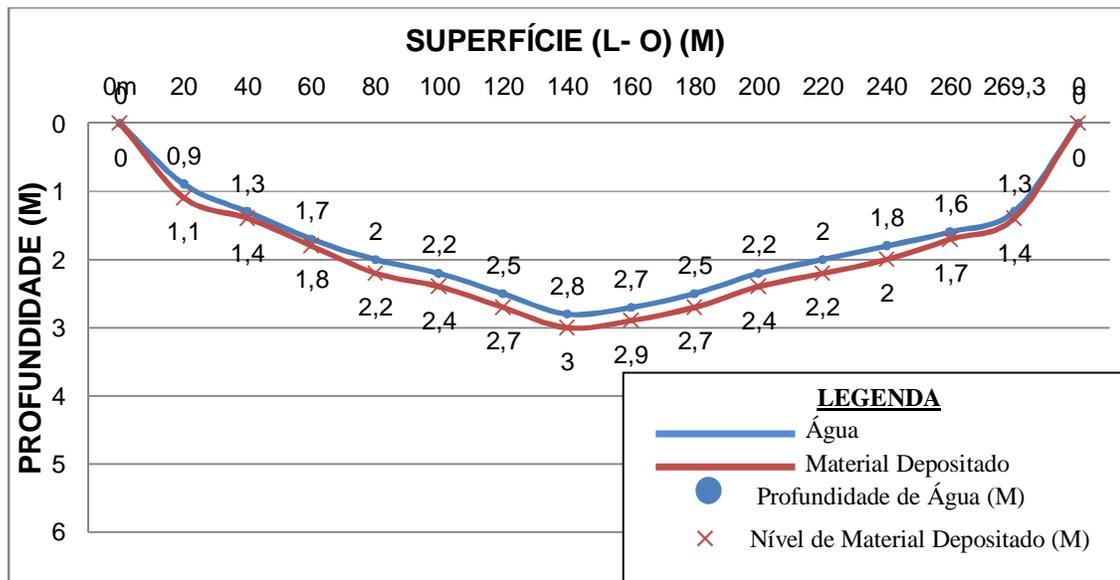
GRÁFICO 02: Medidas da superfície e profundidade da lagoa do município de Lagoa de Dentro, no sentido L-O.

O gráfico 02, assim como o gráfico 01, avaliam as mesmas características do reservatório. De Leste a Oeste temos margens um pouco mais aprofundadas em relação às margens de norte a sul e observou-se a presença de um poço, construído pelo proprietário da churrascaria na intenção de aproveitar a água do local para determinadas funções que beneficiam a sua propriedade, este poço está construído dentro da lagoa a aproximadamente 10 metros da margem na parte oeste da lagoa, onde é utilizada essa água do poço para algumas atividades diversas do local. Antigamente essa água era aproveitada para irrigação do cultivo diversificado na plantação.

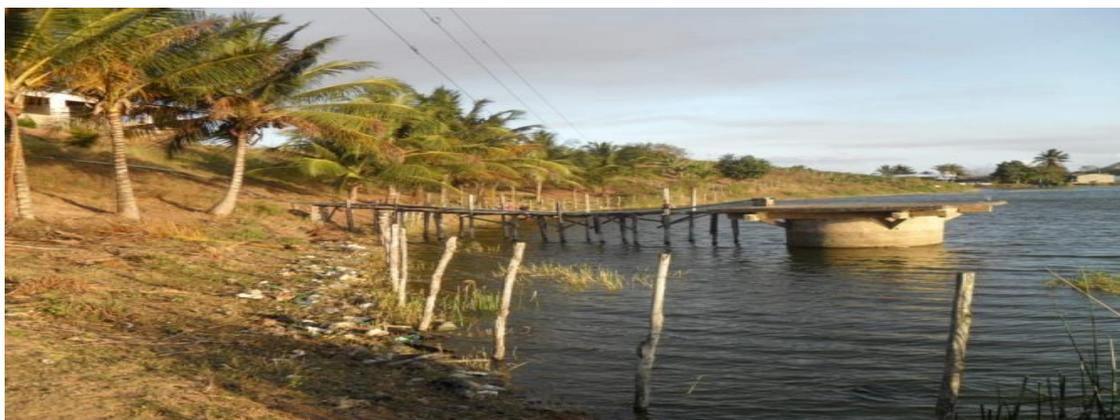
FOTO 13: Poço construído dentro da lagoa, do município de Lagoa de Dentro – PB.
Fonte: trabalho de campo. 20/08/2010
