**UNIVERSIDADE ESTADUAL DA PARAÍBA
CENTRO DE HUMANIDADE – CAMPUS III
DEPARTAMENTO DE GEOGRAFIA**

**CARACTERIZAÇÃO GEOLÓGICA E GEOMORFOLÓGICA DE ÁREAS DE
ENCOSTA NA CIDADE DE JOÃO PESSOA-PB**

Trabalho de conclusão de curso (Artigo Científico), apresentado à coordenação do Curso de Licenciatura Plena em Geografia pela Universidade Estadual da Paraíba – Campus III, sob orientação do Prof^o. Ms. Ivanildo Costa da Silva.

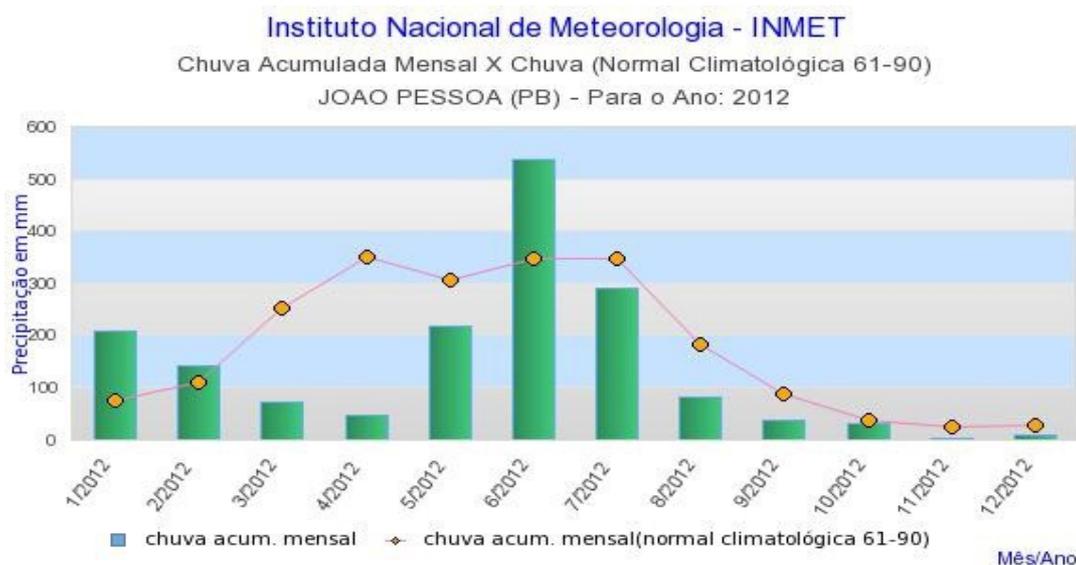
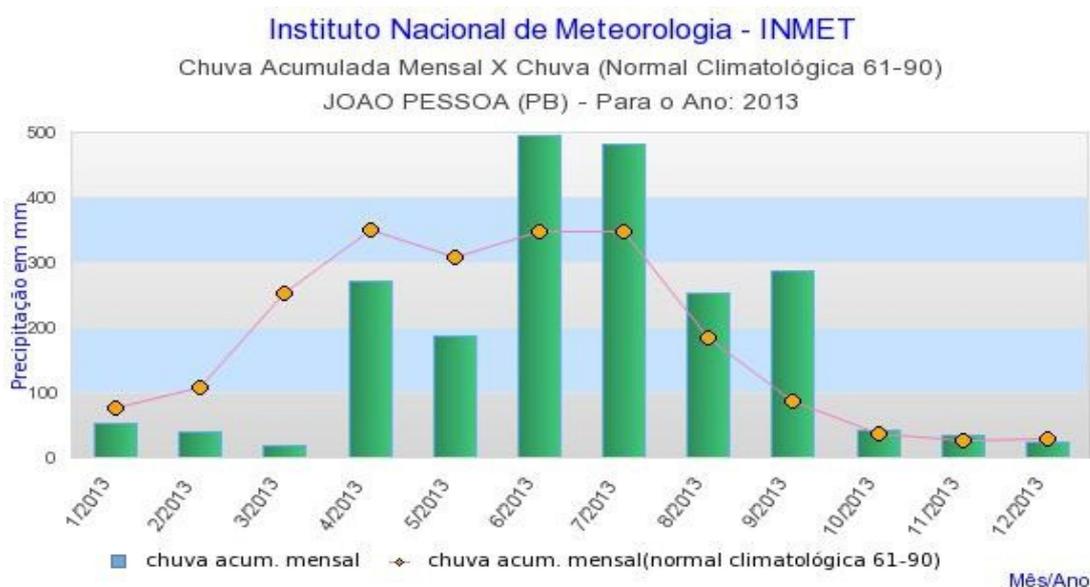
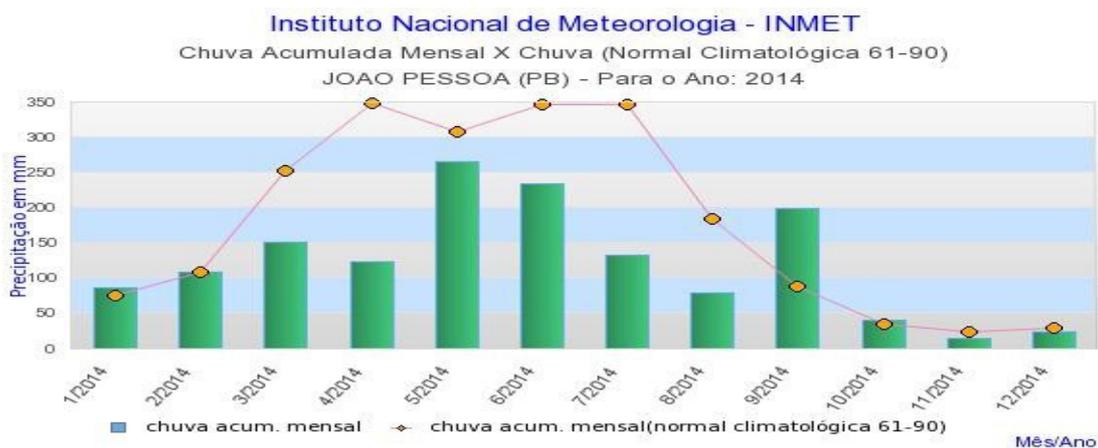
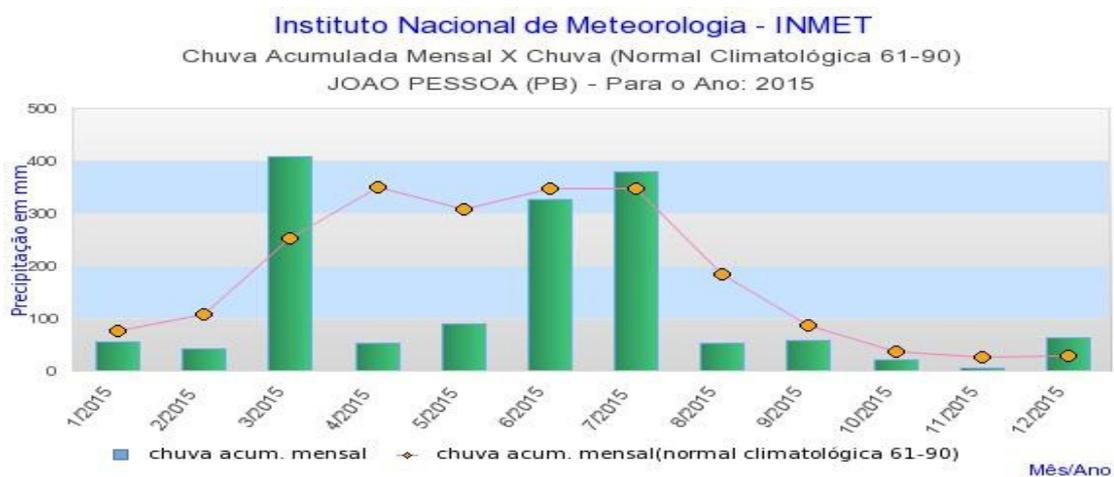
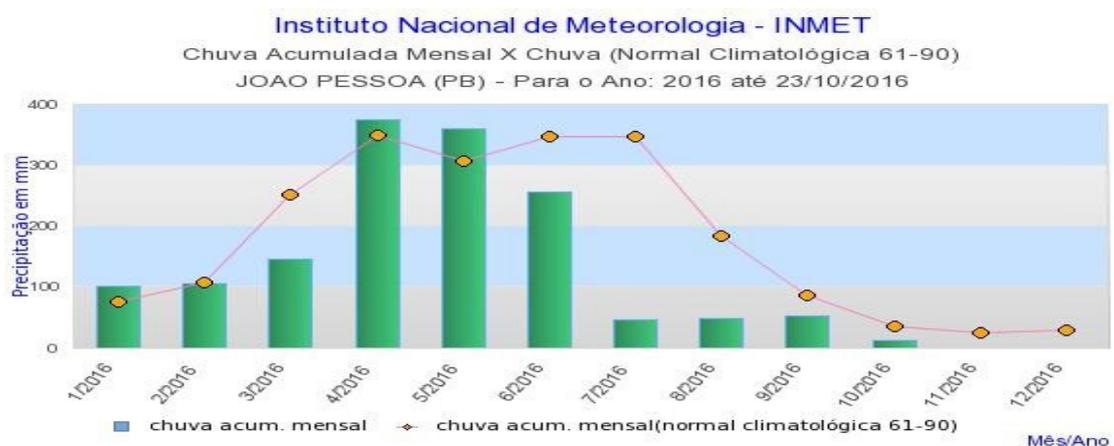
Os gráficos abaixo apresentam o acúmulo mensal de chuva dos últimos anos entre os períodos de 01/01/2012 a 23/10/2016 na cidade de Joao Pessoa-PB, dados do Instituto Nacional de Meteorologia (INMET), 2016.

Os gráficos acima demonstram que nos últimos anos os períodos de maiores precipitações de chuvas na capital da Paraíba João Pessoa, ocorreram entre os meses de março a setembro dos respectivos anos se confirmando até os dias atuais, com maior continuidade no mês de junho, período esse que condiciona maior vulnerabilidade e aceleração dos movimentos de massa (Fig.2).

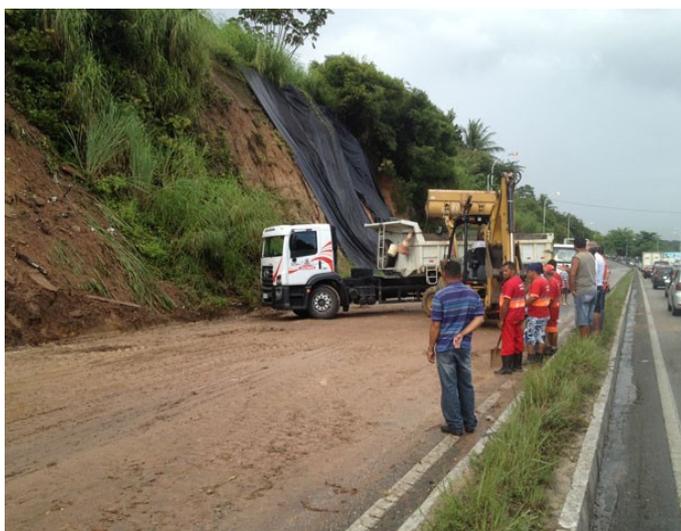
FIGURA 2-Deslizamento em talude as margens da rodovia federal BR230, sentido João Pessoa a Cabedelo. **Fonte:** Walter Paparazzo/G1, 2013.

A Figura 2 demonstra um deslizamento ocorrido em um forte período chuvoso, em ponto de encosta do tipo talude corte para estrada, as margens da BR230 sentido João Pessoa a Cabedelo, localizado ao topo da encosta o bairro Castelo Branco. Encosta a qual requer muita atenção principalmente nos períodos de forte chuva.

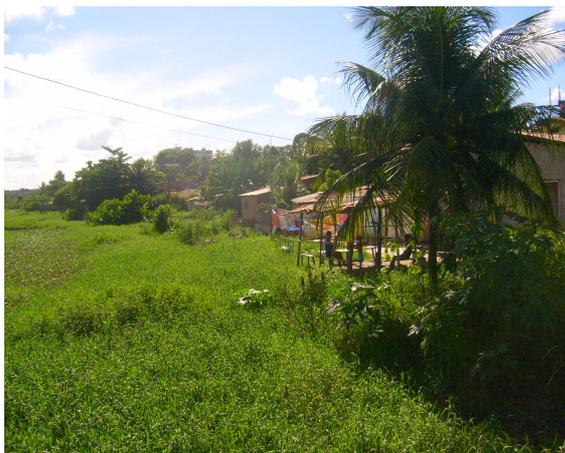
O ponto visitado na comunidade apresenta a seguinte coordenada geográfica: 7°6'18,5"S e 34°56'36,5"W. Esta comunidade situa-se em encosta com crista sinuosa, inflexão convexa do tipo distribuidora de água, e que na base do perfil encontra-se o rio Jaguaribe, cuja margem está completamente habitada de forma irregular. No período do inverno, o volume do rio sobe, e com isso, a água vai procurar seu leito maior ocasionando a inundação das habitações que não deveriam estar ocupando a área (fig. 3).

FIGURA 3- Ocupa. Irreg. na margem do rio.
Fonte: Paulo Gregório, 2008.

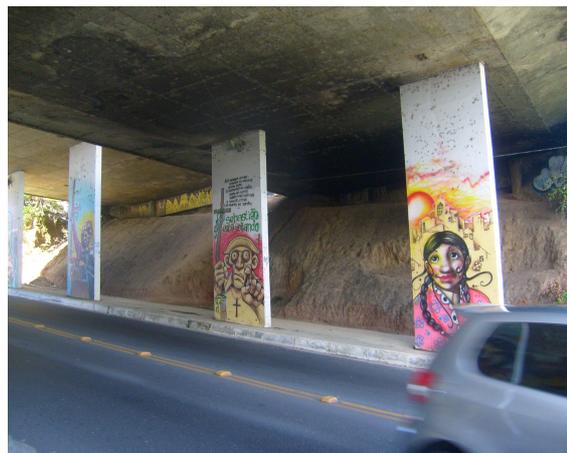
Observa-se que a encosta apresenta um ângulo de inclinação classificada como íngreme, e sobre a mesma fora construída um viaduto. O quadro geológico da área apresenta um substrato rochoso da unidade do Grupo Barreiras com composição litológica constituída por siltito, sendo uma rocha branda de pouca estabilidade o que a torna susceptível a determinadas obras de engenharia (fig. 4).

FIGURA 4- Viaduto sobre encosta íngreme
Fonte: Paulo Gregório, 2008.

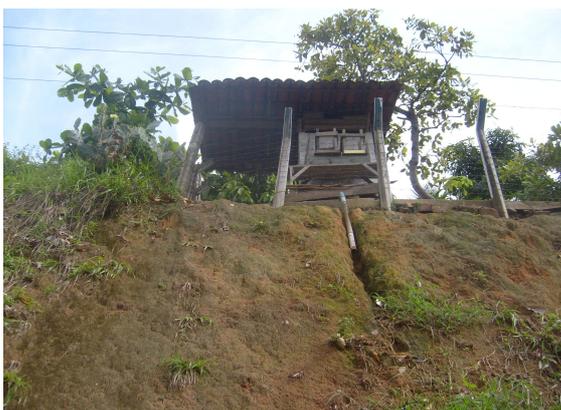
O ponto apresenta forte risco a acidente geológico, visto que, a ocupação de maneira irregular encontra-se no topo da encosta desprovida da vegetação original, e com presença de tubulações clandestinas que desenvolvem o processo de saturação hídrica, acelerando o movimento de partículas e ocasionando a qualquer momento um desmoronamento ou deslizamento de terra com resultados relacionados a danos à integridade física e perdas materiais (fig. 5 e 6).

FIGURA 5-Tubulação erodindo a encosta.
Fonte: Paulo Gregório, 2008.

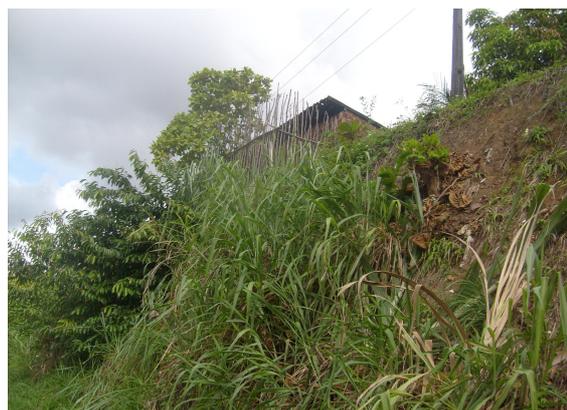
FIGURA 6-Habitação à beira do talude
Fonte: Paulo Gregório, 2008.

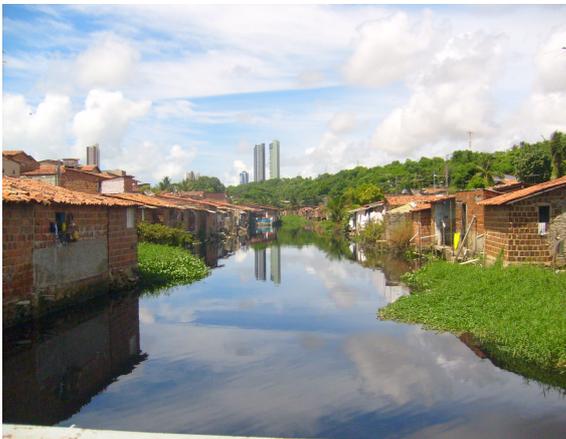
No local, a ação humana vem modificando as formas típicas da paisagem. As encostas estão ocupadas de forma desordenada da base até o topo do perfil,

realizando alterações paisagísticas, seja por acúmulo de entulhos nos taludes ou pela remoção da vegetação, trazendo consequências indesejáveis para a população que habitam essas áreas (fig. 7 e 8).

FIGURA 7-Descontrole da expansão urbana.

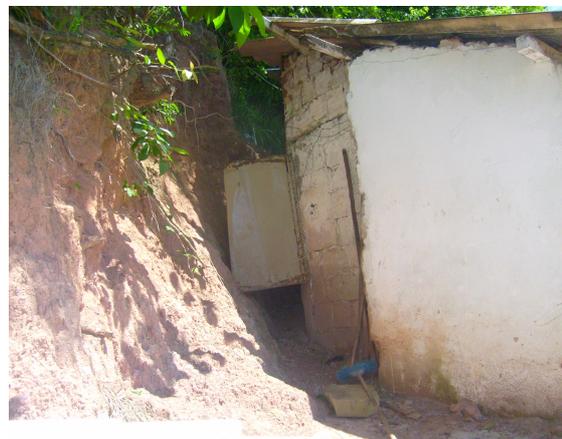
FIGURA 8-Casa em setor de alto risco.

O setor necessita de cuidados específicos quanto a vulnerabilidades de enchentes devido a construção e moradias existentes do leito maior ao menor do rio Jaguaribe.

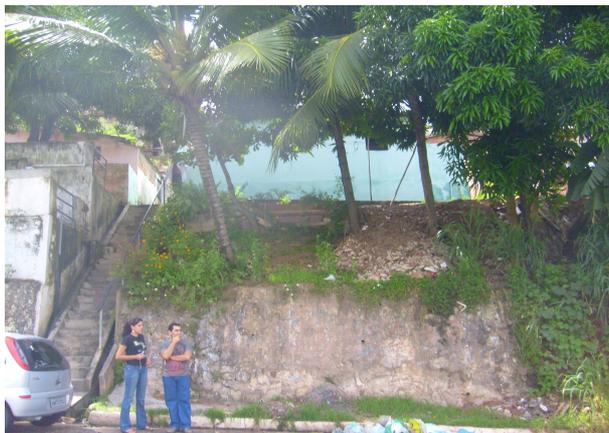
O ponto visitado desta comunidade apresenta as seguintes coordenadas geográficas: 7°6'42,3''S e 34°52'57,2''W. Observa-se neste ponto, que é um setor totalmente urbanizado, com medidas de intervenção dos órgãos públicos. Foram construídos muros de contenção e uma escada de alvenaria com canaletas laterais para captação do escoamento das águas pluviais.

Mais foi possível observar também que há tubulações de esgotos clandestinos, assim como uma vegetação inadequada para o setor. O relevo é ondulado, crista sinuosa, encosta muito íngreme de grande extensão, formando

talude do tipo corte de estrada, e possuindo como litologia um pacote de arenito avermelhado (fig. 9).

FIGURA 9-Exemplo de encosta urbanizada.
Fonte: Paulo Gregório, 2008.

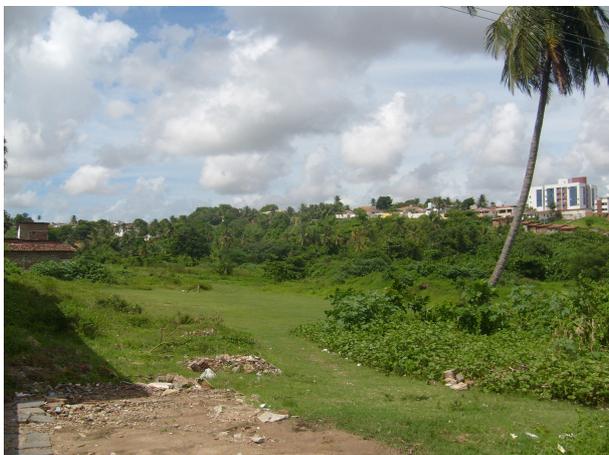
O ponto visitado desta comunidade apresenta as seguintes coordenadas geográficas: 7°6'17,7"S e 34°51'54,4"W. Observa-se neste ponto um exemplo de encosta que possui parte da vegetação ainda preservada (fig. 10).

FIGURA 10-Área com grau de risco baixo devido ao relevo e cobertura vegetal.
Fonte: Paulo Gregório, 2008.

A região possui um relevo suave ondulado, topos sinuosos, encostas de curta extensão do tipo côncava, base do perfil formando um vale raso e aberto, e talvegue encaixado com traçado sinuoso. O setor necessita de cuidados específicos quanto a vulnerabilidades de enchentes devido ao assoreamento do leito fluvial.
