**ANÁLISE AMBIENTAL DO MÉDIO CURSO DO RIO CURIMATAÚ,  
TACIMA/PB/BRASIL**

Trabalho de Conclusão de Curso (TCC-Monografia) apresentado no Curso de Licenciatura Plena em Geografia, sob a orientação do Professor Dr. Belarmino Mariano Neto, na Universidade Estadual da Paraíba, em cumprimento aos requisitos necessários para obtenção do Grau de Licenciatura Plena em Geografia.

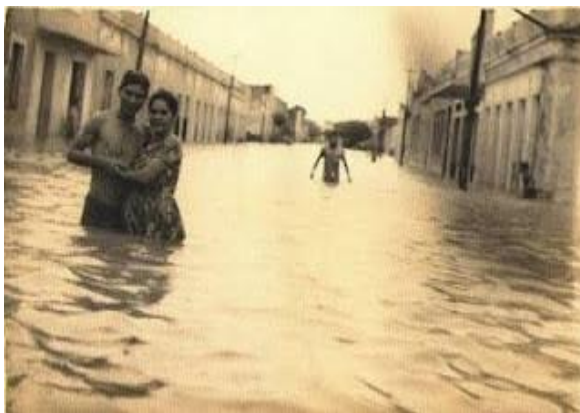
**Figura 02:** Rua da Cidade de Nova Cruz/RN inundada pelas águas do Rio Curimataú em 1964. Fonte: <http://oesteneews-lenda.blogspot.com.br/2009/05/rio-curimatau-historias-e-lendas.html>.

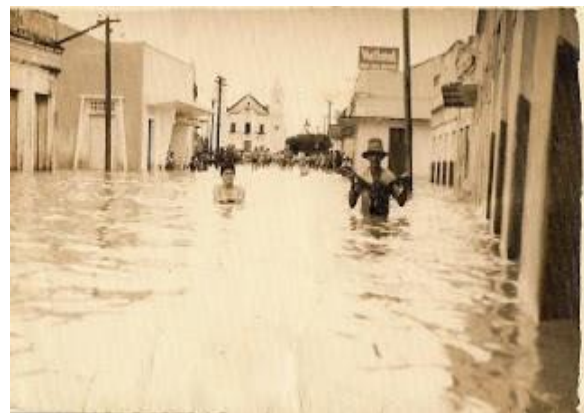
**Figura 03:** Rua Quinze de Novembro, Nova Cruz em 1964, inundada pelas águas dor Rio Curimataú. Fonte: <http://oesteneews-lenda.blogspot.com.br/2009/05/rio-curimatau-historias-e-lendas.html>.

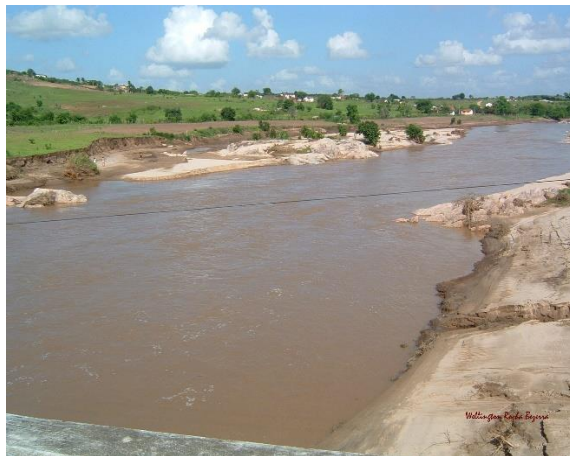
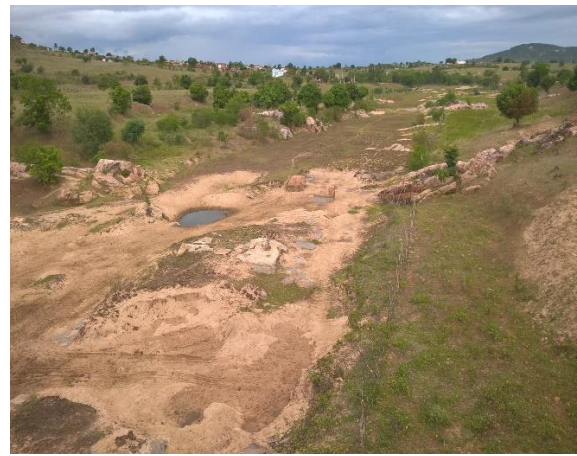
**Figura 04:** Rio Curimataú PB, ponte sobre a Rodovia PB-073 no ano de 2004.  
Fonte: <http://mapio.net/pic/p-2038932/>.

**Figura 05:** Rio Curimataú PB, ponte sobre a Rodovia PB-073 no ano de 2017.  
Fonte: Arquivo Pessoal.

Dentre todas as enchentes do Rio Curimataú a maior ocorreu no ano de 1964 tendo em vista que está enchente foi ‘acompanhada’ pelo Rio Bujari e está também foi a que causou mais danos à cidade de Nova Cruz. Dando continuidade ao estudo, temos situações em que o rio perdeu muito de sua capacidade hídrica devido às prolongadas estiagens, provocadas por secas cíclicas sobre a região do Curimataú paraibano e norte-rio-grandense (Figuras 04 e 05):

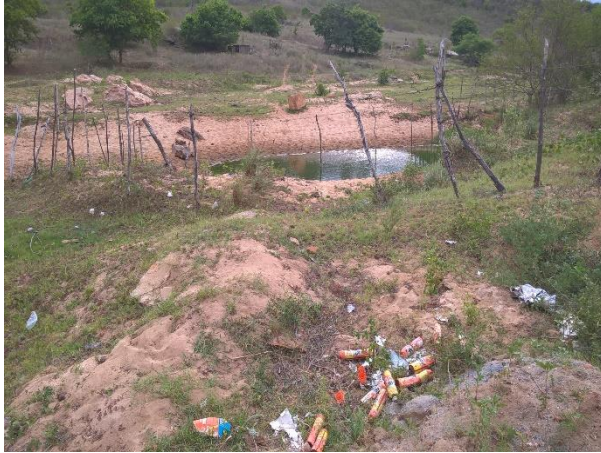
**Figura 06:** Lixo lançado no leito do Rio Curimataú próximo ao Povoado de Cachoeirinha, Tacima/PB, Fev. 2017. Fonte: Arquivo Pessoal.

entre os populares, como de comerciantes de materiais de construção civil. Na medida em que a areia é extraída se formam crateras ao longo do leito do rio e em algumas é comum o acúmulo de lixo. Essas crateras tendem a acumular águas das chuvas temporárias que ocorrem na região (Figuras 06 e 07):

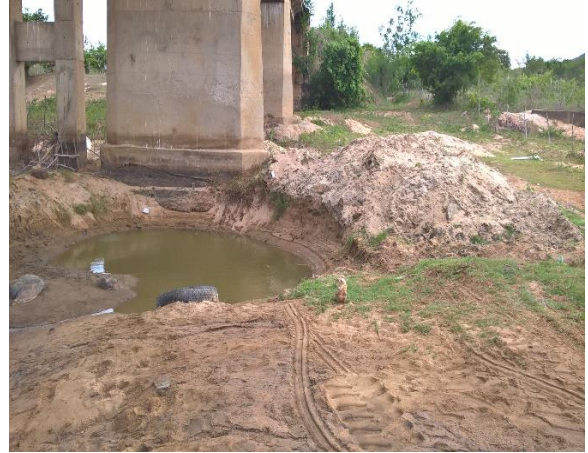
**Figura 07:** Cacimba no Rio Curimataú para retirada de água, Tacima/PB, Fev. 2017. Fonte: Arquivo Pessoal.

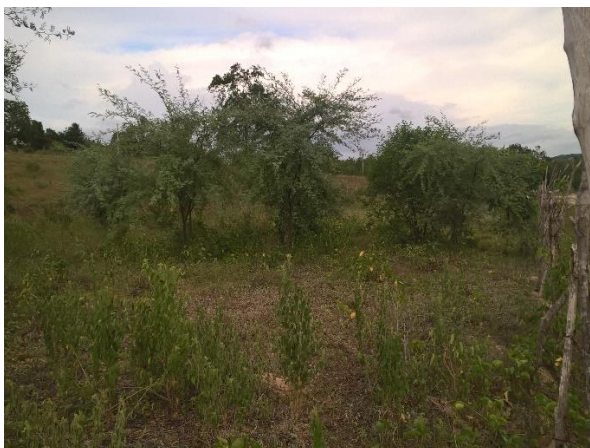
**Figura 08:** Algarobeiras (*Prosopis juliflora*) nas margens do Rio Curimataú, Tacima/PB, Fev. 2017. Fonte: Arquivo Pessoal.

Foi observada nesse trecho do rio a presença de muitas árvores da algaroba (*Prosopis juliflora*) essa espécie de árvore tem facilidade de propagação em ambientes degradados e planícies aluviais, é o caso das margens do Rio Curimataú devido a retirada da mata ciliar. Também foi observado que há um intenso desmatamento das Algarobeiras para o consumo de sua lenha para fins comerciais (venda para carvoarias e cerâmicas) (Figuras 08 e 09):

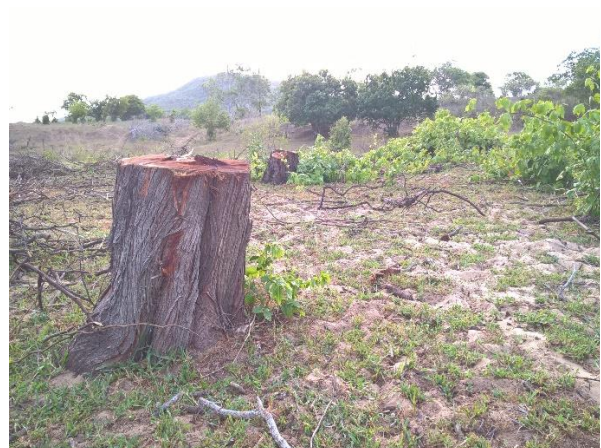
**Figura 09:** Desmatamento de Algarobeiras (*Prosopis juliflora*) nas margens do Rio Curimataú, Tacima/PB, Fev. 2017. Fonte: Arquivo Pessoal.

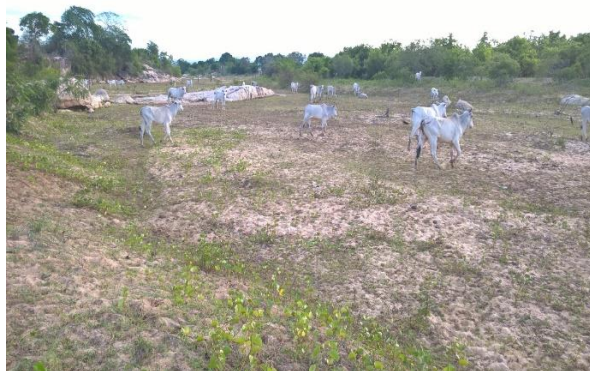
**Figura 10:** Criação de bovinos no leito do Rio Curimataú, Tacima/PB, Fev. 2017. Fonte: Arquivo Pessoal.

Também foi observado no primeiro trecho do rio a forte presença de criação de gado, especificamente bovinos, intensificando ainda mais o processo de desmatamento da mata ciliar e acelerando a erosão das margens do rio, sabendo que o desmatamento constitui na retirada da vegetação acarretando na redução da biodiversidade local, diminuição de espécies de animais e vegetais, erosão, desertificação e muitos outros problemas (Figuras 10 e 11):

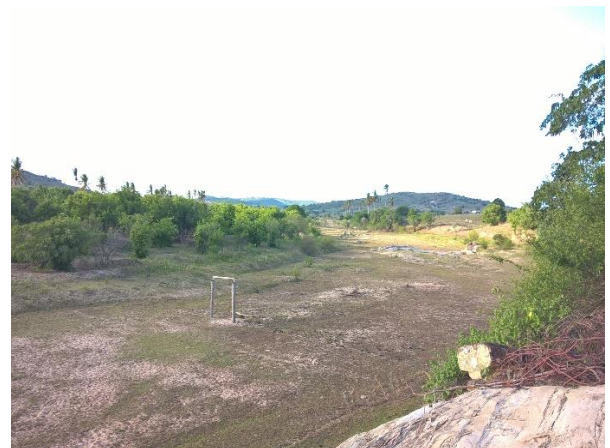
**Figura 11:** Pequeno trecho de mata ciliar nas margens do Rio Curimataú, Tacima/PB, Fev. 2017. Fonte: Arquivo Pessoal.

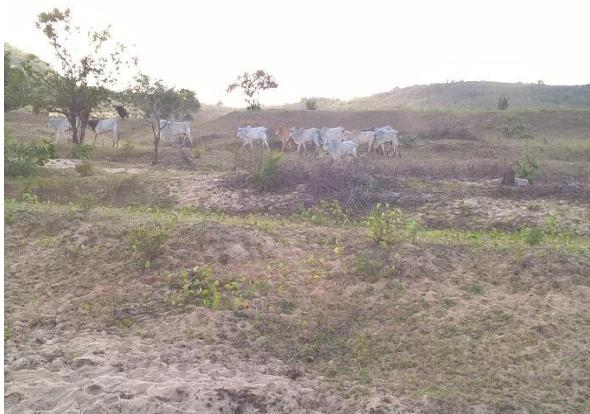
**Figura 12:** Margem do Rio Curimataú completamente sem vegetação, ocupada por pecuária bovina. Tacima/PB, Fev. 2017. Fonte: Arquivo Pessoal.

O nível de degradação ambiental nessa área é muito grande e com isso a cobertura vegetal desse local sofre bastante com toda essa deterioração, há também a retirada de areia para comercialização que intensifica ainda mais o problema de assoreamento do rio, acarreta ainda no alargamento do canal do rio levando a diminuição de forma considerável do curso d'água, em períodos chuvosos que tem a possibilidade de cheias esporádicas (Figuras 12 e 13):

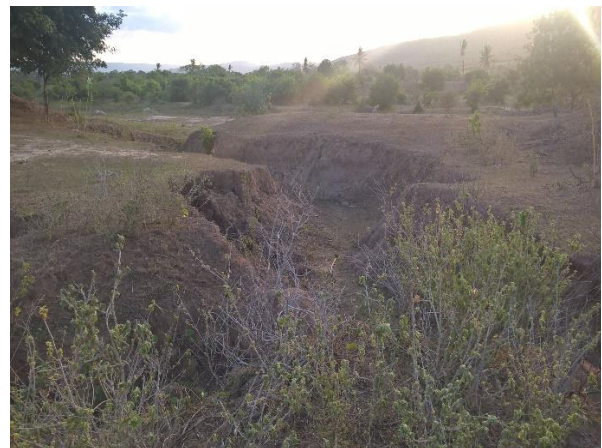
**Figura 13:** Margem do Rio Curimataú com processo de erosivo em forma de voçoroca. Tacima/PB, Fev. 2017. Fonte: Arquivo Pessoal.

Também foi observado no segundo percurso um processo erosivo muito avançado tendo como causa principal o problema citado no parágrafo anterior, o processo erosivo nas margens dos rios tem efeito muito negativo causando o assoreamento do seu leito principal como nos mostra Guerra (2008, p. 187):

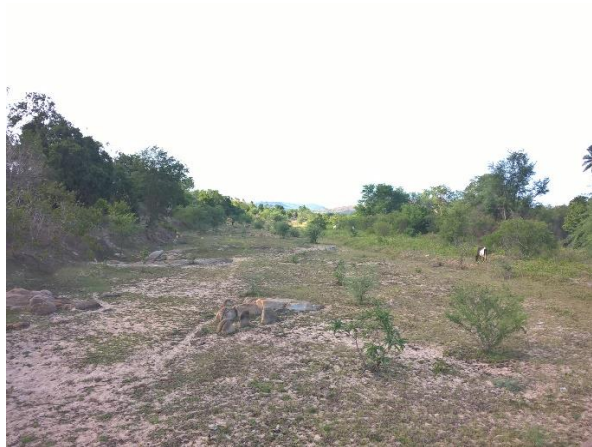
**Imagem 14:** Rio Curimataú com pequena faixa de mata ciliar. Tacima/PB, Fev. 2017. Fonte: Arquivo Pessoal.

No segundo trecho foi observado que as margens do rio dispõem de um pequeno trecho de mata ciliar devido ao fato de que não há habitações, talvez pela pouca presença, este trecho ainda tenha uma pequena faixa de mata ciliar com espessura aproximada de 15 a 30 metros com muitas árvores de Algarobeiras (*Prosopis juliflora*), de Juazeiros (*Ziziphus joazeiro*) e de Umarizeiros (*Geoffroea spinosa*). (Figuras 14 e 15):

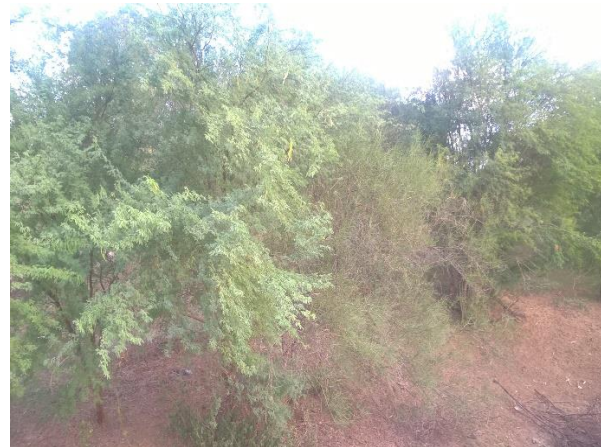
**Imagem 15:** Margem do rio Curimataú com Algarobeiras (*Prosopis juliflora*). Tacima/PB, Fev. 2017. Fonte: Arquivo Pessoal.

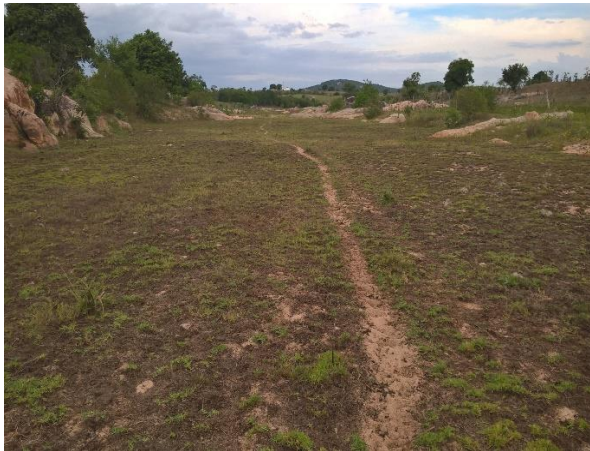
**Figura 16:** Recorte do Rio Curimataú que mostra a sua configuração geomorfológica, Tacima/PB, fev. 2017. Fonte: Arquivo Pessoal.

O recorte do rio estudado apresenta em quase sua totalidade uma configuração geomorfológica de um vale simétrico em formato de Manjedoura, caracterizado por ser um 'vale simétrico muito aberto' onde se pode observar que não havia o acúmulo de água na calha principal do rio como nos direciona a afirmativa de Guerra (2006, p. 629) onde ele diz que “podemos dizer, por conseguinte, que um vale representa uma depressão de forma alongada entre duas elevações relativas” (Figuras 16 e 17).

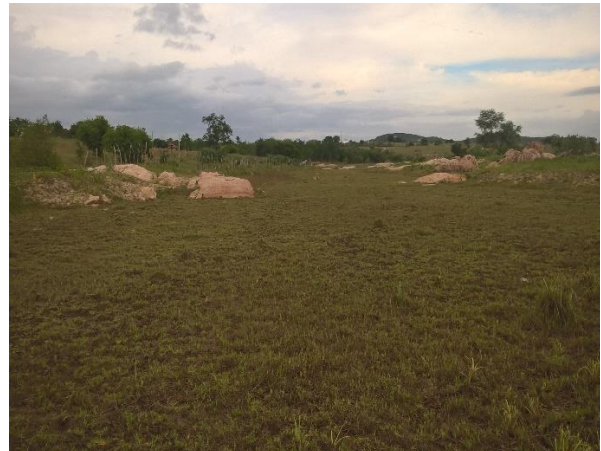
**Figura 17:** Leito do Rio Curimataú sem acúmulo de água, Tacima/PB, fev. 2017. Fonte: Arquivo Pessoal.

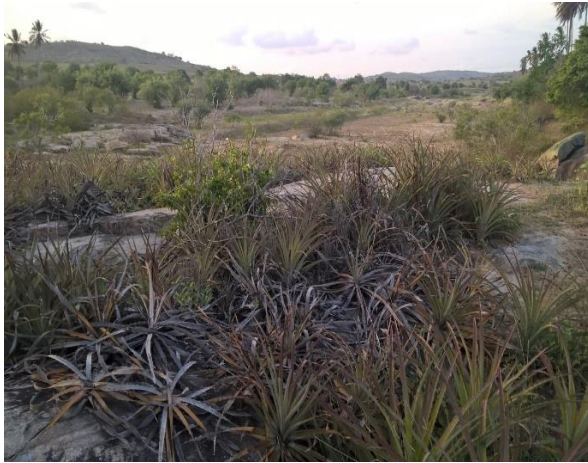
**Imagem 18:** Vegetação Hiperxerófila às margens do Rio Curimataú típica do bioma da Caatinga. Tacima/PB, Fev. 2017. Fonte Arquivo Pessoal.

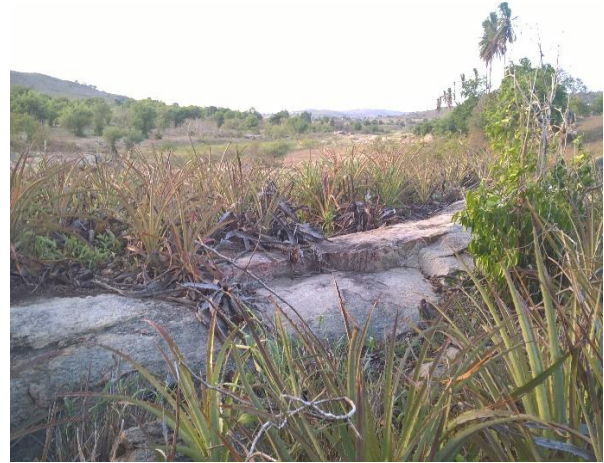
**Imagem 19:** Vegetação de Macambiras nas margens do Rio Curimataú, Tacima/PB, fev. 2017. Fonte: Arquivo Pessoal.
