UNIVERSIDADE ESTADUAL DA PARAÍBA – UEPB
PRÓ-REITORIA DE ENSINO E GRADUAÇÃO – PROEG
CURSO DE LICENCIATURA EM GEOGRAFIA A DISTÂNCIA

**FALÉSIA DO CABO BRANCO: EROSÃO E FRAGILIDADE AMBIENTAL - JOÃO
PESSOA/PB**

Trabalho de Conclusão apresentado ao curso de Licenciatura Plena em Geografia, na modalidade à distância, como requisito para a obtenção do título de Licenciado em Geografia, em cumprimento às exigências para a obtenção do grau.

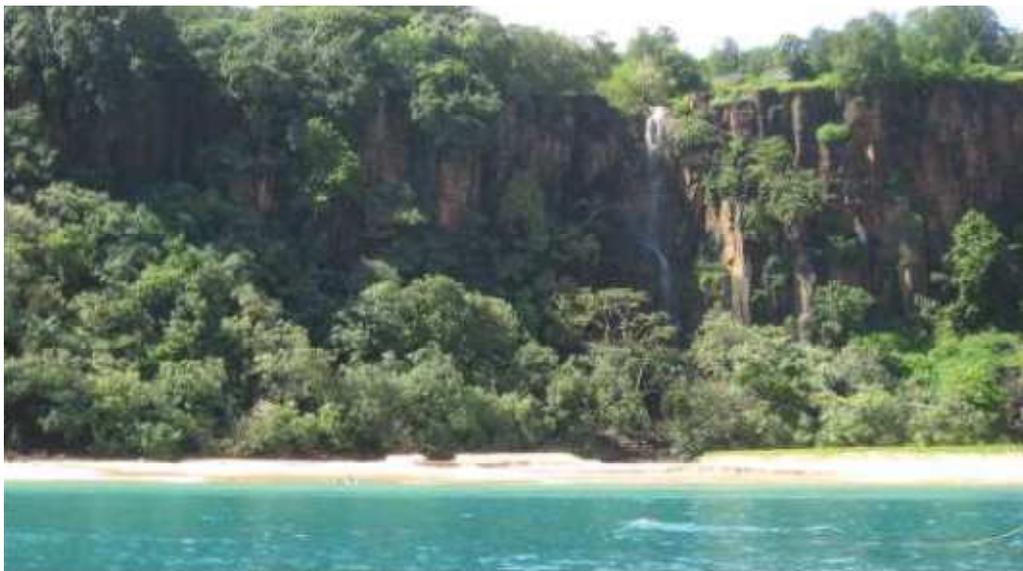
Figura 1– Falésia marinha com vegetação nativa – Baía do Sancho. (Fonte: Wikipédia. Disponível em: https://pt.wikipedia.org/wiki/Baia_Da_do_Sancho)

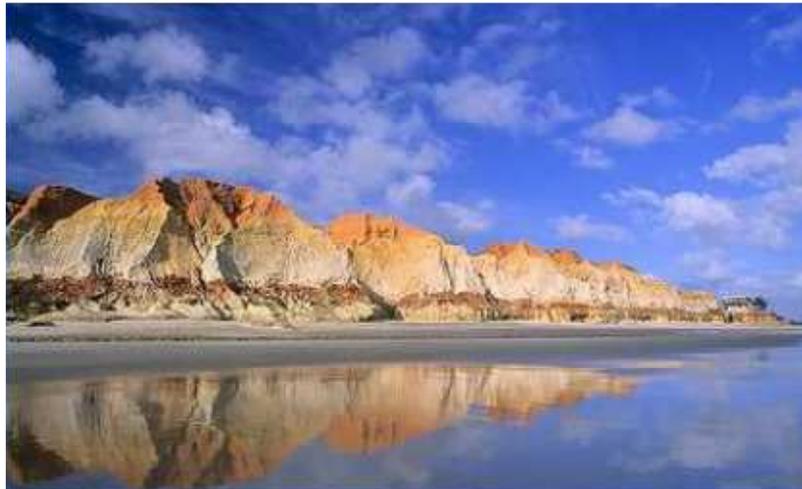
Figura 2– Falésia marinha – ação das águas do mar em atrito com as rochas. (Fonte: Secretaria de Educação e Cultura do Paraná. Disponível em: <http://www.geografia.seed.pr.gov.br>)

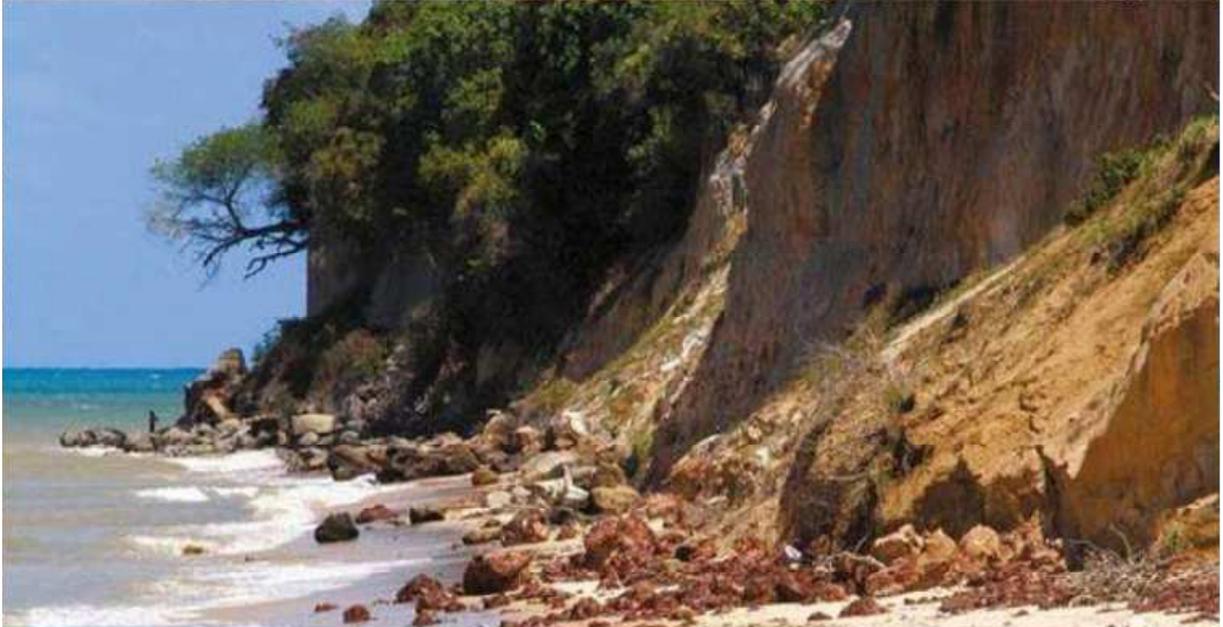
Figura 4– O choque das ondas do mar contra as rochas - processo de erosão. (Fonte: Website Paraíba. Disponível em: <http://www.paraiba.com.br/2014/12/02/36473-erosao-na-barreira-do-cabo-branco-sera-discutida-no-ministerio-do-turismo>)

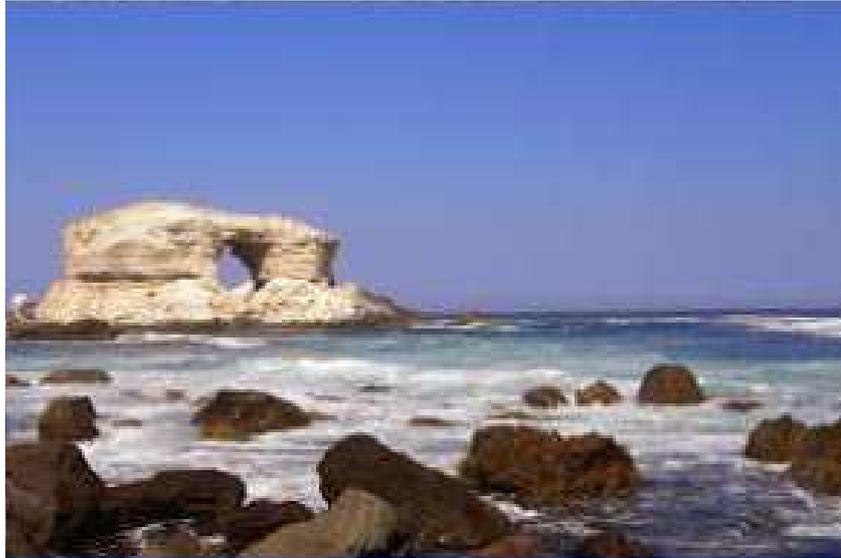
Figura 5– Erosão causada pela água do mar. (Fonte: ComuniTexto. Disponível em: <http://www.comunitexto.com.br/erosao-e-seus-agentes/>)

De acordo com Castro (2003), a erosão marinha pode ser definida como sendo o resultado do movimento das águas oceânicas que atuam sobre as bordas litorâneas, modelando o relevo de forma destrutiva. Esse movimento das águas podem também modelar o relevo de forma construtiva, resultando em acumulação marinha, conseqüentemente, dando origem às praias de restingas, recifes e tómbolos. Um exemplo de erosão marinha pode ser observado na Figura 5.

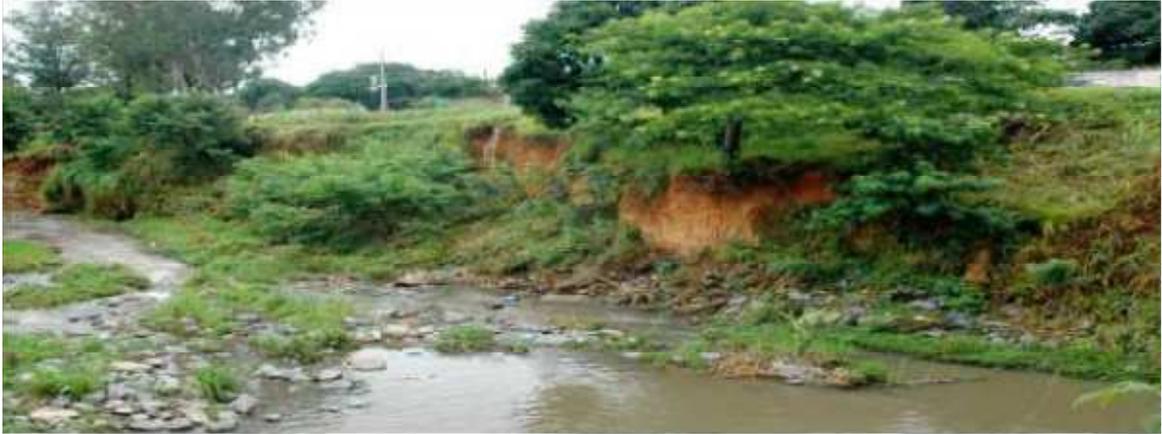
Figura 6- Erosão fluvial (Fonte: Impactos Ambientais-Bolgspot. Disponível em: <http://impactosambientaiserosao.blogspot.com.br/2010/11/os-tipos-de-erosao.html>).

Também podem ser encontrados erosões nos leitos de rios, denominados de erosões fluviais, como ilustrado na Figura 6. É caracterizado pelo desgaste do leito e das margens dos rios pelas suas águas, esse processo pode levar a alterações no curso do rio. A grande maioria desse tipo de erosão não é causada pelo homem, mas sim, seriamente agravadas por ele, com construções em locais impróprios, aumento da produção de gases causadores do efeito estufa e, principalmente, potencializando o aquecimento global.

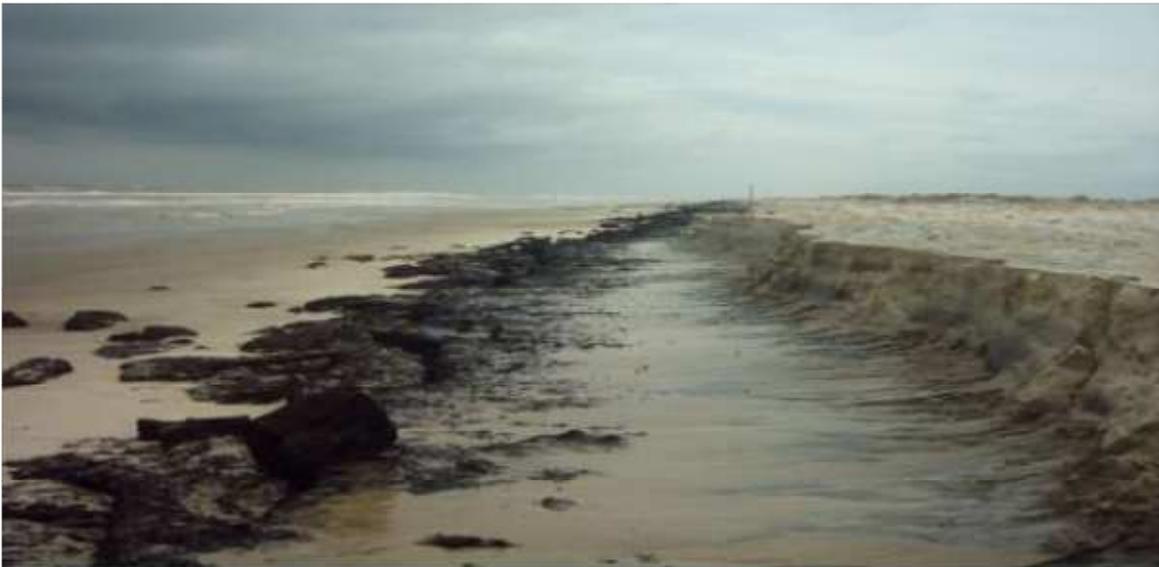
Figura 7- A erosão costeira. (Fonte: Foto de Siqueira e Gama (2014). Disponível em: <http://www.ebah.com.br>)

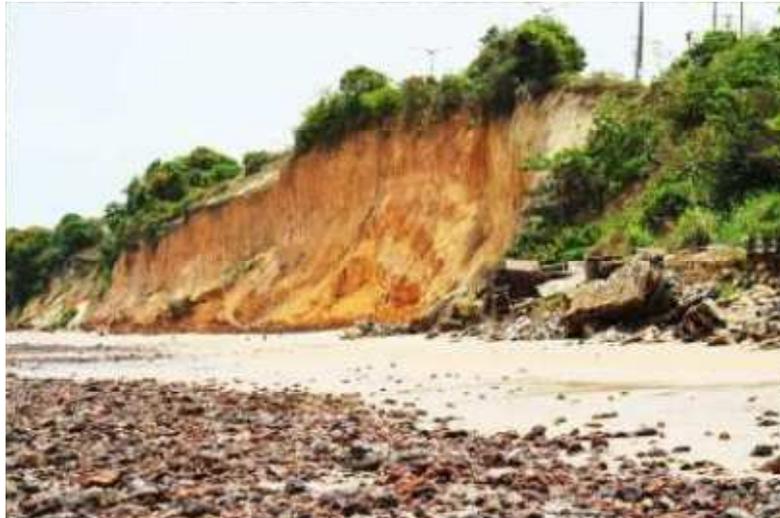
Figura 8 – Barreira do Cabo Branco. (Fonte: ClickPB. Disponível em: <https://www.clickpb.com.br>)

A figura 8 demonstra que a barreira do Cabo Branco é um acidente geográfico decorrente da ação erosiva do mar, e sua litologia é constituída por sedimentos que vieram sendo depositados, possivelmente, a partir da era terciária em torno de 65 milhões de anos. Tempo este que, permitiu a compactação e formando a unidade do relevo, denominadas de planaltos; baixos planaltos costeiros, sobreposto ao grupo litológico denominados barreiras, grupo esse sem datação específica. Por planalto, entende-se intemperismo, a ação imposta pelos condicionantes elementos e /ou fatores como a temperatura, a radiação luminosa, a sonora e também por erosão, como a ação dos impactos provocados por chuvas, ventos ondas, mares e enxurradas. O material perdido pelo planalto ou pelas montanhas, são depositados em vales e nas planícies e no caso da região do em torno do Cabo Branco, mais especificamente ao norte, na planície costeira, cuja área é praia (CORREIA, 1998).

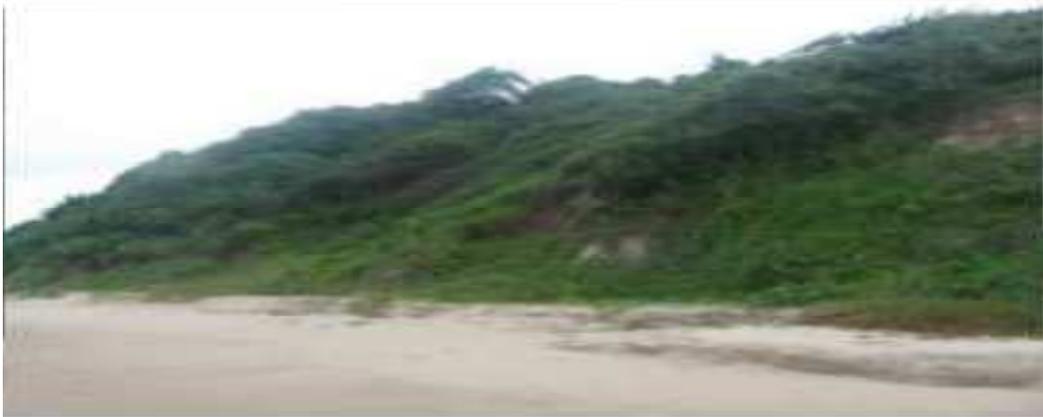
Figura 11- Face da Falésia do Cabo Branco recoberta com vegetação (Fonte: ClickPB. Disponível em: <https://www.clickpb.com.br>)

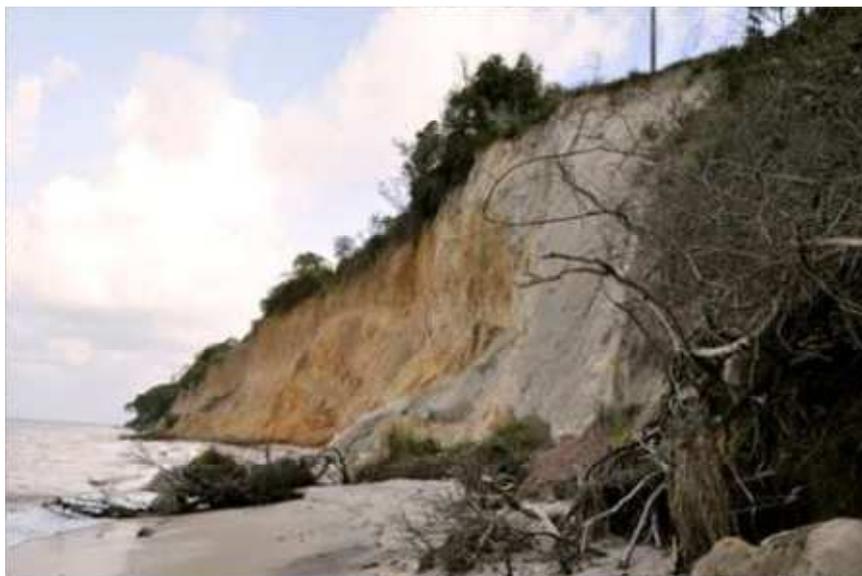
Figura 15– Desmoronamento da Barreira do Cabo Branco (Fonte: Blog OBeabádoSertão. Disponível em: <http://www.obeabadosertao.com.br>)

II- Aspecto da sedimentologia: falta de conhecimento do comportamento migratórios dos sedimentos de praia na faixa de influência e ao longo da costa nordestina, conjectura-se sobre a gravidade do problema dos sedimentos nas faixas costeiras em geral e, no Nordeste, em particular, conjectura-se igualmente sobre suas causas, desde a elevação da temperatura da terra pelo efeito estufa, à escassez de sedimentos nas praias, decorrente e, conseqüente, de grandes barragens no continente e diminuição do suprimento de areia do rios ao Mar. A falésia viva que mantinha certo equilíbrio em relação ao trabalho erosivo, está sendo, nos últimas décadas, destruídos de forma mais acelerada devido à baixa reposição dos sedimentos de praia, que vem se verificando e permitindo que as ondas rebente diretamente no sopé. Sendo que a erosão marinha é um fenômeno natural e o seu controle pelo o homem exige cuidados redobrados. O impacto das ondas no sopé da barreira provavelmente será a principal, mas não única causa dos desmoronamentos.

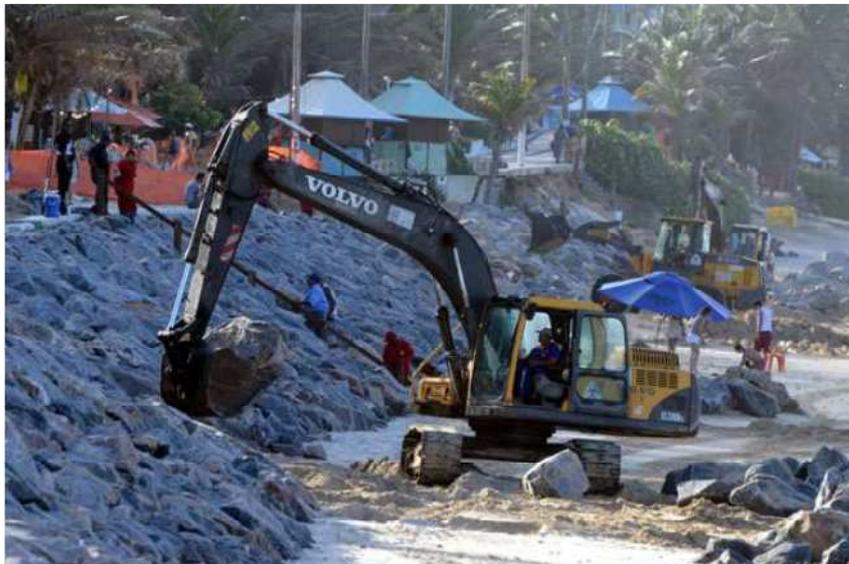
Figura 16- Encoramento com pedras. (Fonte: Tribuna do Norte. Disponível em: <http://www.tribunadonorte.com.br>)

No processo de enrocamento com pedras, são colocadas pedras dentro do mar para conter seu avanço é construído um talude de estabilização. Essa tecnologia apresenta como vantagens apenas a durabilidade do material para remoção e colocação dos mesmos. Porém, em contrapartida, as desvantagens são inúmeras e graves, tais como, a forte agressão ao meio ambiente. O efeito visual desarmônico com o ambiente urbano, a extinção do acesso à praia e o alto custo da manutenção (SOUZA, 2008).

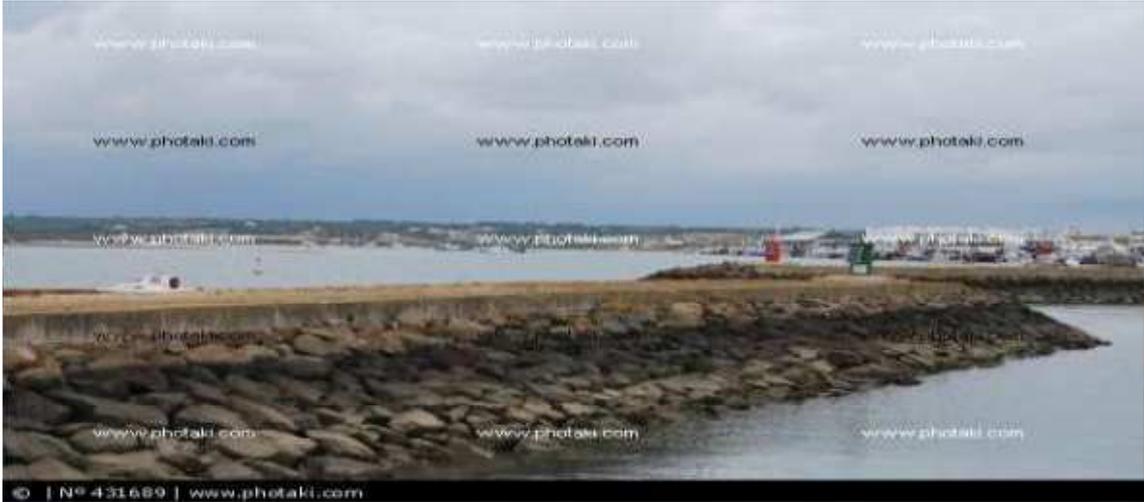
Figura 17- Muro de Arrimo (Fonte: PhotoAki. Disponível em: www.photoaki.com)

Outro tipo de contenção é o muro de arrimo, como apresentado na Figura 17, feito com pedras graníticas de alvenaria de pedras com argamassa de cimento e areia. Uma vantagem é seu baixo custo construtivo, mas, em contrapartida, ocorre o choque do trem das ondas no paramento do muro, promovendo a erosão do aterro do muro e, conseqüentemente, destruição do muro de arrimo (VASCONCELOS, 2010).

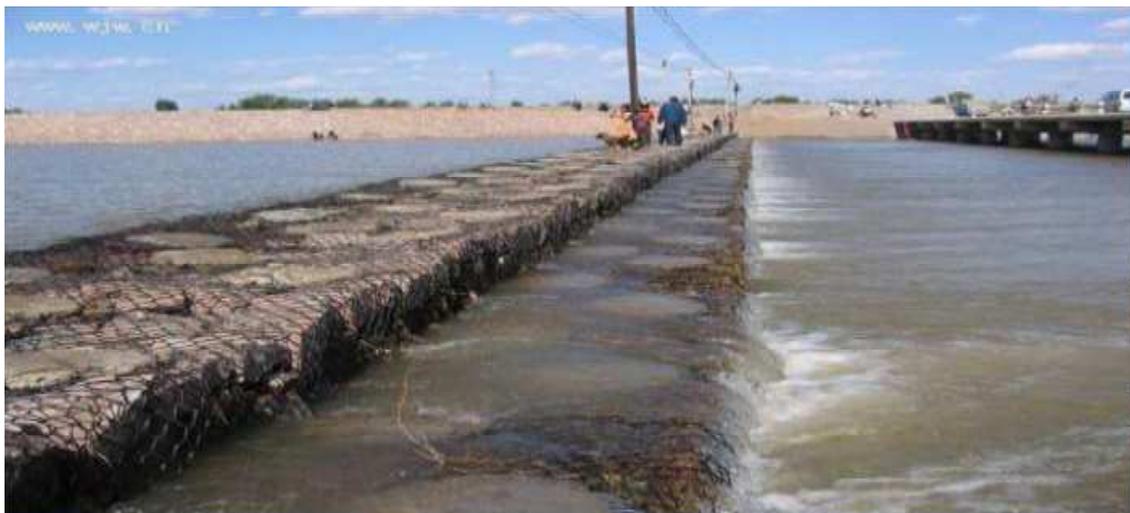
Figura 18 - Gabião. (Fonte: EBah. Disponível em: <http://www.ebah.com.br/>).

O modelo gabião é outra opção para a contenção do efeito das marés, normalmente utiliza-se pedras arrumadas e revestidas com telas. Essa alternativa tem durabilidade de cinco anos, no entanto, dificulta o acesso da população à praia e aumenta os riscos de acidentes nos fios oxidados da tela para os banhistas, como também aumenta a proliferação de ratos e insetos (VASCONCELOS, 2010).

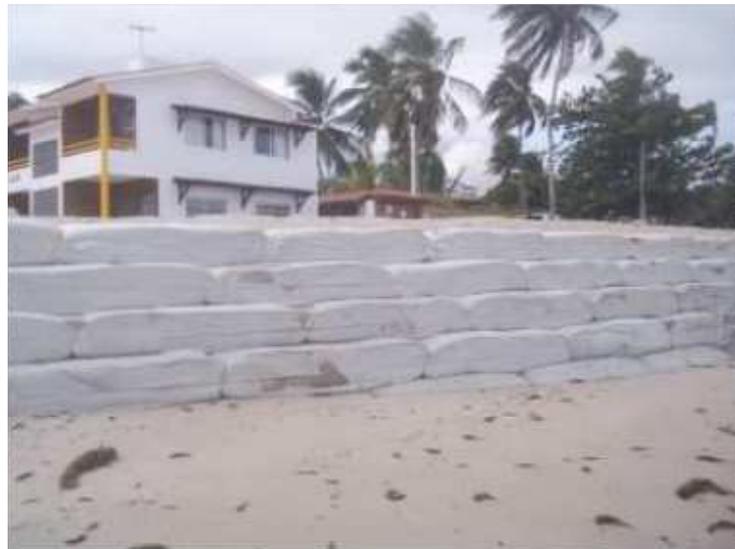
Figura 19- *Bagwall* - Ilha da Croa, Barra de Santo Antonio - AL. (Fonte: Marco Lyra Blog. Disponível em: <http://marcolyra.blogspot.com.br>)

Ainda, existe o modelo conhecido como dissipador de Energia Barra Mar “Bag Wall”, que é uma obra de engenharia rígida que promove a contenção da energia das ondas no local de intervenção, sem promover a engorda natural da praia e garante acesso da população a praia. Essa nova tecnologia tem se mostrado eficaz no controle da erosão marinha no litoral de Alagoas (VASCONCELOS, 2010). O “BAGWALL” (BW) facilita o acesso dos banhistas à praia, o material construtivo utilizado é de fácil obtenção, pois o enchimento das geofomas é feito com micro concreto.

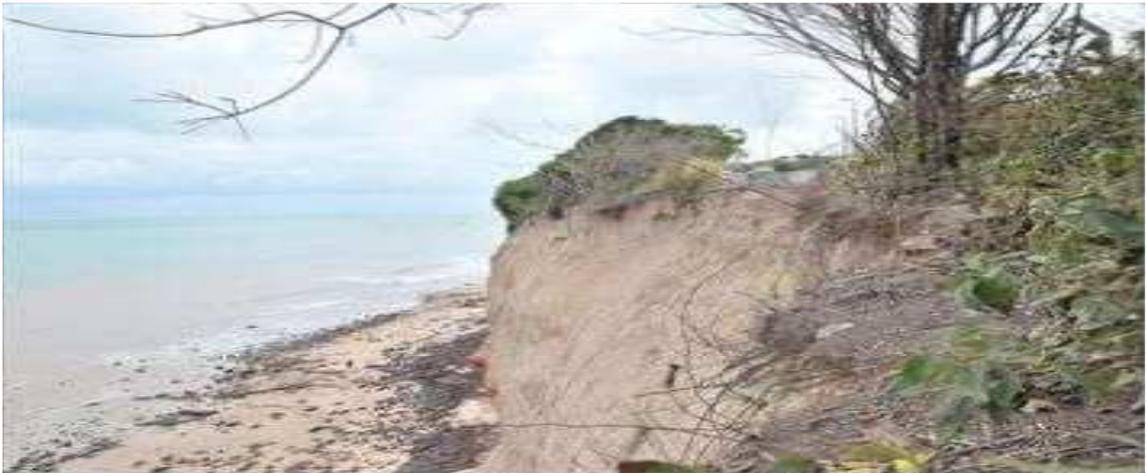
Figura 21– Desequilíbrio e destruição na barreira do Cabo Branco ((Fonte: ClickPB. Disponível em: <https://www.clickpb.com.br/>)

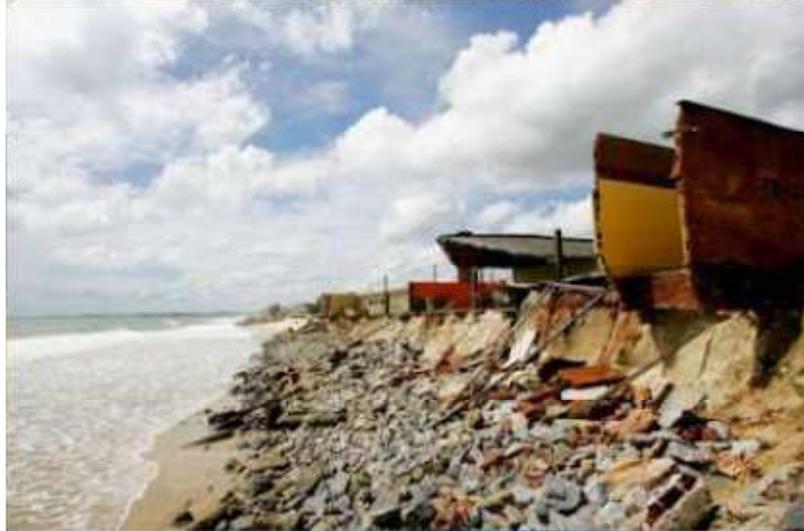
Figura 22- Destruição na praia de Icaraí Caucaia-CE. (Fonte: Marco Lyra Blog. Disponível em: <http://marcolyra.blogspot.com.br>)

Na figura 22, aparecem os desequilíbrios causadas pelas obras no domínio marinho e têm como consequência os processos erosivos que podem provocar profundas alterações no perfil da linha de costa e causar, além de perdas ambientais, sérios prejuízos à sociedade. Estas alterações na dinâmica de transporte de materiais, promoveram a destruição da barreira do Cabo Branco.

Resultados semelhantes que também vem acontecendo na orla marítima de Icarai município de Caucaia-Ceará, principalmente nas praias que são fortes atrativos econômico para o desenvolvimento turístico (VASCONCELOS, 2010).
