**IDENTIFICAÇÃO DAS FORMAS ANTROPOGÊNICAS DE RELEVO E SUA
IMPLICAÇÃO NA MORFODINÂMICA ATUAL DA CIDADE DE ITAPOROROCA-PB**

Trabalho de conclusão de curso (Artigo Científico), apresentado à coordenação do Curso de Licenciatura Plena em Geografia pela Universidade Estadual da Paraíba – Campus III.

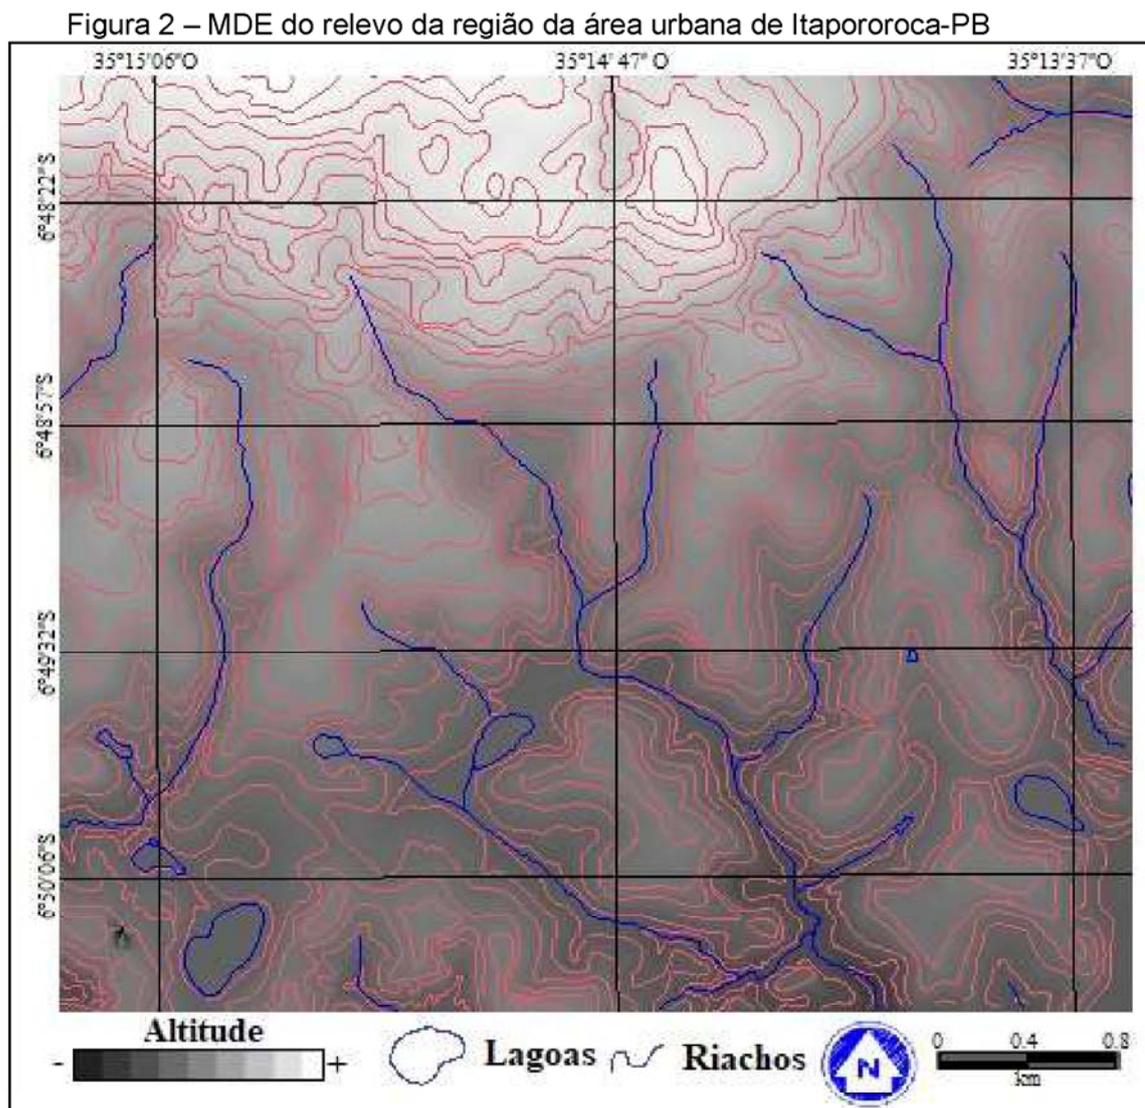
De acordo com os estudos realizados na área urbana, pode-se perceber que a evolução do município não foi realizada a partir de um planejamento adequado, tal fato leva a população aos riscos de inundação e movimento de massa, tendo em vista que há uma ocupação em locais de planícies da cidade e em áreas de encostas. O relevo da cidade de Itapororoca se apresenta com formações em colinas de vertentes côncavas-convexas, dissecadas por riachos de drenagem dendríticas que por vezes formam, em conjunto, lagoas que com o passar do tempo foram ocupadas e aterradas hoje constituem áreas propícias à inundação (Figura 2).

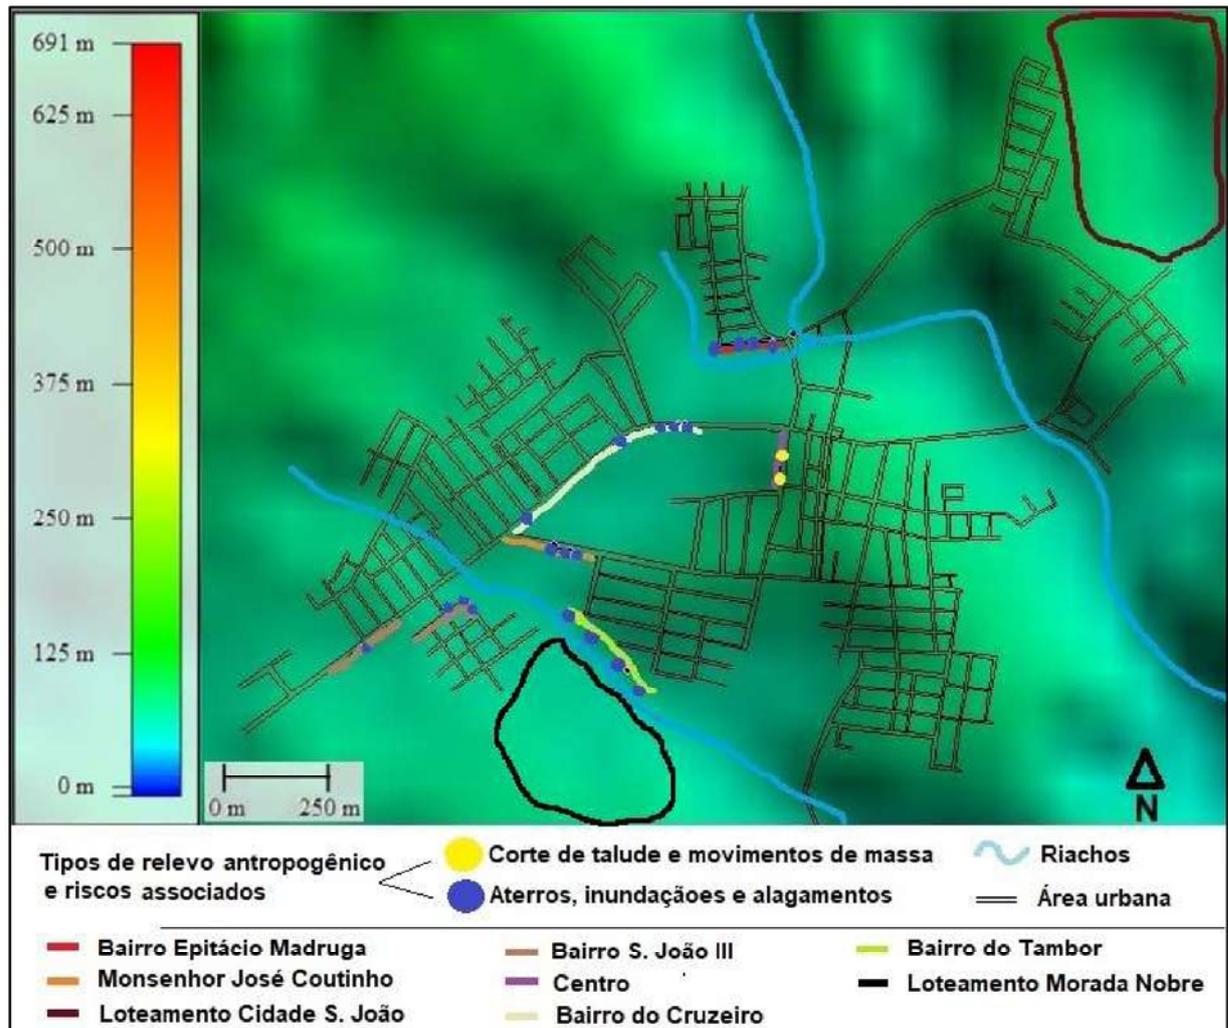
Figura 3 – Indicação das áreas de riscos e sua distribuição na área urbana de Itapororoca-PB

Para reconhecer a situação dos habitantes que moram em áreas de risco na zona urbana do município de Itapororoca-PB, foram aplicados questionários nos principais pontos de riscos observados previamente em campo e através da análise no mapeamento temáticos (Figura 3).

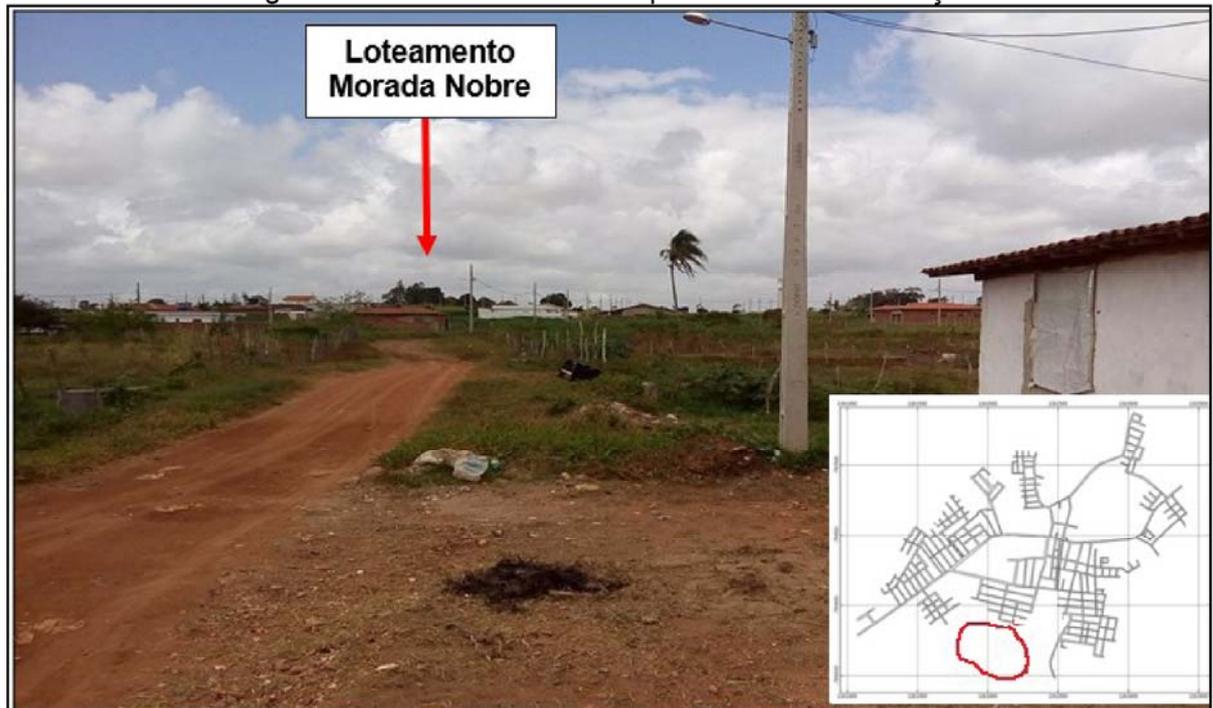
Figura 4 – Loteamento em seu processo de urbanização

Os questionários aplicados no campo foram específicos para as áreas consideradas de risco. Na quinta travessa do bairro do Tambor, constatou-se que uma considerável parte da população reside próxima a um riacho e isto torna essa área propícia aos riscos de inundação, não agora, mas futuramente, pois o canal divide o bairro de um loteamento, o Morada Nobre, ainda em seu processo de urbanização (Figura 4). Isso poderá trazer algumas consequências, tendo em vista que a área será impermeabilizada.

Atualmente, grande parte do loteamento Morada Nobre ainda possui cobertura vegetal, possibilitando o processo natural de infiltração, mas, futuramente, a urbanização irá ocasionar alguns problemas para a população que mora nas margens desse riacho, pois em períodos chuvosos e com o solo impermeabilizado, dificilmente a água será absorvida, e conseqüentemente escoará para o riacho, que aumentará o seu volume.

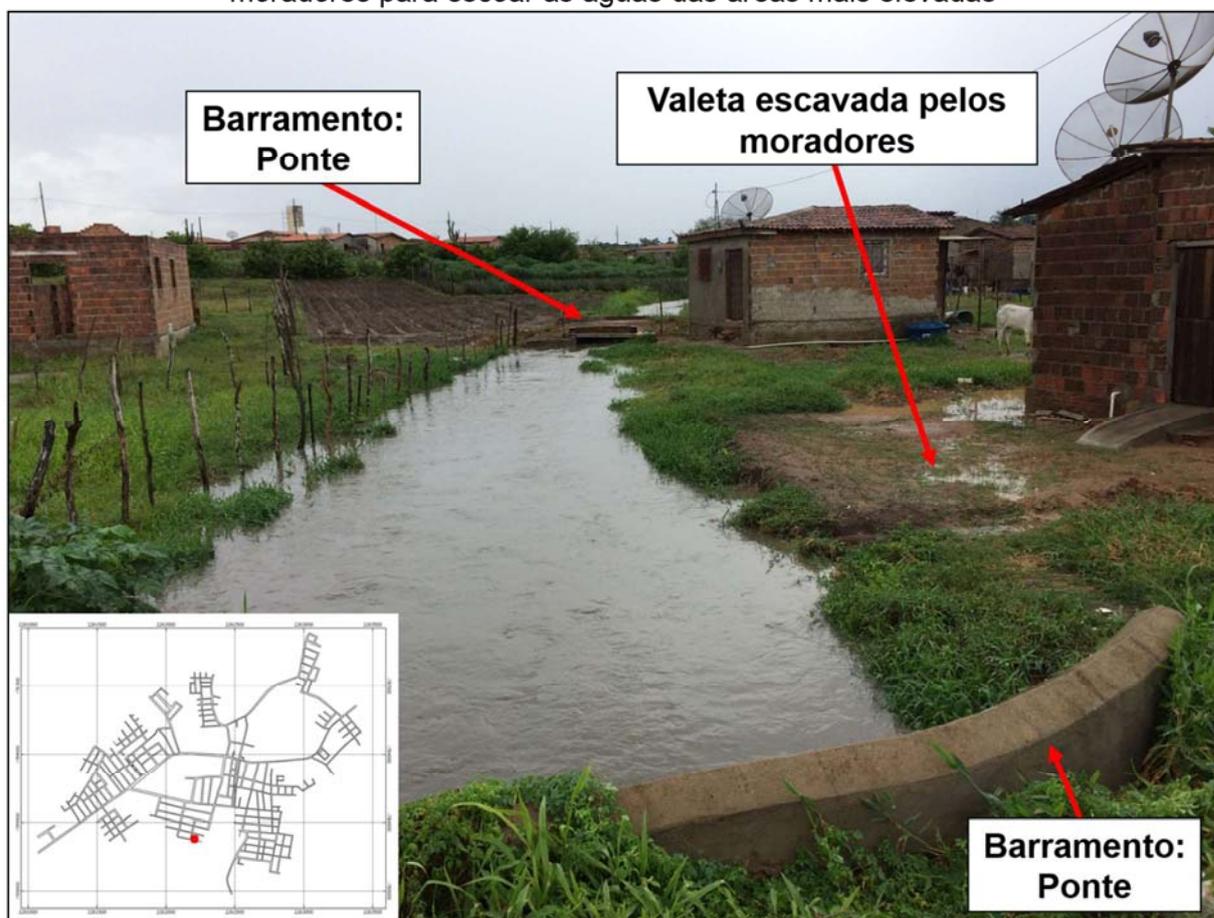
Figura 5 – Barramentos de canais pela construção de pontes e valetas construídas pelos moradores para escoar as águas das áreas mais elevadas

Possivelmente, essa água adentrará nas residências, tendo em vista que o acesso ao Bairro do Tambor e ao loteamento Morada Nobre é por intermédio de pontes, e isso faz com que haja barramentos para o escoamento da água, pois essas pontes interceptam o curso do riacho, dificultando a passagem da água pelas manilhas, que, não suportando esse volume, ocasionando inundações na área. De acordo com os entrevistados, em períodos chuvosos, o nível da água chegou próximo as calçadas, sabendo disso, a população tomou providências com o objetivo de solucionar esse problema, principalmente com a construção de valetas de escoamento (Figura 5).

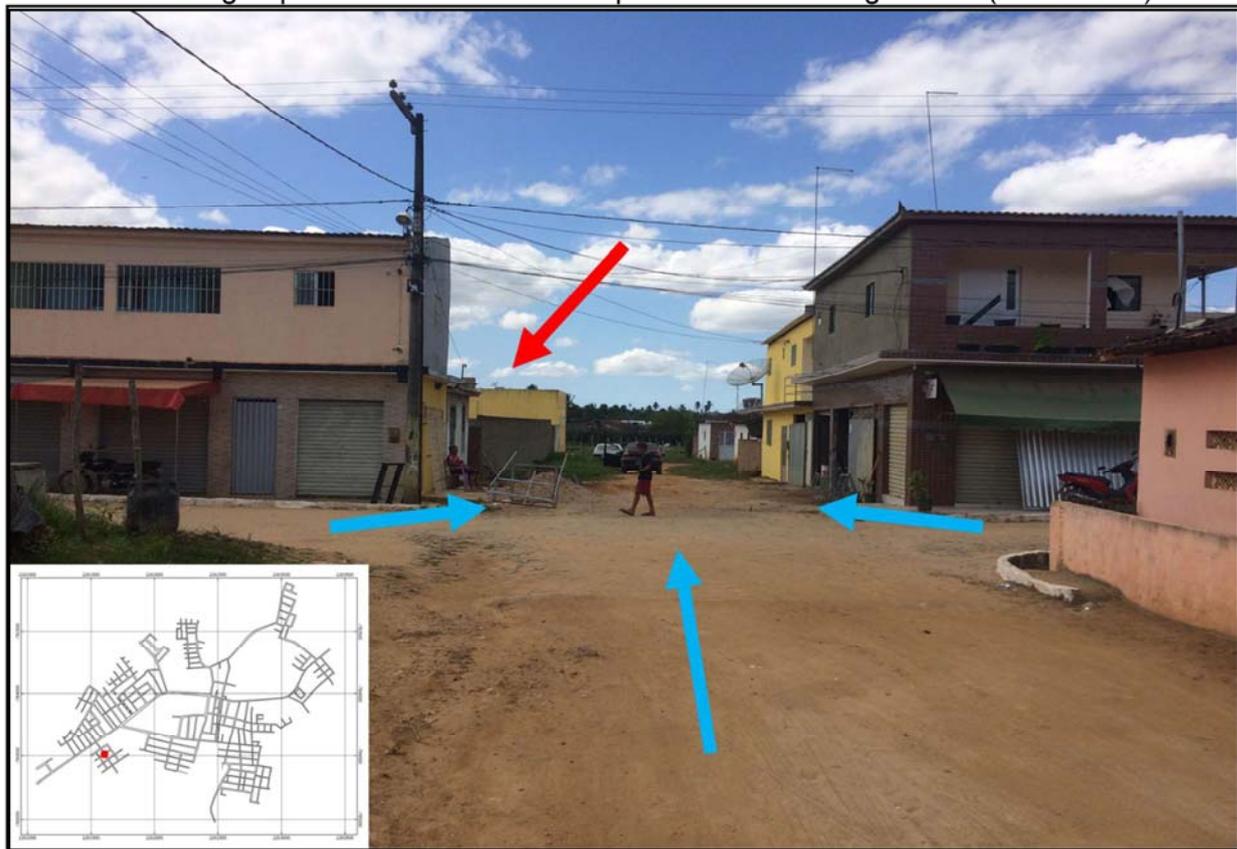
Figura 7 – Residência alagada entre os meses de Março e Abril de 2017 (seta vermelha) e fluxos de água proveniente de três ruas que causaram o alagamento (setas azuis).

Existem algumas áreas propícias a alagamentos, e isso trouxe como fim danos materiais, principalmente de objetos como guarda-roupa, estante, mesa, sofá, dentre outros. Houve registros no Bairro São João III, neste ano de 2017 e nos anos anteriores, tais problemas incentivam as pessoas a saírem do bairro, embora muitos não pretendam (Figura 7).

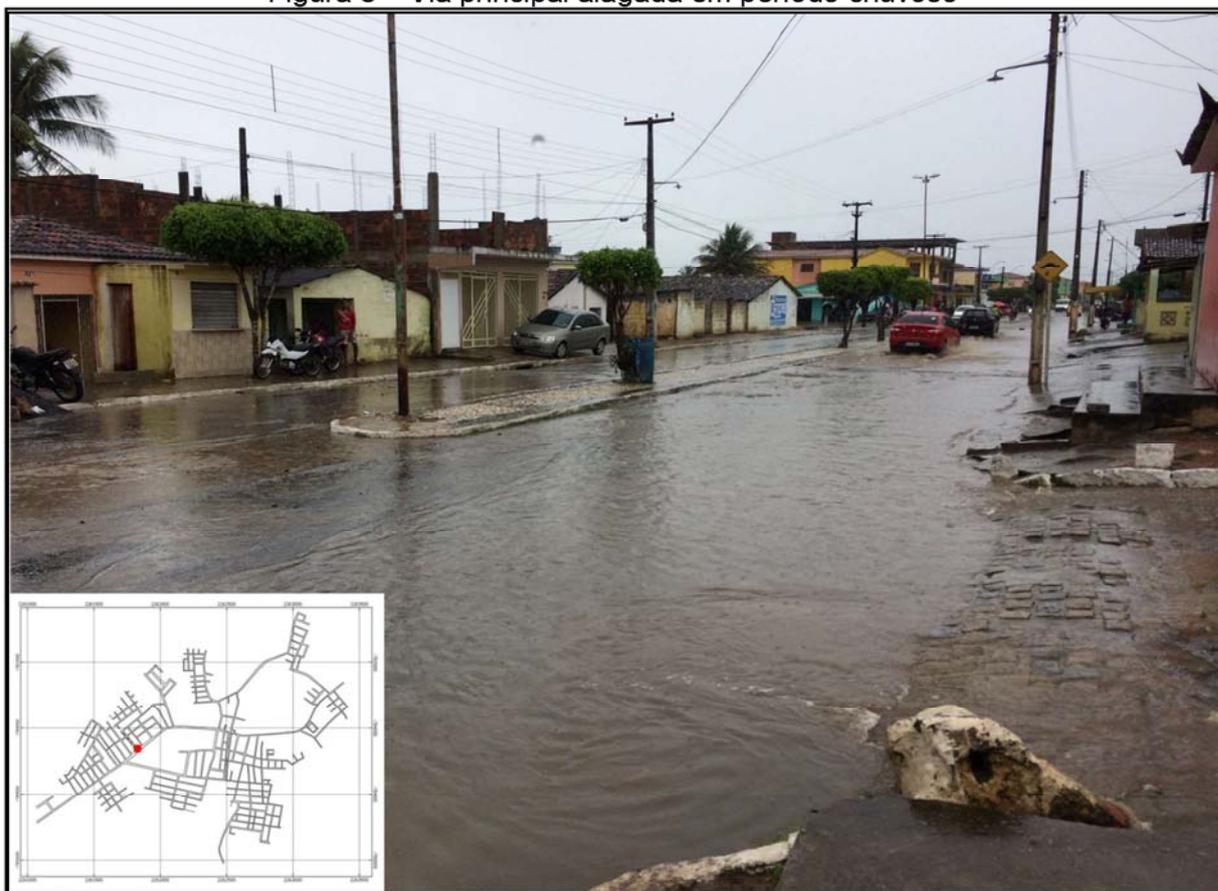
Figura 8 – Via principal alagada em período chuvoso

ocorra a infiltração e, em muitos casos, chegam a entrar nas residências. Dessa forma, não ocorrendo o processo de infiltração, toda água que vem dos pontos mais elevados se concentram nos lugares baixos, fazendo com que o escoamento ocorra de forma lenta pelas manilhas que não dão vazão ao volume de água disponibilizado.

A partir de dados pluviométricos, durante o período de monitoramento, entre às 6:00 até as 12:00 horas, no dia 29 de Junho de 2017, constatou-se que chuvas de 32 mm causaram alagamentos em alguns bairros da zona urbana. Sabendo disto, as precipitações que ultrapassarem essa média pluviométrica, possivelmente oferecem risco de alagamento, caso não sejam tomadas as devidas providências.

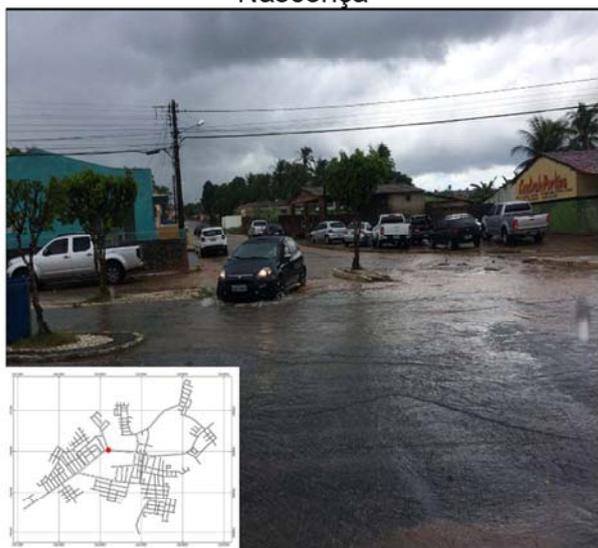
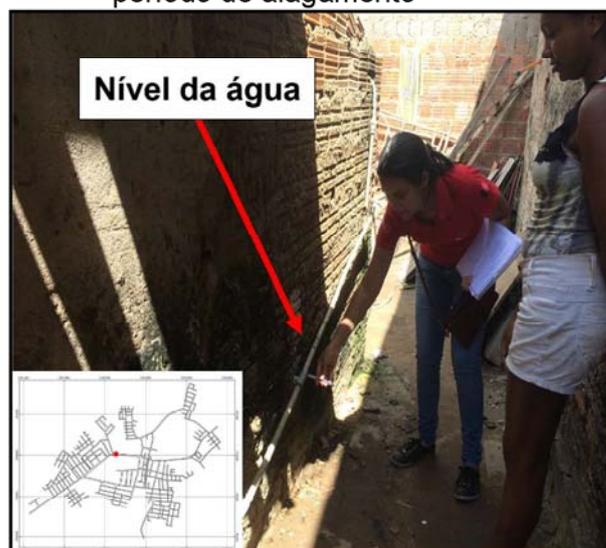
No Bairro do Cruzeiro, a rua Cônego Faustino, nas imediações da via de acesso à piscina da Nascença é considerada uma das áreas de alagamentos anuais mais intensas, pois o local é impermeabilizado e a via de acesso à piscina, com sua declividade e comprimento de rampa acentuados, direciona um volumoso aporte de água, que constantemente possibilita a entrada da água nas residências, chegando ao nível de aproximadamente 30 cm (Figura 9 e 10).

Figura 9 – Via de acesso à piscina da Nascença

Figura 10 – Marcação do nível da água no período de alagamento

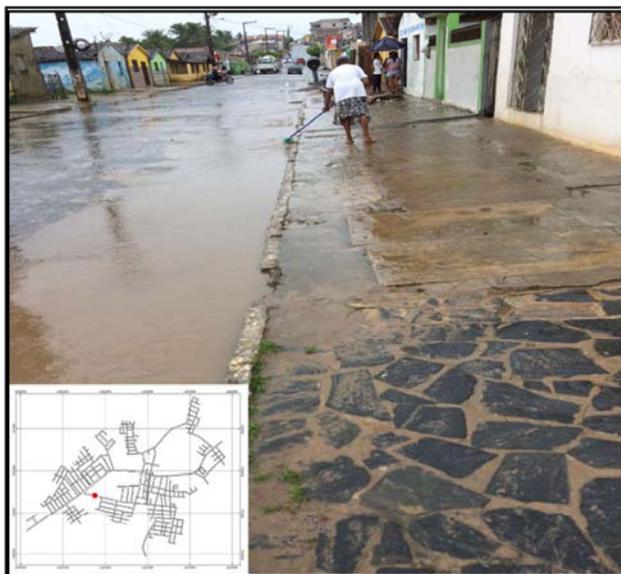
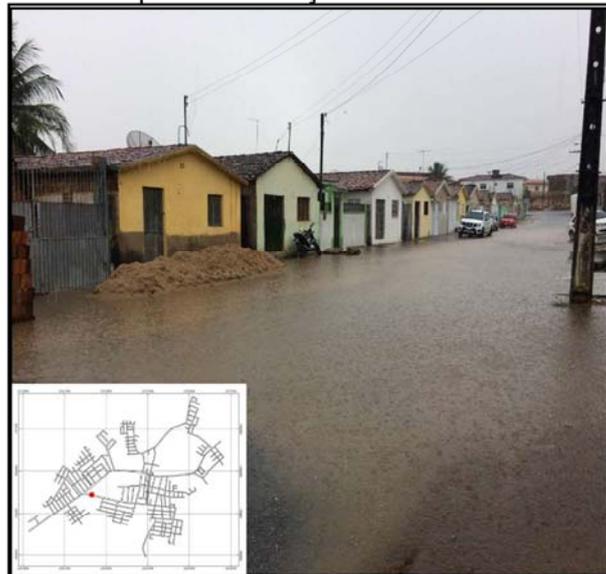
Na avenida Monsenhor José Coutinho, nas áreas mais baixas de sua extensão, ocorrem alagamentos anuais, porém, atualmente, através de providências da população e também por parte da Prefeitura Municipal, por meio da rede de escoamento pluvial, que mesmo às vezes não tendo capacidade suficiente de escoar essa água, por consequência da urbanização e impermeabilização do solo, diminuiu significativamente o índice de alagamento nesta rua, no entanto, em chuvas mais

fortes, não suporta está quantidade, adentrando nas residências ou ficando sobre as calçadas (Figura 11 e 12).

Figura 11 - Nível da água sobre a calçada

Figura 12 - Alagamentos ocasionados pela impermeabilização da avenida

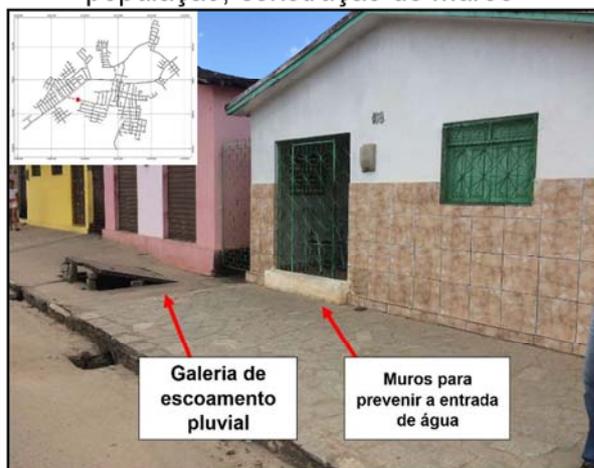
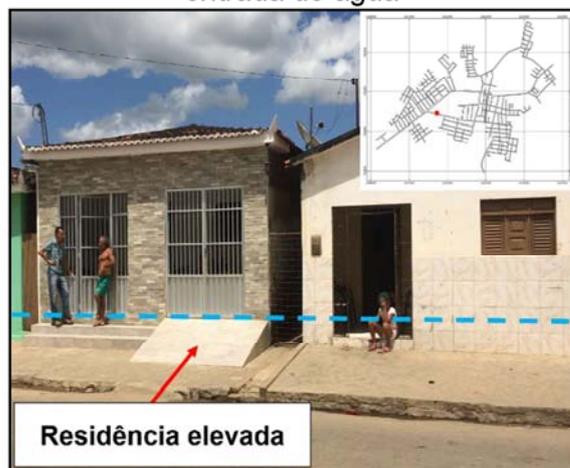
De acordo com Guerra e Guerra (2011), o escoamento pluvial ou superficial, ocorre quando o processo de infiltração do solo chega a seu limite e não tem mais capacidade de absorção da água como anteriormente. Sabendo disso, algumas providências foram tomadas pela população, com a construção de pequenos muros para barrar o fluxo de água e a elevação de residências (Figura 13 e 14).

Figura 13 – Providência realizada pela população, construção de muros

Figura 14 – Casa elevada para impedir a entrada de água

Algumas residências precisaram ser elevadas, como também houveram as construções de pequenos muros, tendo em vista que o principal intuito é evitar a entrada de água. Em razão de que a área é propícia a alagamentos, pois é um local de aterro e possuem três ruas principais que canalizam a água para o ponto de menor altitude.

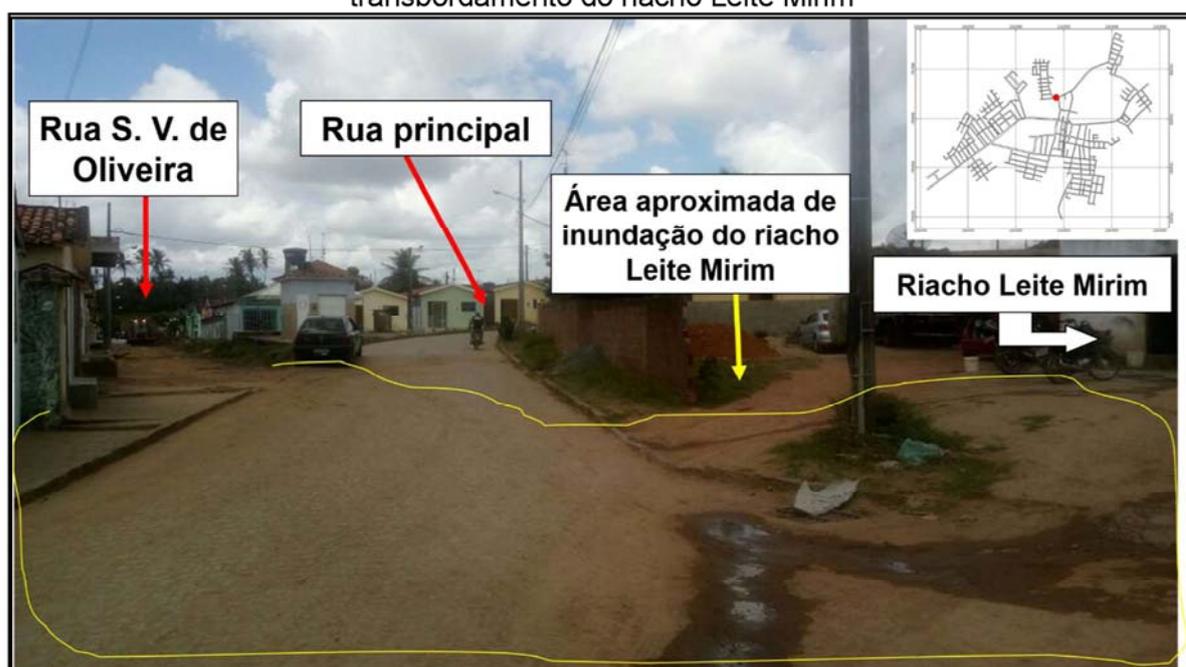
Figura 15 – Área de inundação com contribuição de águas provenientes de rua asfaltada e transbordamento do riacho Leite Mirim

O processo de inundação na rua Sebastião Vitorino de Oliveira é influenciado diretamente pela água que escoam pela rua principal do bairro Epitácio Madruga, visto que o escoamento dela desagua diretamente nessa área menos elevada. Em campo, observou-se também, que essa rua sofre influência dos transbordamentos do riacho Leite Mirim, que contribui com o montante de água que desce da rua principal. Esse transbordamento do Leite Mirim se dá pelo fato de existir uma ponte que dá acesso ao bairro e barra a água do riacho o fazendo transbordar, convergindo suas águas para o ponto de menor altitude, ou seja, a rua Sebastião Vitorino de Oliveira (Figura 15).

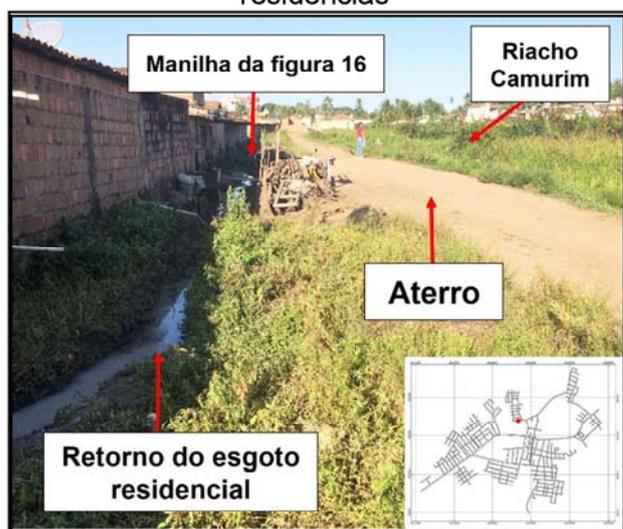
Figura 16 – Relevo antropogênico aprisionando água e esgoto por trás das residências

Essa problemática se tornou ainda mais intensa com a deposição de aterros para abrir uma via de acesso entre a Rua Sebastião Vitorino de Oliveira e o canal do riacho Camurim, que flui na parte de trás dessa rua. Esse aterro funciona como um barramento para as águas que se direcionam das partes mais elevadas do bairro Epitácio Madrugá, inclusive as águas servidas e esgotos domésticos, que eram depositadas diretamente no canal do riacho Camurim. Esse barramento causa uma série de transtornos aos moradores da citada rua, visto que a água se acumula na parte de trás das residências, além de esgoto *in natura* (Figura 16).

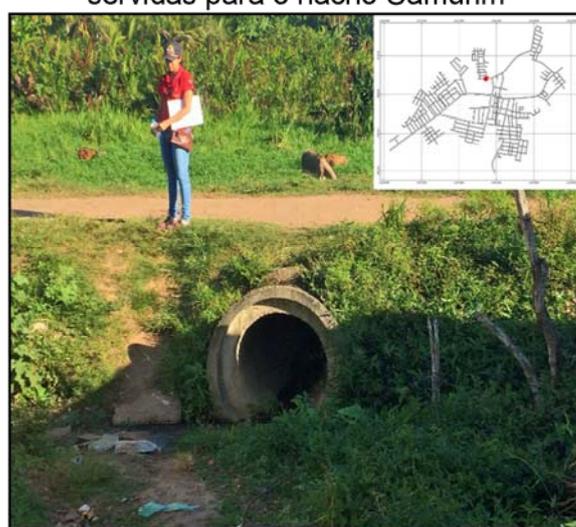
Figura 17 – Bueira elevada que não consegue escoar as águas das chuvas servidas para o riacho Camurim

O poder público instalou manilhas para favorecer o escoamento entre a parte mais elevada e o canal do riacho Camurim, porém ocorreram erros na instalação, fazendo com que a área de acúmulo de água e esgoto ficasse abaixo da área de captação da manilha (Figura 17). Entende-se dessa forma que as inundações não estão apenas relacionadas às ocupações próximas as margens do riacho, mas por ações humanas inadequadas que modificaram o relevo (POLIVANOV, et. al. 2011).

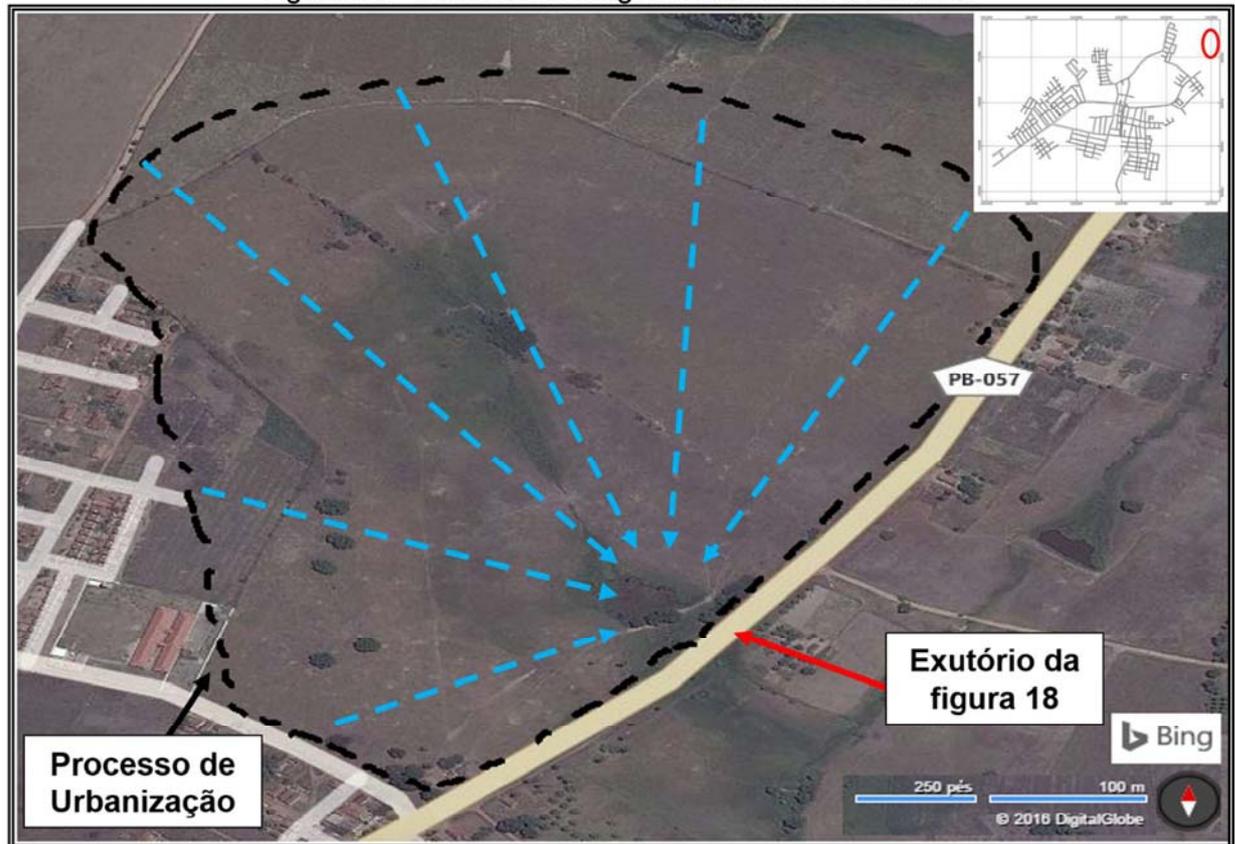
Figura 18 – Bacia de drenagem atualmente urbanizada

No loteamento Cidade São João, a ocupação de uma pequena bacia de drenagem estabeleceu construções também na área do seu exutório (Figura 18). O exutório é interceptado pela elevação da Rodovia PB-057 e o escoamento de água se dá por tubulações por baixo dessa rodovia. Dessa forma, como toda área da bacia foi loteada e está sendo impermeabilizada com as construções e os calçamentos das vias de acesso, o volume de água terá um aumento considerável no exutório, nos meses de maiores precipitações de chuva, podendo vir a causar inundações.

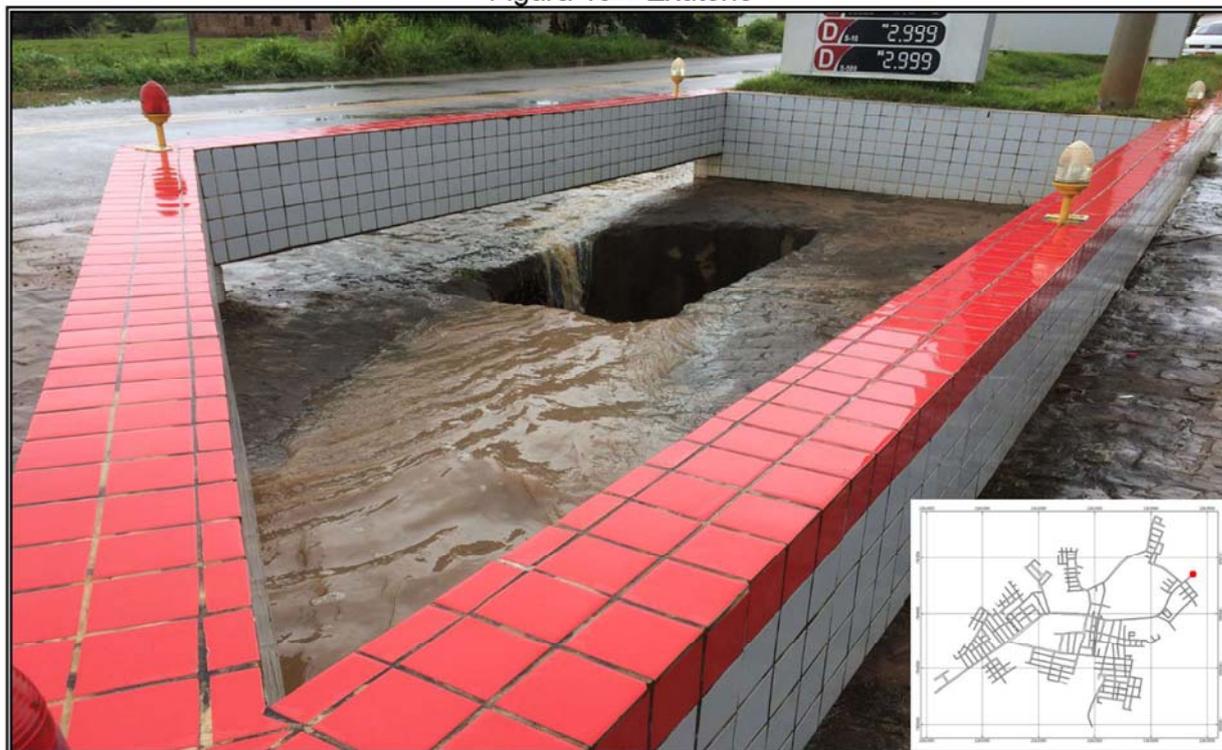
Figura 19 – Exutório

O exutório é considerado um local de menor altitude, em que a vazão superficial de qualquer ponto da bacia de drenagem tende a ir em direção a uma única saída (MONTEIRO, et. al. 2015) (Figura 19). A área de estudo está situada sobre uma cabeceira de drenagem em anfiteatro, que são as chamadas bacias, a mesma possui uma topografia com estrutura côncava, e que está diretamente ligada aos primeiros

formadores da rede de drenagem, em que dispõe de um escoamento superficial e de fluxos subsuperficiais (GUERRA e GUERRA 2011).

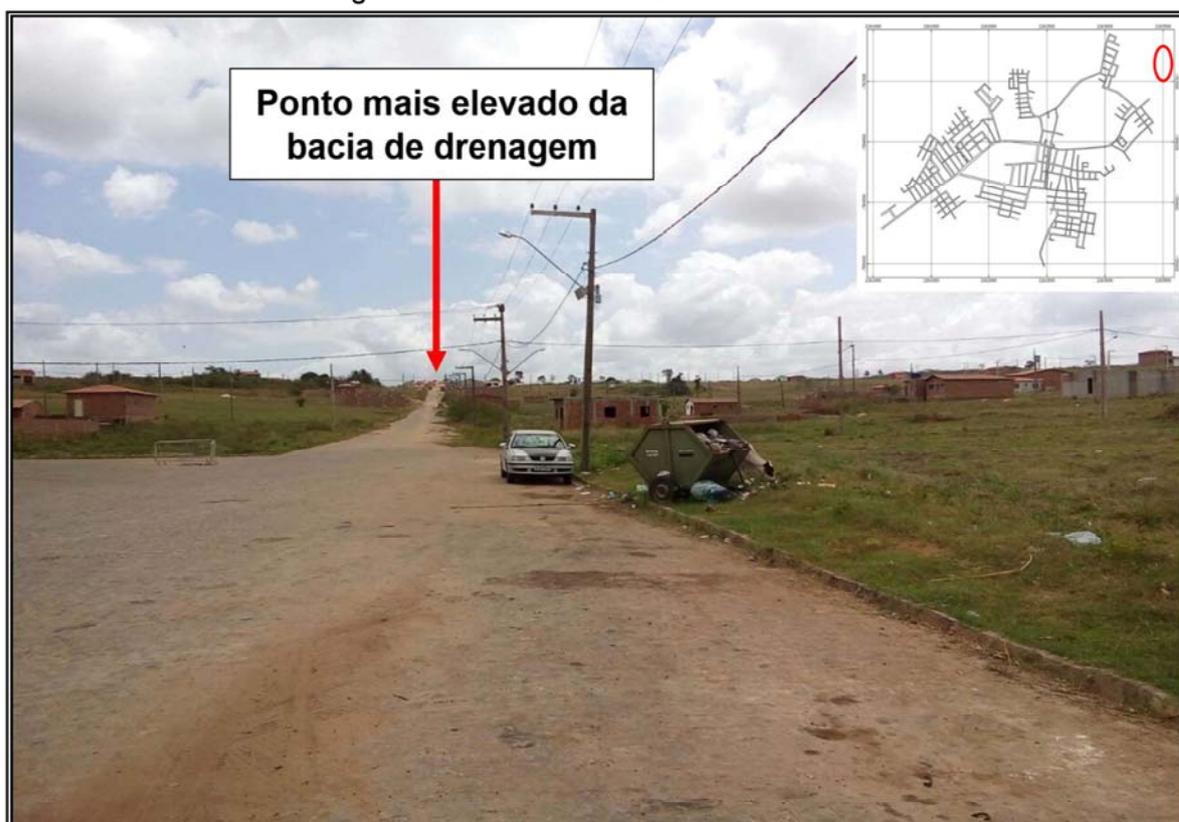
Figura 20 – Loteamento Cidade São João

Mesmo que a área ainda esteja em seu processo de urbanização, providências foram tomadas, por meio da elevação residencial, tendo em vista, que o local é favorável a nascente, e isso torna a área propícia as inundações anuais. O Loteamento Cidade São João, está inserido sobre um açude, que por intermédio das ações antropogênicas foi aterrado, além disso, já foram sobrepostas construções a esses aterros, que podem vir a sofrer inundações e desestabilização do material depositado (Figura 20).

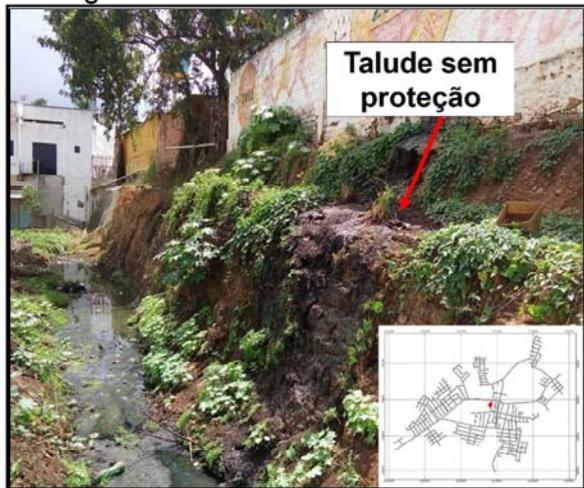
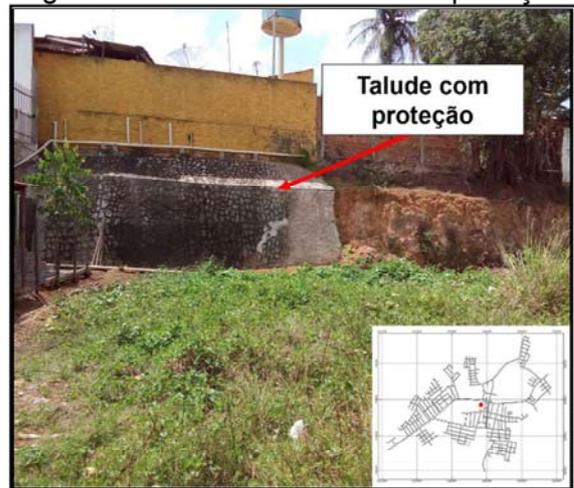
Diante disto, verificou-se na área, que uma parte considerável da encosta não possui proteção, como por exemplo, muros de gabiões ou de arrimo, foi possível encontrar também a presença de águas servidas caindo diretamente sobre o corte, o que “interfere de maneira direta nos fatores causadores da erosão, potencializando e expondo o corte de talude às intempéries, principalmente à chuva” (SANTOS, 2015, pg. 9), desestabilizando o relevo (Figura 21). Em outro ponto dessa barreira, providências foram tomadas com antecedência, com a construção de um muro, estabilizando a área de risco (Figura 22).

Figura 21 – Talude de corte instável

Figura 22 – Talude de corte com proteção

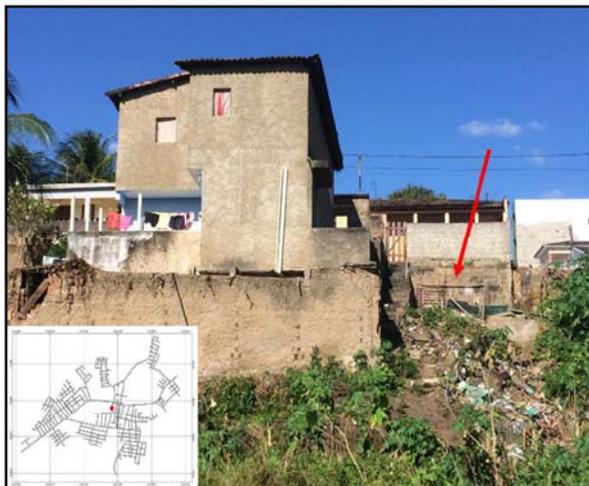
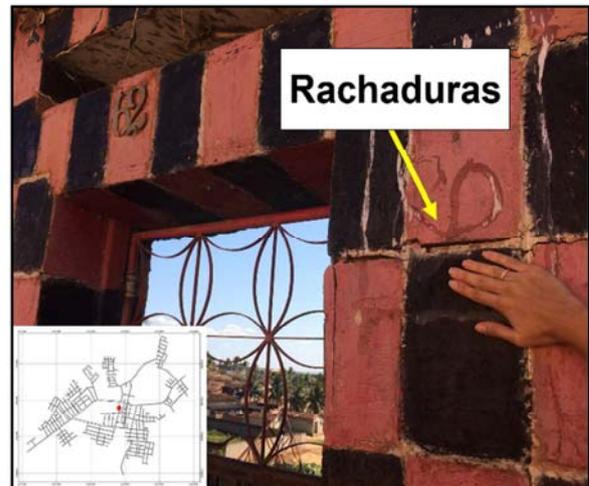
Os taludes de corte, em um primeiro momento de observação não aparentavam causar problemas de movimento de massa em curto prazo, mas poucos meses depois, verificou-se um deslizamento na mesma área (Figura 21), e teve algumas consequências para uma residência, como a perda de parte do muro, alguns materiais, e o aparecimento de muitas rachaduras (Figuras 23 e 24), que pode vir a acarretar vários problemas futuros, tendo em vista, que o lugar é densamente povoado.

Figura 23 – Movimento de massa próximo a residência na encosta

Figura 24 – Rachaduras resultantes do movimento do talude de corte

Com a retirada da cobertura vegetal na área, o solo fica exposto ao impacto da água, que acarreta a diminuição da infiltração, expondo esta área à erosão, o que aumenta os riscos aos movimentos de massa. Com a mudança na declividade da
