**REABILITAÇÃO FUNCIONAL E ESTÉTICA DE DENTE ANTERIOR
FRATURADO EM PACIENTE HEBIÁTRICO: RELATO DE CASO**

Trabalho de Conclusão de Curso apresentado ao Curso de Odontologia, da Universidade Estadual da Paraíba, como requisito para obtenção do título de Cirurgião-Dentista.

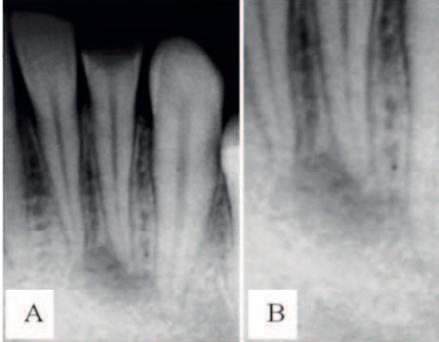
Figura 1 - Aspecto radiográfico inicial do elemento dentário 32. (A) Fratura coronária envolvendo esmalte e dentina; (B) Imagem radiolúcida no periápice.

Durante o exame clínico foi constatada uma fratura envolvendo esmalte e dentina no elemento dentário 32 (incisivo lateral inferior esquerdo), a qual ficou bem evidenciada na radiografia periapical inicial (Figura 1A). Clinicamente ainda constatou-se que o seu antagonista (elemento dentário 21) apresentava uma leve extrusão e deslocamento palatino. Ainda na radiografia inicial também era evidente a presença de imagem radiolúcida na região periapical do dente 32 (Figura 1B). Assim, baseado na avaliação radiográfica e após criteriosos exames com recursos semiotécnicos empregados na endodontia, confirmou-se o diagnóstico de necrose pulpar no referido dente. Observou-se, portanto, a necessidade de tratamento endodôntico previamente ao tratamento restaurador.

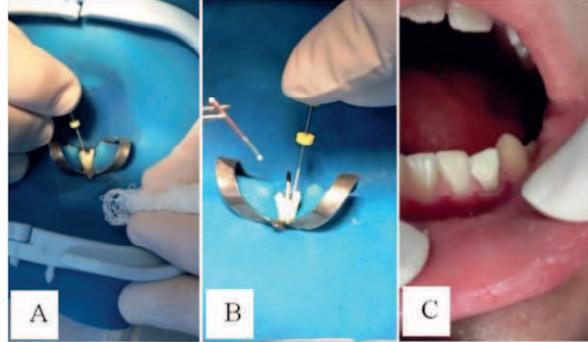
Figura 2 – Tratamento endodôntico do elemento dentário 32. (A) Preparo químico-mecânico; (B) Obturação do canal radicular; (C) Selamento coronário provisório.

Para o preparo do canal radicular foi empregada a técnica de Oregon (Crown-Down) modificada. Na primeira sessão, realizou-se a abertura coronária, preparo dos terços cervical e médio, odontometria, preparo químico mecânico (Figura 2A) e inserção de medicação

intracanal à base de hidróxido de cálcio. Na segunda e última sessão do tratamento endodôntico, obturou-se o canal radicular empregando-se a técnica de condensação lateral (Figura 2B). Por fim, realizou-se o selamento coronário com cimento de ionômero de vidro (Figura 2C).

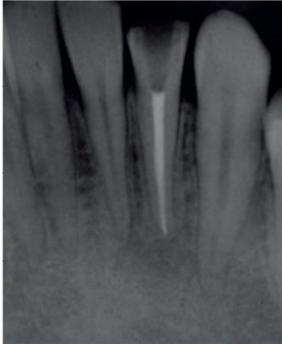
Figura 3 – Aspecto radiográfico do canal radicular obturado.

Após a conclusão do tratamento endodôntico, foi avaliada radiograficamente a espessura presente de dentina radicular e, considerando esse fator, bem como o comprimento da raiz e sua inclinação, a anatomia do conduto e a estrutura coronária remanescente (Figura 3), optou-se por, numa nova sessão, realizar a técnica de restauração direta em resina composta associada à instalação de um pino de fibra de vidro.

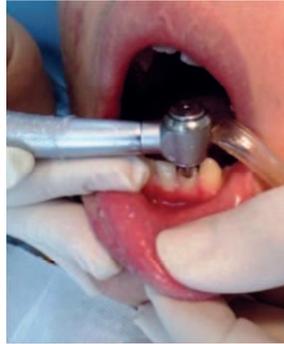
Figura 4 – Remoção do selamento provisório e acesso ao canal radicular.

Assim, agora já na sessão seguinte, inicialmente realizou-se uma profilaxia com pedra pomes/água e escova Robinson, seguida de taça de borracha. A seleção da resina composta foi realizada pela técnica da visualização direta, utilizando a escala VITA, sendo a cor A 3,5 (FGM, Joinville, SC, Brasil) a escolhida para a restauração do dente. Em seguida, removeu-se o selamento provisório para acessar e avaliar clinicamente o diâmetro e o formato do canal radicular (Figura 4). Após isolamento do campo operatório, desobturou-se 10 mm de um total de 14 mm obturados do conduto, utilizando broca largo (Figuras 5A e 5B). Um condensador levemente aquecido foi utilizado para auxiliar na manutenção dos 4 mm do material obturador na porção apical, e na remoção de resíduos das paredes do conduto, que poderiam comprometer a etapa de cimentação do pino.

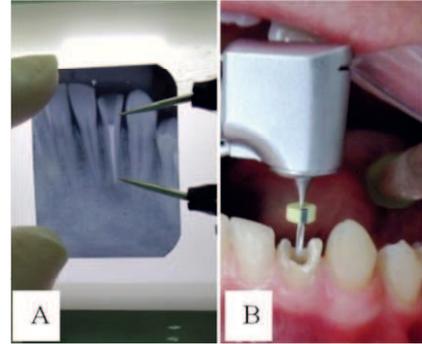
Figura 5 – (A) Definição da extensão do conduto a ser desobturada; (B) Desobturação parcial do canal.

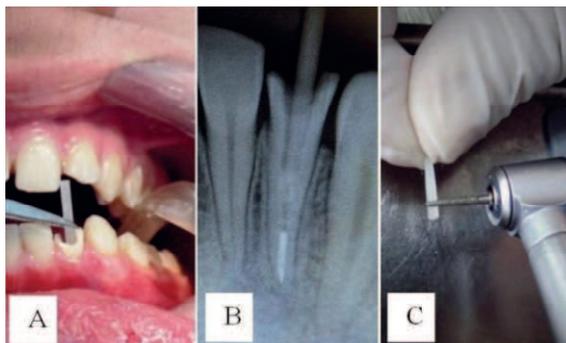
Figura 6 – (A) Teste de adaptação do pino ao canal radicular; (B) Corte axial do pino a partir da sua extremidade coronária para redução do comprimento.

Foi selecionado o pino cônico nº 1 de dupla conicidade (Whitepost DC, FGM, Joinville, SC, Brasil). Após testar clínica e radiograficamente sua adaptação à extensão desobturada do conduto (Figura 6A e 6B), o pino teve seu comprimento reduzido de tal forma que, quando adaptado ao canal, sua extremidade coronária ficasse 2 mm aquém da borda incisal do dente. Para tal, utilizou-se uma ponta diamantada tronco-cônica (2135, KG Sorensen, Cotia, SP, Brasil) refrigerada com jato spray ar/água em alta rotação (Figura 6C). Em seguida o pino foi limpo com gel de ácido fosfórico 37% durante 30 segundos, removendo detritos e oleosidade da sua superfície. O tratamento de superfície foi realizado com a aplicação do agente de união silano (Maquira, Maringá, PR, Brasil) em toda sua extensão (Figura 7A), aguardando 60 segundos, seguida de secagem com jato de ar, aplicação de uma camada do sistema adesivo (Maquira, Maringá, PR, Brasil) (Figura 7B) e fotoativação.

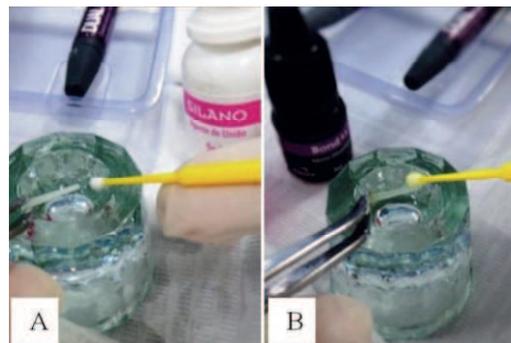
Figura 7 – (A) Tratamento de superfície do pino com o agente de união Silano; (B) Aplicação de sistema adesivo no pino.

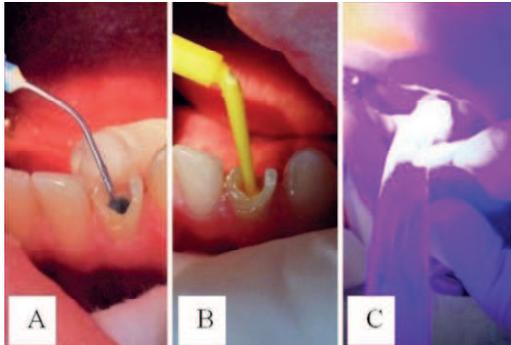
Figura 8 – (A) Tratamento com ácido fosfórico 37% nas paredes do conduto; (B) Aplicação do sistema adesivo; (C) Fotopolimerização.

Na seqüência, as paredes do conduto receberam tratamento com gel de ácido fosfórico 37% durante 15 segundos (Figura 8A), seguido de lavagem com jato d'água pelo mesmo intervalo de tempo e secagem com cone de papel absorvente (garantindo uma dentina úmida,

não desidratada). Aplicou-se o sistema adesivo (Maquira, Maringá, PR, Brasil) (Figura 8B), fotoativando em seguida por 30 segundos (Figura 8C).

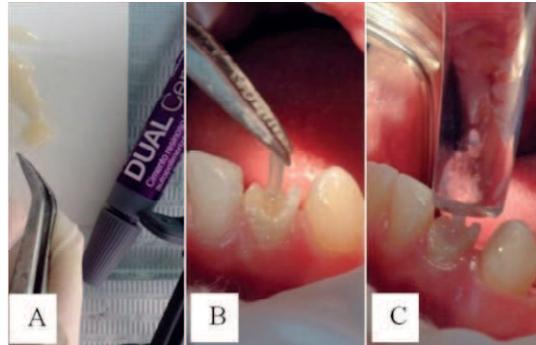
Figura 9 – (A) Manipulação do cimento resinoso; (B) Inserção simultânea do pino e do cimento no conduto radicular; (C) Fotopolimerização do cimento.

Para a cimentação do pino, utilizou-se o cimento resinoso (Fill Magic Dual, Coltene, Rio de Janeiro, RJ, Brasil), manipulando conforme as orientações do fabricante (figura 9A). Com o auxílio do próprio pino e simultaneamente com ele, o cimento foi inserido no conduto (Figura 9B), removendo-se o excesso com espátula, e fotopolimerizado por 60 segundos (Figura 9C). Finalizando esta etapa, uma nova radiografia foi feita para constatação da adaptação do pino, agora cimentado ao conduto.

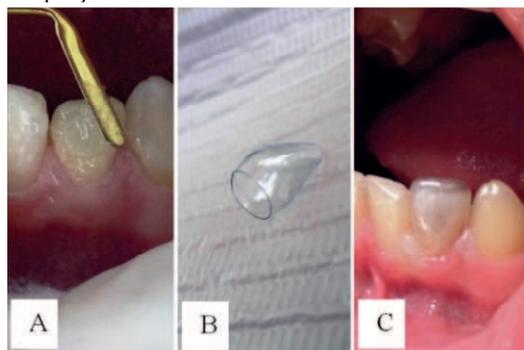
Figura 10 – (A) Incrementos de resina composta; (B) Coroa transparente anterior de cloreto de polivinila (PVC); (C) Teste de adaptação da coroa de PVC.

Ainda na mesma sessão clínica, foi realizada a restauração direta com a resina composta previamente selecionada, empregando-se de início a técnica incremental para encobrir por completo toda a porção coronária do pino (Figura 10A). Após isso, o procedimento restaurador foi sequenciado com o auxílio de uma coroa transparente de cloreto de polivinila (PVC) (TDV, Pomerode, SC, Brasil) (Figura 10B), a qual recebeu ajustes para se adaptar à anatomia do dente. Após testar essa adaptação (Figura 10C), a coroa de PVC foi preenchida com resina (Figura 11A) e inserida no dente até alcançar a reconstrução anatômica do mesmo (Figura 11B), removendo-se o excesso da resina extravasado por um furo previamente feito na sua face lingual. Após fotoativação por 40 segundos, a coroa de PVC foi removida com auxílio de uma sonda exploradora (Figura 11C).

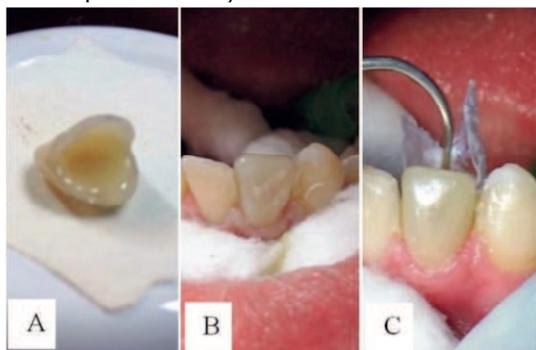
Figura 11 – (A) Coroa transparente de PVC preenchida com a resina composta, e (B) inserida no dente; (C) Remoção da coroa de PVC após fotoativação.

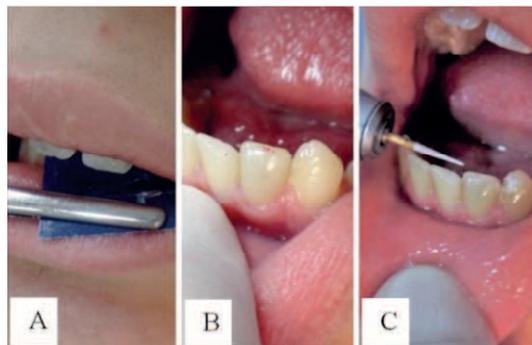
Figura 12 – (A) e (B) Registro oclusal; (C) Desgaste e ajuste da restauração.

Durante o ajuste oclusal, houve a necessidade de deixar a restauração com altura levemente reduzida devido ao toque prematuro no ângulo disto-incisal do elemento 21. Com auxílio de um carbono de articulação, realizou-se o registro oclusal (Figura 12A e 12B) e posterior desgaste e ajuste da restauração, utilizando pontas diamantadas de granulação extrafina (Figura 12C). Uma última tomada radiográfica também foi realizada para avaliação final (Figura 13A).

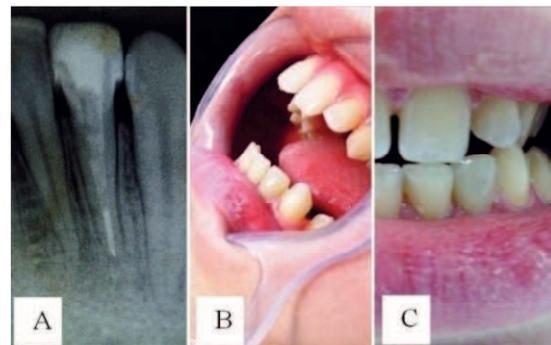
Figura 13 – (A) Aspecto radiográfico final; (B) e (C) Resultado clínico final do restabelecimento estético-funcional do elemento dentário 32.

Após 72 horas, realizou-se um leve polimento na face incisal do dente, utilizando borrachas abrasivas/pasta polidora em baixa rotação. Ao final do tratamento, o paciente demonstrou satisfação no que tange ao resultado obtido (Figuras 13B e 13C). Ainda assim, foi recomendado tratamento ortodôntico para que, uma vez corrigida a oclusão, seja possibilitado o restabelecimento da altura cérvico-incisal ideal do elemento tratado (já que o mesmo foi restaurado em sua altura aquém do elemento adjacente devido ao leve toque prematuro no dente 21). Por fim, foram passadas instruções de higiene oral ao paciente e a sua responsável, bem como marcada uma reavaliação para controle após dois meses.
