**ANÁLISE DOS SISTEMAS DE SEGURANÇA CONTRA INCÊNDIO E PÂNICO EM
DOIS ESTABELECIMENTOS COMERCIAIS DO SERIDÓ PARAIBANO**

Trabalho de Conclusão de Curso apresentado ao Departamento de Engenharia Civil da Universidade Estadual da Paraíba, como requisito parcial à obtenção do título de Bacharel e Engenharia Civil.

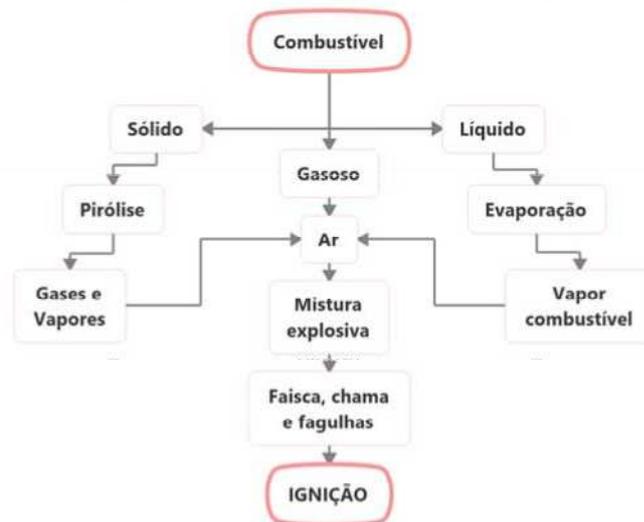
Figura 2 - Esquema da combustão da matéria.

As combustões dos materiais durante um incêndio variam de acordo com os estados da matéria, antes de chegar ao ponto de ignição. O ponto de ignição é o momento em que os gases despreendidos dos combustíveis (sólidos, líquidos ou gasosos) entram em combustão devido ao fato de simplesmente chegarem ao estado de ar ou vapor, independentemente de qualquer outra fonte de calor, para uma temperatura mínima presente (Figura 2) (SEITO *et al*, 2008).

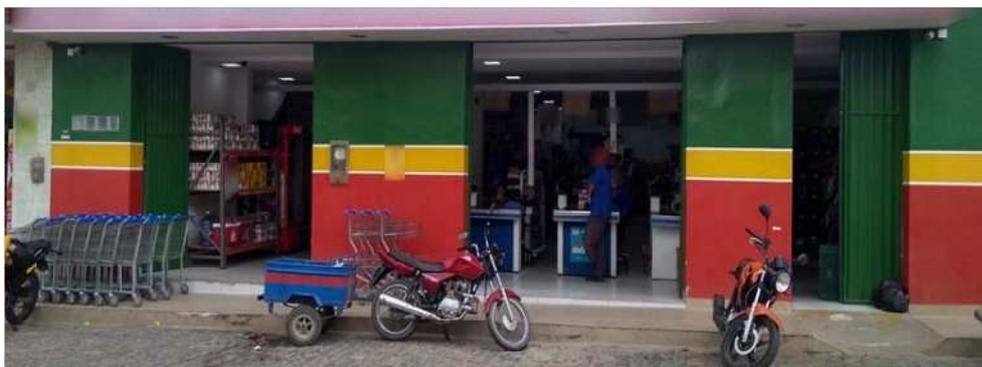
Figura 3 - Vista frontal do hipermercado A.

Sim, pela NT N° 012/2015, as saídas de emergências são dimensionadas com base na capacidade da lotação da edificação, dessa forma pela Tabela 7 (Anexo A), utilizando o coeficiente da capacidade da unidade de passagem, e calculando a ocupação de acordo com a área, tem-se um máximo de 160 pessoas a cada $5m^2$. A partir da Equação 1 calculou-se o número de passagens que foi equivalente a 3 unidades de passagem; de acordo com a Equação 2 obtivemos que a largura das saídas deve ser de $1,17m$, porém foi adotado o valor da largura como no mínimo $1,20m$. Pode-se observar na Figura 3, a entrada principal do hipermercado, a partir das medidas feitas *in loco* obteve-se que a porta da esquerda e a central tem largura de $2,85m$, e a porta da direita tem largura de $0,65m$, a soma da largura dessas saídas, é compatível com quase o dobro da largura prevista.

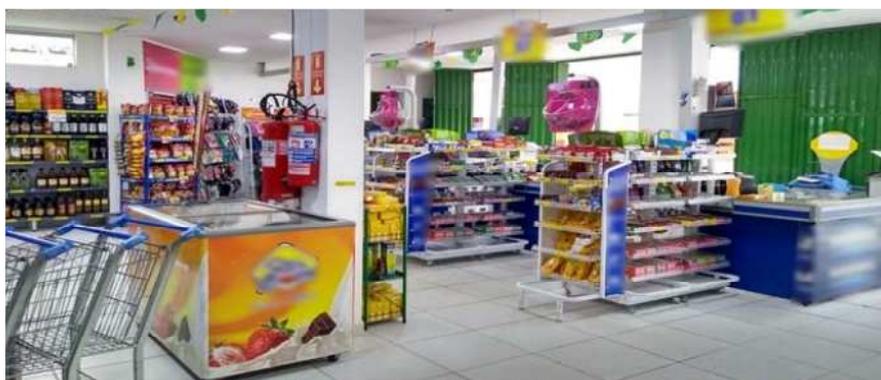
Figura 4 - Vista lateral dentro do hipermercado A, a 5 m da entrada principal.

A partir da NT N° 007/2014 faz-se a observação da presença de extintores, próximo da entrada principal a no máximo 5 m de distância, como pode ser observado na Figura 4, há os equipamentos, porém estes encontram-se acima de um *freezer*, estando em desacordo coma norma citada, haja vista a presença de obstáculos que prejudica o acesso ao extintor de maneira adequada. Outro fator previsto em norma que está inadequado é a sinalização da indicação de existência do extintor, com previsto na NT N° 006/2013, quando este estiver fixado em pilar, como no caso, a sinalização deve estar em todas as faces do pilar e não indicar apenas a presença do equipamento por placas.

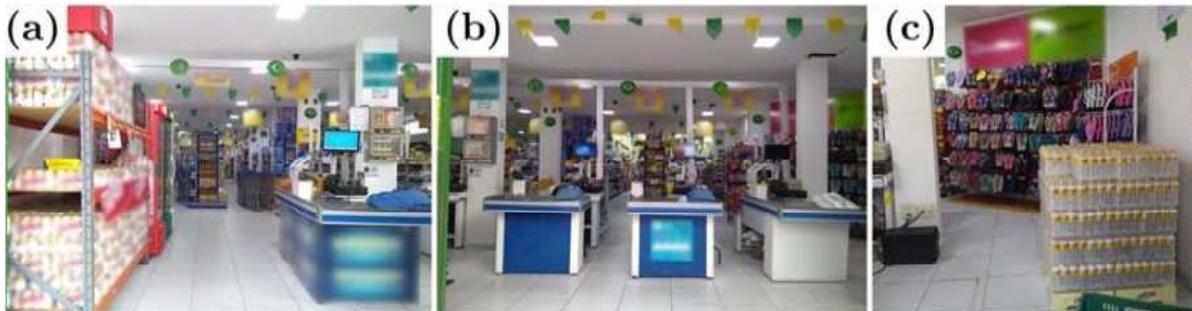
Figura 5 - Materiais presentes na entrada do hipermercado A.

A Figura 5 ilustra as três entradas do estabelecimento. Foi observado equipamentos elétricos como computadores, geladeiras, *freezer*, tomadas em geral; materiais sólidos como prateleira, caixas, cadeiras, suportes, papéis, plásticos, e também foi observado matérias líquidos como bebidas alcoólicas (cervejas e cachaças) que podem agravar o incêndio caso ocorra. Dessa maneira, observa-se que cada material presente dentro do hipermercado poderá ocasionar um tipo de classe de fogo diferente, referente as classes C, A e B respectivamente.

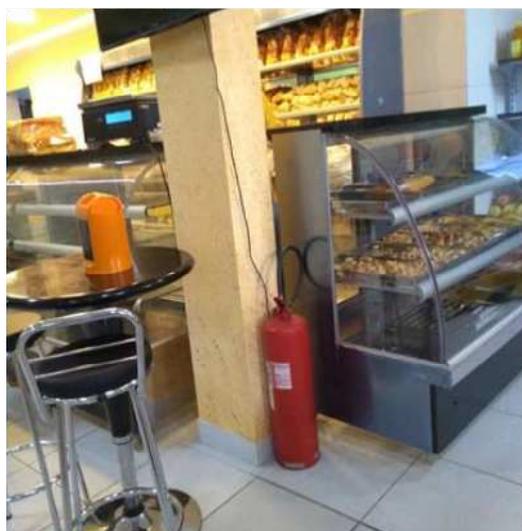
Figura 6 - Extintor de água.

Parcialmente, na área de vendas os extintores estavam em locais adequados conforme o dimensionamento e localização dos extintores dentro do estabelecimento, porém havia impedimentos como já observado anteriormente (Figura 4), e má sinalização e proteção, pois havia extintor de água em contato diretamente ao chão (Figura 6); já na área de depósito tinha apenas a existência de um extintor de água, o qual estava impedido por meio de mercadorias.

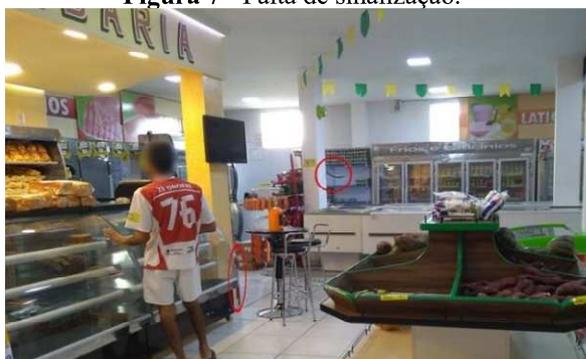
Figura 7 - Falta de sinalização.

Parcialmente, existem outros dois extintores próximos à padaria, açougue e o hortifrúti, porém não há sinalização no local, e a visualização deles encontram-se obstruídas pela estrutura e pelas manufaturas (Figura 7). Em sua visibilidade no caso das Figuras 6, 7 e 8, onde o extintor (Figura 6) de água encontra-se diretamente no chão, sem nenhum tipo de sinalização e desobedecendo a NT N° 007/2014 caso o equipamento esteja na parede, o extintor deve estar a uma altura de 1,60*m* já se ele estiver no piso deve estar a 0,10*m*, o extintor da Figura 8, estava impedido devido a mercadoria sobre o chão e sob o extintor, sem sinalização no chão e com a mangueira fora do lacre para o tipo de pó químico, respectivamente.

A sinalização vertical é mostrada nos requisitos da NT N° 006/2013, onde deve destacar a comunicação visual e ser diferente da cor da parede, assim deve ser instalada em todas as faces do pilar e estar a uma altura de 1,80*m* para o caso da Figura 8; para a Figura 6 deve ser instalado seta no plano horizontal com distância de até 7,5*m* do equipamento indicando que existe um extintor próximo, e deverá ter a sinalização em todas as faces do pilar. A sinalização horizontal deve ser feita com a marcação do piso do local onde o equipamento de segurança está localizado para evitar que seja obstruído o acesso, esta marcação deve ter uma

área de 1 m^2 com uma área interna de $0,70\text{ m} \times 0,70\text{ m}$ na cor vermelha e as bordas de amarelo com $0,15\text{ m}$ de largura.

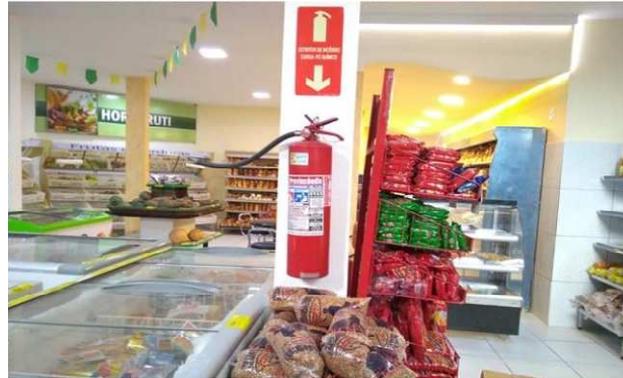
Figura 8 - Extintor de Pó químico.

Parcialmente, apenas dois extintores aparentavam não estar em bom estado de conservação, pois um de pó químico estava com a pressão irregular, o mesmo tinha sido utilizado e não haviam realizado a troca, este estava localizado do depósito, já o outro estava com a mangueira fora do local indicado, apresentando estar retirado o lacre, e localizava-se na área de vendas (Figura 8).

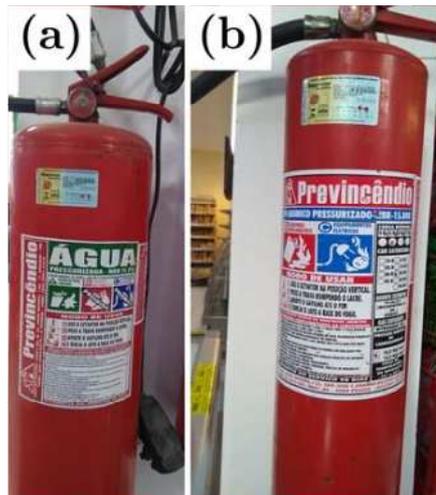
Figura 9 - Extintor certificado pelo INMETRO.

Sim, todos os extintores possuem o selo de identificação do INMETRO (Figura 9).

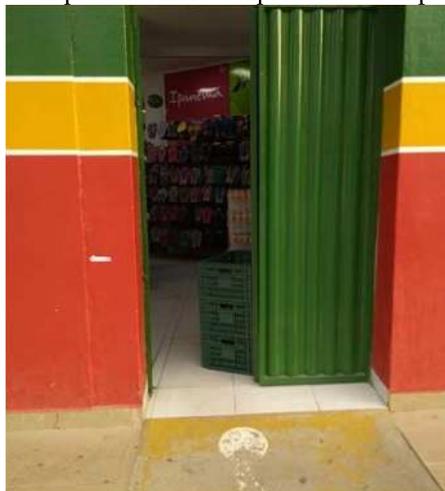
Figura 10 - Saída da parte frontal do hipermercado impedida por caixas.

Parcialmente, conforme a Figura 10, apenas uma saída encontrava-se com impedimento de caixas e parcialmente aberta, a qual está sendo mostrada; as outras saídas frontais do hipermercado estavam desimpedidas e destravadas. No entanto, o hipermercado A ainda é dotado de mais duas saídas uma que encontra-se na padaria (Figura 11) e tem destino a um corredor, tem largura de $0,65m$ e não pode ser considerada como saída de emergência. Já a outra encontra-se na metade do hipermercado, onde diariamente é feita a descarga de materiais por ela, a qual irá diretamente para o depósito, como pode ser visto na Figura 12, esta porta apresenta uma largura de $0,85m$ e pode ser dotada com uma unidade de passagem de acordo com o item (a) da NT N° 012/2015, a mesma encontra-se livre e desimpedida.

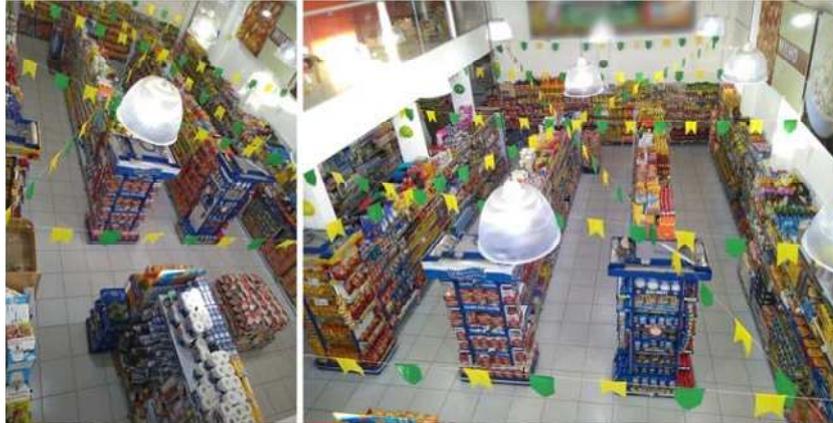
Figura 13 - Hipermercado A, vista superior da área de vendas.

Não, a Figura 13 mostra uma vista superior da mercearia do hipermercado A, e observa-se a ausência da sinalização de rota de fuga conforme prevista pela NT N° 006/2013, tanto a sinalização básica como a complementar não estão presentes no hipermercado; esta sinalização é importante para orientar as pessoas presentes no estabelecimento sobre qual caminho deve ser feito para conseguir sair o mais rápido possível do local em caso de sinistro.

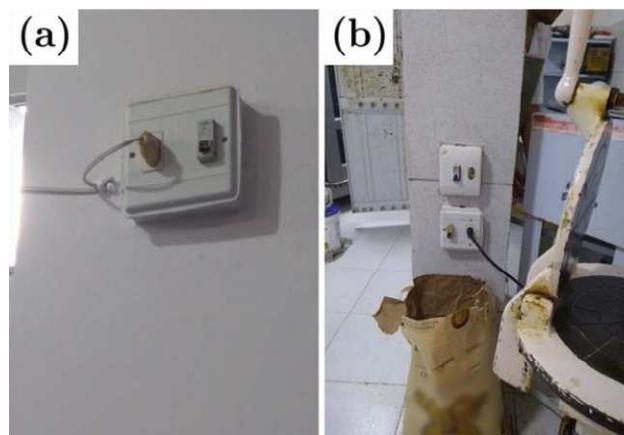
Figura 14 - Tomada com disjuntor.

Sim, foi verificado no hipermercado com relação a eletricidade, que em todos os pontos de tomada foram instalados um dispositivo de proteção do tipo disjuntor (Figura 14), o qual cessa automaticamente a passagem de corrente elétrica quando ocorre sobrecarga no condutor, como também no caso de uma sobrecarga de corrente no circuito, sendo avaliado para que todas as tomadas funcionem como projetado.

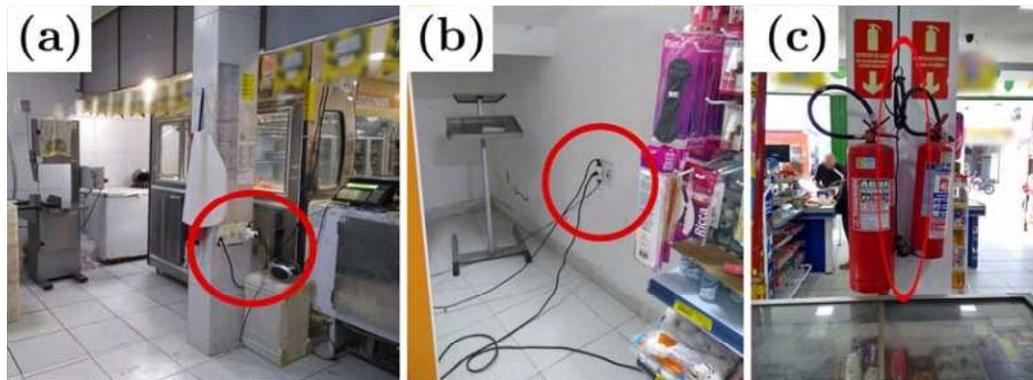
Figura 15 - Tomada com disjuncto e presença de um Tê conectado.

Sim, foi encontrado que havia utilização de “Te” nas instalações como podemos observar na Figura 15 (a, b), o uso de “Te” não é recomendado pois pode ocasionar superaquecimento dos fios e causar um incêndio, ou danificar os equipamentos. Além disso, foi encontrado a presença de extensão para ligar os equipamentos nas tomadas na Figura 15 (c).

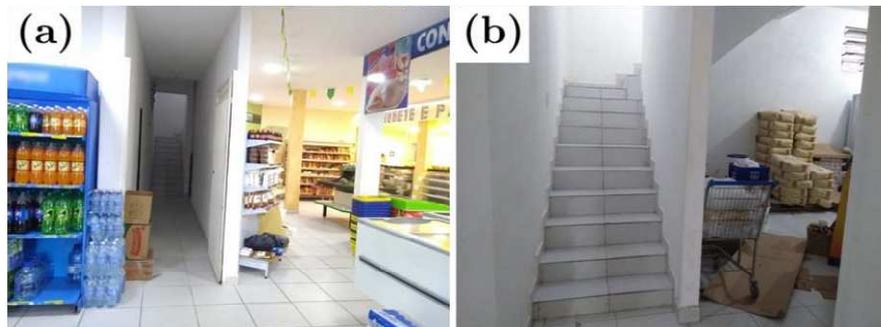
Figura 16 – Corredor e escada de saída do depósito.

Parcialmente, na Figura 16, observa-se a escada que dá acesso ao depósito do hipermercado, não é dotada de corrimão, o qual infringe a NR 012/2015, ela tem uma largura de $1,00m$. Podemos observar que a escada encontra-se desimpedida, porém no corredor de acesso a saída encontra-se caixas, o qual obstrui parcialmente a saída.

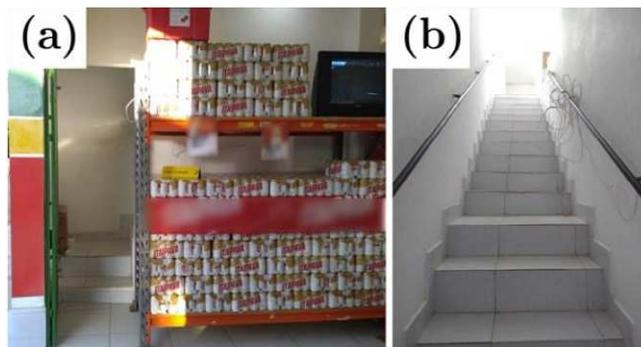
Figura 17 - Escada de acesso ao escritório, sala de reunião e depósito, próximo à entrada.

Na Figura 17 observa-se outra escada, esta dá acesso tanto aos escritórios, a sala de reunião e também ao depósito, esta escada é dotada de corrimão a $0,90m$ do piso acabado, a largura da escada é de $0,85m$, e os degraus apresentavam comprimento variado, foi encontrado degraus com $0,25m$ e $0,30m$. A escada apresentava caixas estocadas no patamar inferior, e também um cabo não energizado no corrimão.

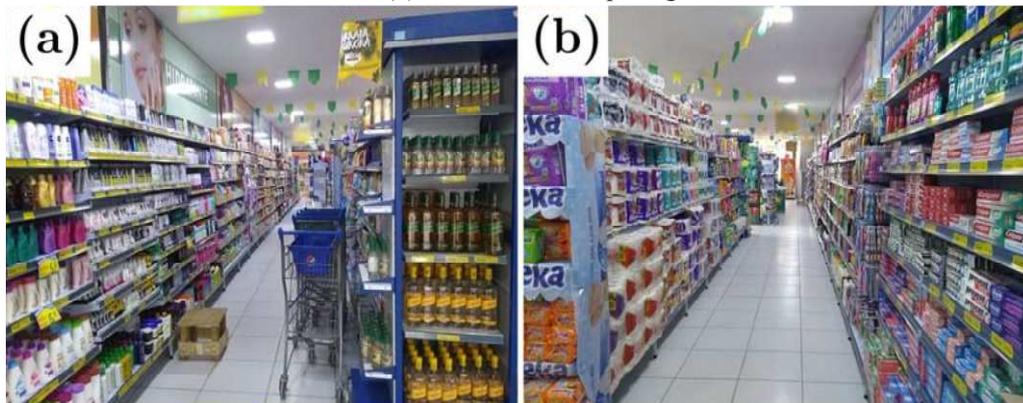
Figura 18 - Corredores da mercearia do hipermercado A, (a) encontra-se obstruído por carrinhos e um tamborete, e (b) encontra-se com passagem livre.

Foi observado ainda que com o *check-list* aplicado, e analisando o local com as normas já comentadas, os corredores do hipermercado funcionam como passagem de fuga em caso de incêndio, sendo classificado como rota de fuga com as devidas sinalizações. Desse modo, como visto na NT N° 004/2013 o conceito sobre carga de incêndio, e analisando os corredores do hipermercado A, a partir da Figura 18, vemos que a Figura 18 (a) apresenta produtos líquidos combustíveis como bebidas, e também produtos combustíveis gasosos como aerossóis, é observado que a passagem encontra-se parcialmente obstruída por carinhos de compras, para uma largura aferida *in loco* de 1,15m. Para a Figura 18 (b) observa-se materiais combustíveis sólidos como papel higiênico, sendo assim, sugere-se que extintores como de espuma mecânica ou pó A/B/C ou hidrocarbonetos halogenados ficariam mais adequada para os dois casos mostrados na Figura 18, como visto na Tabela 11 do Anexo A.

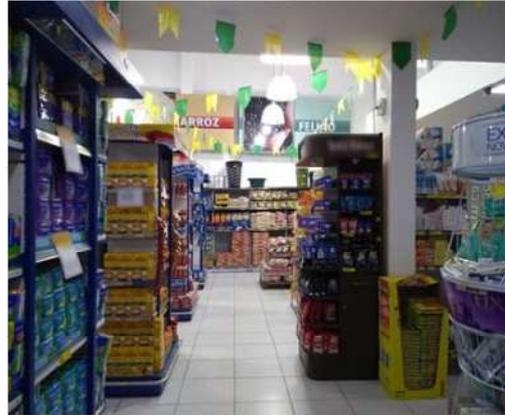
Figura 19 - Divisórias de acesso lateral.

Na Figura 19, é observado a passagem entre prateleiras de materiais, que encontra-se livre de obstáculos, esta passagem apresenta largura de 1,50m, podendo as pessoas se deslocarem lateralmente pelos corredores; é visto que não há a presença de orientações e avisos, conforme a NT N° 006/2013, deste modo, aconselha-se que seja instalado a sinalização

básica em pontos de cruzamentos, pois assim auxilia as pessoa a seguirem uma indicação correta e também procurar meios de salvamento e extinção do fogo em caso de sinistro.

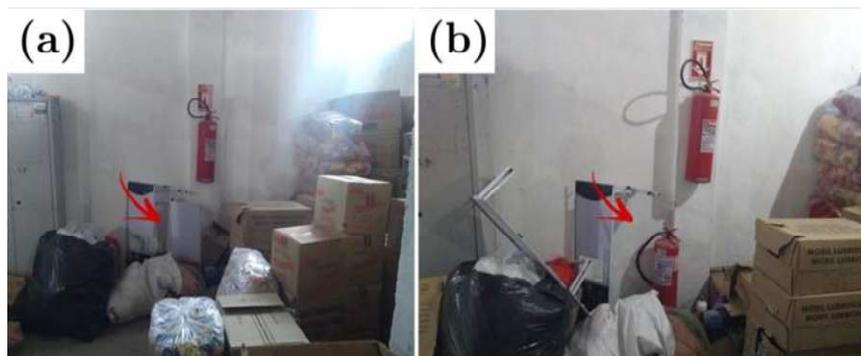
Figura 20 - Extintores presentes no depósito.

No primeiro pavimento foi encontrado apenas um par de extintores dentro do depósito, sendo um com composição de água e o outro de pó químico (Figura 20), pelas avaliações feitas no local, seria necessário instalar mais um extintor tipo B, devido a distância ser maior que 15 m do local que o extintor se encontrava para o lugar mais remoto, como descreve na Tabela 13 do Anexo A; o extintor de pó químico estava situado no chão sem a devida sinalização e suporte o que entra em desacordo com a NT N° 007/2014, onde deveria estar a uma distância de $0,10\text{ m}$ do piso acabado, e seu acesso estava obstruído por materiais do depósito, desse modo, deveria ser realizado uma organização deste local para que os equipamentos fiquem desobstruídos e que de fácil acesso em caso de sinistro, e para o extintor do tipo pô químico que encontrava-se sem a recarga feita, é necessário realizar a troca o mais rápido, pois caso alguma eventualidade aconteça, o ambiente terá um equipamento utilizar.

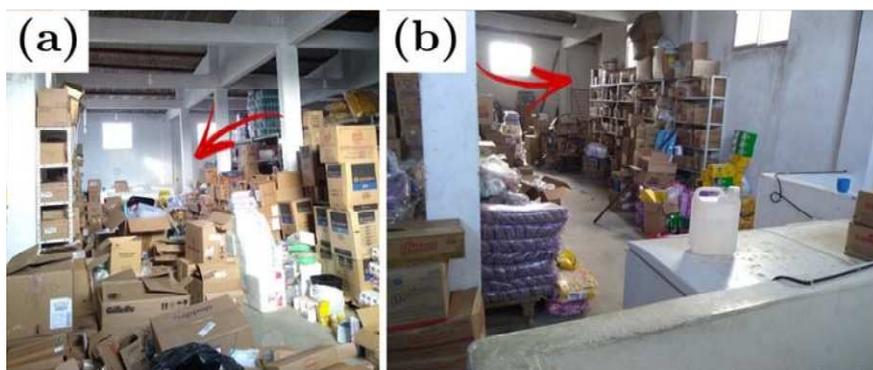
Figura 21 – Depósito com material estocado em caixas.

O depósito é onde fica guardado grande parte do estoque de material para recarga do hipermercado, contudo pode-se notar na Figura 21 que há caixas espalhadas de forma desorganizada o qual impede que as pessoas saiam de forma rápida do local; de acordo com o risco a carga de incêndio está entre 300 e $1.200 \text{ MJ}/\text{m}^2$, principalmente devido à grande quantidade de caixa presente no local.

Desse modo, para que o depósito apresentasse de maneira correta, as prateleiras deveriam ser separadas por setores informando o tipo de produto que continha e qual era a classe de fogo que apresentava, e os corredores devem ficar desobstruídos e com passagem livre, sendo informado a sinalização de orientação e salvamento por meio de uma rota de saída do local, as saídas devem ter um nome visível em material fotoluminescente, possuir a sinalização dos equipamentos de proteção no qual devem apresentar a sinalização de piso.

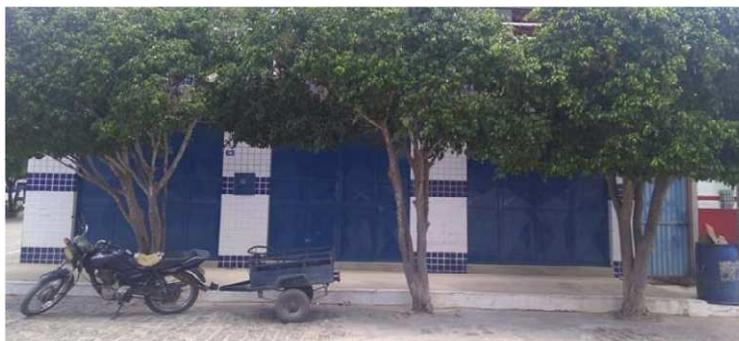
Figura 22 - Vista frontal do supermercado B.

Sim, a análise a partir da NT N° 012/2015, como já mencionado no supermercado A, teve como resultado um máximo de 79 pessoas a cada $5 m^2$, a partir da Equação 1 novamente calculou-se 1 unidade de passagem; a partir da Equação 2 obteve-se uma largura da saída de $0,55m$, porém foi adotado o valor da largura como no mínimo $1,20m$. Pode-se observar na Figura 22, a vista frontal do supermercado B, com base nas medidas *in loco* a porta da sua esquerda (na visão do leitor) e a central tem largura de $2,48m$, e a porta da direita (na visão do leitor) tem largura de $2,55m$, estas saídas estão superdimensionadas para o cálculo de unidades de passagem realizado, estando portanto de acordo com o que é solicitado pela norma.

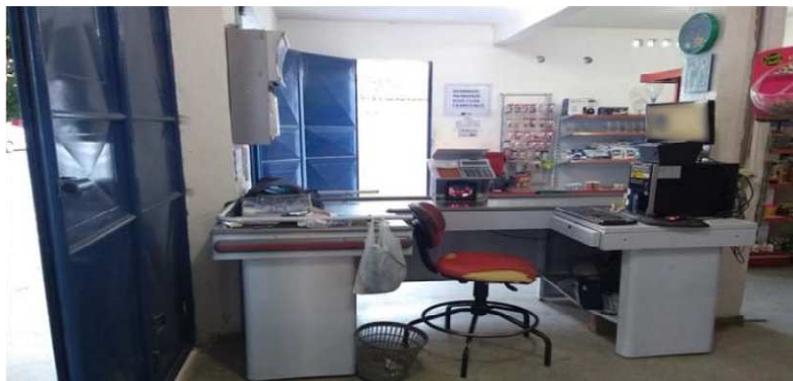
Figura 23 - Saída lateral, próximo ao caixa.

Além dessas saídas, existem mais duas dentro do supermercado, uma está localizada próximo da entrada principal (Figura 23), porém esta não é calculada como saída de emergência, por ter largura de $0,75m$ enquanto o mínimo permitido na NT N° 012/2015 é de $0,80m$ para 1 unidade de passagem, já a outra encontra-se na padaria, com largura de $1,20m$ (Figura 24) e pode ser utilizada como saída de emergência, com equivalência a 2 unidades de passagem. Estas portas encontram-se destravadas e pode-se notar que não existe sinalização com a expressão do nome SAÍDA em nenhuma das passagens.

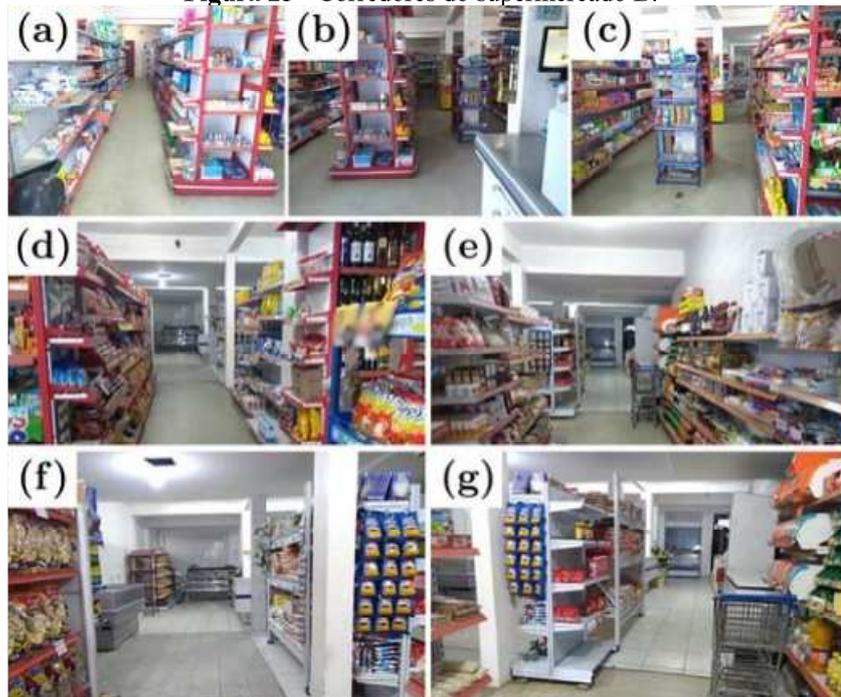
Figura 25 - Corredores do supermercado B.

Não, o supermercado não apresentava sinalização de emergência instalada, mas que deveriam existir conforme a NT N° 006/2013. É verificado a partir da análise da Figura 25 que não existe a presença de equipamentos de segurança no combate ao incêndio e pânico neste supermercado, como extintores, rota de fuga e sinalização de emergência, itens que fazem parte de uma sinalização básica de orientação e salvamento. Não foi observado também a sinalização de alerta, da existência de equipamentos de combate ao incêndio e a sinalização complementar como a rota de fuga e indicação de obstáculos. Na Figura 25 (a) o corredor possui largura de $1,10m$, Figura 25 (b) o corredor possui largura de $1,05m$ e a Figura 25 (c) o corredor tem largura de $0,80m$, na Figura 25 (d) o corredor tem $1,50m$ e o da Figura 25 (e) tem $1,20m$, percebe-se que estes corredores estão livres, na Figura 25 (f, g) os corredores possuem mais de $1,50m$ livre de cada lado, dessa maneira o corredor mais estreito é o da Figura 25 (c) porém, de acordo com a NT N° 012/2015 é válido como uma unidade de passagem.

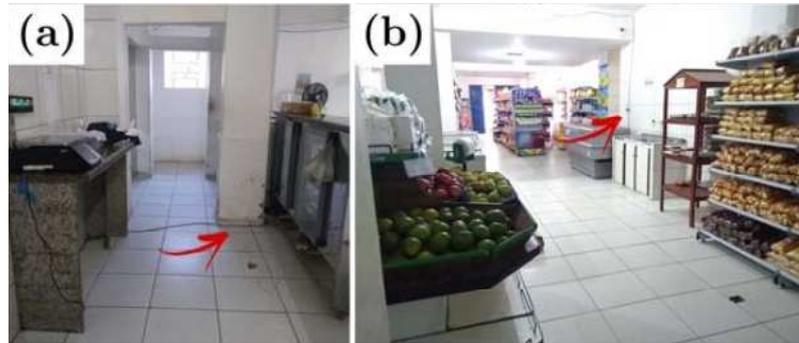
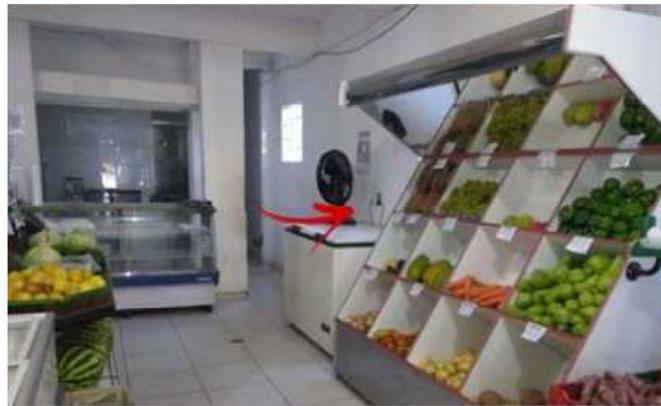
- O sistema de alarme está funcionando corretamente e passa por vistorias periódicas?
Não se aplica.
- Existe mais de 2 equipamentos elétricos ligados na mesma tomada?
Sim, assim como encontrado no supermercado A, foi verificado neste supermercado o uso de extensão, para ligar máquinas (Figura 26) e o uso de “Te” (Figura 27) para ligar mais de um equipamento elétrico na tomada.

Figura 26 - Presença de extensão para ligar equipamento.

Figura 27 - Presença de Tê em tomada.

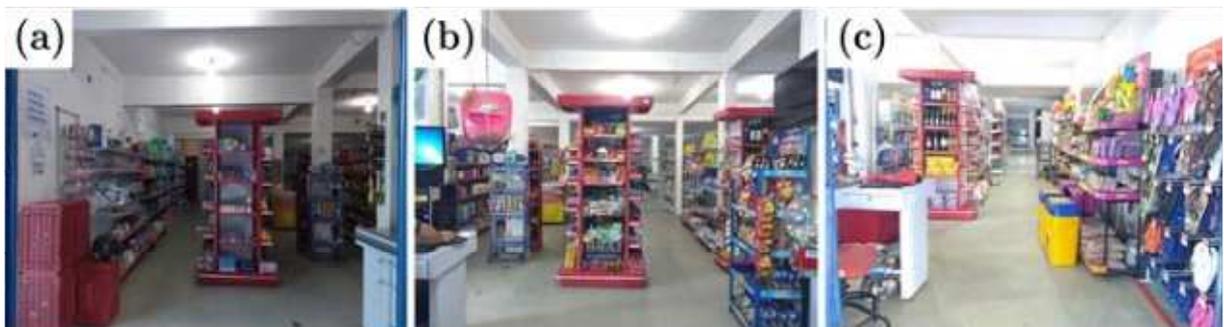
Figura 28 - Entrada principal.

Analisando a entrada do supermercado próximo aos caixas (Figura 28) tem-se uma visão geral dos corredores, objetos e mercadorias presentes, na qual pode-se notar a presença de materiais elétricos (computadores), líquidos inflamáveis (bebidas alcoólicas) e também de sólidos (papéis, plásticos). Conforme o previsto na NT N° 007/2014, observou-se que não consta extintor a no máximo 5 m da entrada principal, conforme estabelece a Tabela 11 do Anexo A. Indicamos o uso de um extintor do tipo Pó A/B/C o qual cobriria todo os três tipos de incêndio, ou a instalação de um extintor do tipo água cobrindo a classe A e mais um extintor do tipo gás carbônico para a classe B e C, seria indicado colocá-lo em um pilar central, o qual deveria ter sinalização perpendicular em todas as faces deste.

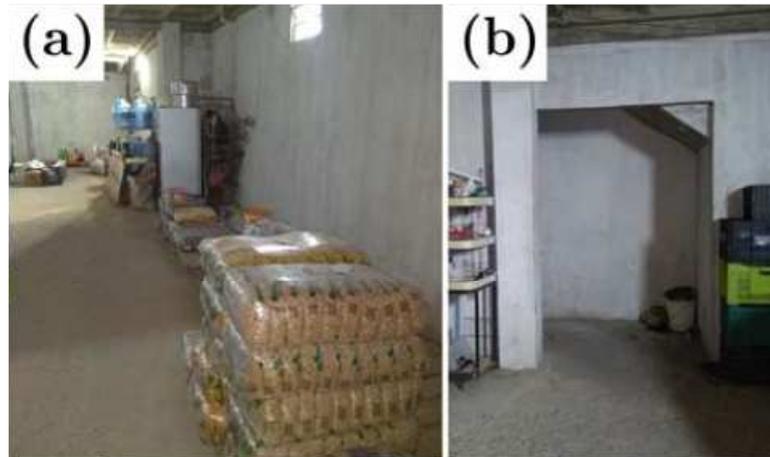
Figura 29 - Depósito do supermercado B.

O depósito, como mostra a Figura 29, tem acesso por dentro do supermercado, com uma porta de largura de $1,40\text{ m}$, e a descarga de materiais é feita pelo portão de acesso direto a rua, com largura de $2,60\text{ m}$, não apresentava nenhum tipo de equipamento de segurança

conta incêndio e pânico, porém encontrava-se muito bem organizado e em caso de sinistro as pessoas naquele ambiente poderiam sair de forma mais rápida.

Portanto, é necessário que sejam instalados equipamentos de segurança como extintores de água e também extintores de gás carbônico ou Pó B/C, e que seja feita a sinalização horizontal indicando o local dos equipamentos, como também a sinalização vertical abrangendo a rota de fuga, orientação e salvamento, alerta e riscos.
