GESTÃO DA MANUTENÇÃO DE PAVIMENTOS: UMA ANÁLISE
COMPARATIVA DO ESTADO FUNCIONAL DO PAVIMENTO EM UM TRECHO NA
CIDADE DE JOÃO PESSOA-PB

Trabalho de Conclusão de Curso apresentado ao Departamento de Engenharia Civil da Universidade Estadual da Paraíba, como requisito parcial à obtenção do título de Bacharel em Engenharia Civil.

Área de concentração: Engenharia de Transportes /Pavimentação.

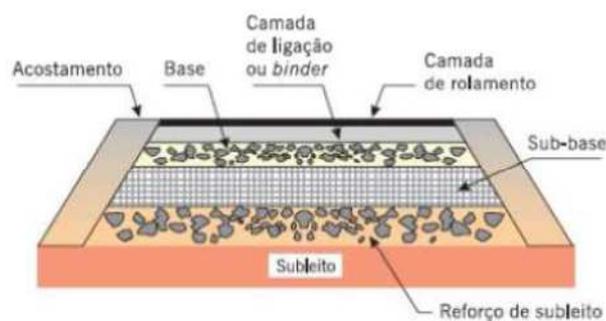
Os revestimentos asfálticos são classificados quanto ao tipo de ligante utilizado na mistura, podendo ser quente com o uso de cimento asfáltico de petróleo (CAP), ou a frio com o uso de emulsão asfáltica polimerizada (EAP); podendo ser fabricado em usina específica, fixa ou móvel, ou preparado na própria pista (BERNUCCI et al., 2010). A figura 01 representa o corte transversal de um pavimento flexível.

Figura 01: Corte Esquemático de um Pavimento Flexível.

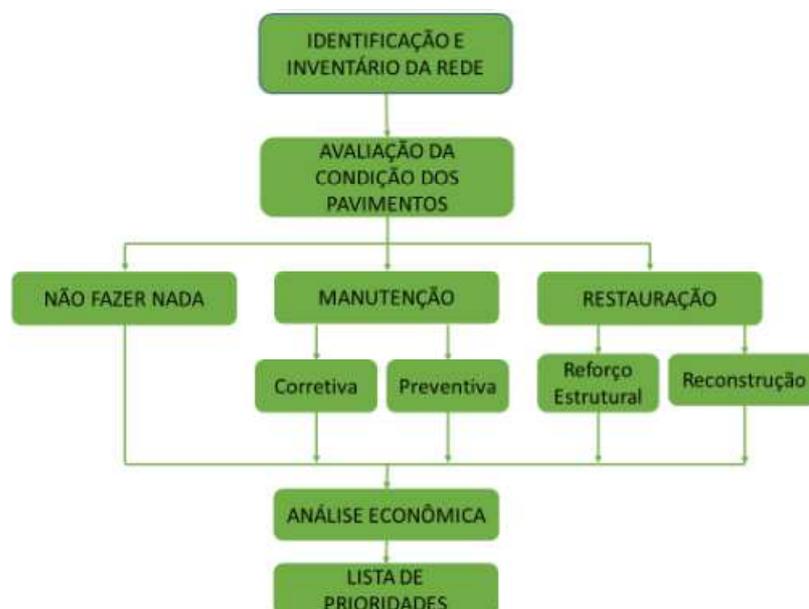
Figura 03: Fluxograma Básico de um SGP com alternativas das Estratégias de M&R.

Para a determinação das prioridades, devem ser estabelecidos procedimentos objetivos, que possibilitem reduzir ao mínimo as subjetividades inerentes ao processo (DNIT, 2011). A figura 03 elenca um fluxograma com técnicas visando prioridades para uma correta M&R de pavimentos.

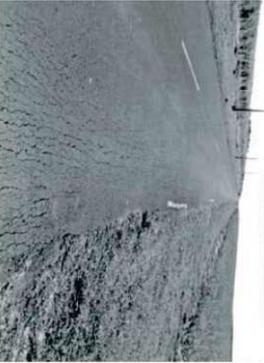
<p>Trincamento transversal e longitudinal</p>

<p>As trincas longitudinais são paralelas ao eixo do revestimento. As trincas transversais são perpendiculares ao eixo da do pavimento.</p>	<p>São causados por juntas de construção mal executadas; contração/dilatação do revestimento devido ao gradiente térmico ou envelhecimento do asfalto; propagação das trincas existentes nas camadas subjacente, como por exemplo das bases tratadas com cimento ou juntas de revestimentos rígidos (trincas de propagação).</p>	<p>Selagem com ligante betuminoso.</p>

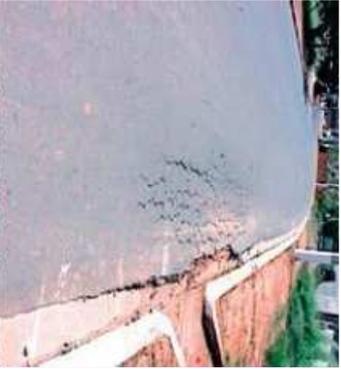
<p>É um afundamento localizado cujo nível (ou altura) é mais baixa do que a superfície ao redor. Na fase inicial esta falha é percebida após a ocorrência de chuva devido ao acúmulo de água em seu interior.</p>	<p>Podem ser causados por problemas ou deficiências construtivas, falhas de compactação, presença de solo “borrachudo”; problemas de drenagem; rupturas por cisalhamento localizadas.</p>	<p>Reestabelecer seção transversal com massa betuminosa ou estudos específicos.</p>

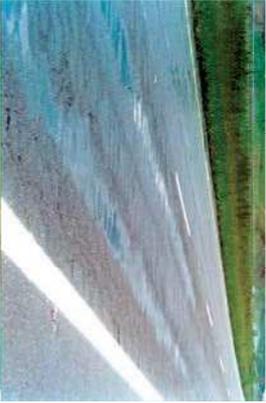
<p>Afundamento na trilha de roda</p>

<p>É uma depressão do terreno que se forma na região onde se dá a passagem das cargas, ou seja, nas trilhas de roda, podendo ocorrer elevação ao longo das bordas desse afundamento.</p>	<p>Podem ser causados por:</p> <ul style="list-style-type: none"> • Compactação insuficiente de um ou mais camadas durante a construção; • Mistura asfáltica inadequada (com baixa estabilidade); • Enfraquecimento de uma ou mais camadas devido à infiltração de água. 	<p>Reestabelecer seção transversal ou estudos específicos</p>

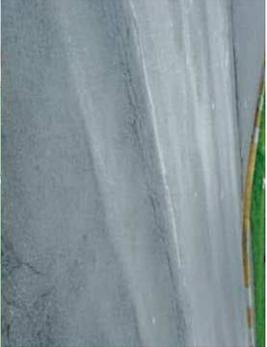
Defeito	Descrição	Causas prováveis	Obras de M&R
<p>Afundamento Plástico</p>

<p>É caracterizada por um afundamento na região solicitada e um sollevamento lateral.</p>	<p>Pode ser causada por:</p> <ul style="list-style-type: none"> • Falha na dosagem de mistura asfáltica, ou seja, excesso de ligante asfáltico; • Falha na seleção de tipo de revestimento asfáltico para a carga solicitante; 	<p>É necessário maiores informações pra uma correção.</p>
<p>Corrugação (ondulação ou costela)</p>

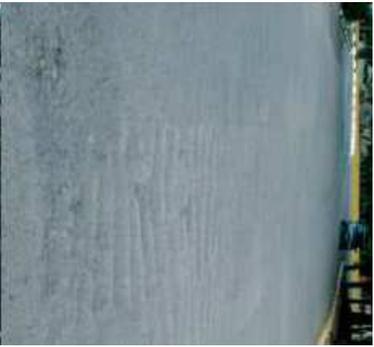
<p>É uma falha caracterizada por ondulações transversais, de carácter plástico e permanente no revestimento asfáltico.</p>	<p>Pode ser causada por:</p> <ul style="list-style-type: none"> • Instabilidade da mistura betuminosa da camada de revestimento; • Excesso de umidade das camadas subjacentes; • Contaminação da mistura asfáltica por materiais estranhos; • Retenção da água na mistura asfáltica. 	<p>Remoção do revestimento e reconstrução.</p>

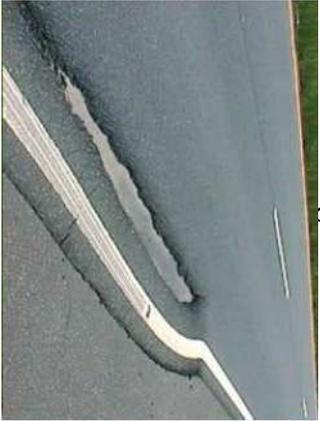
<p>Escorregamento</p>

<p>É um movimento horizontal da mistura asfáltica ocasionado pelos esforços tangenciais transmitidos pelas cargas dos veículos (frenagem e aceleração) e que produzem uma ondulação curta e abrupta na superfície do pavimento.</p>	<p>Podem ser causados por:</p> <ul style="list-style-type: none"> • Ligação betuminosa inadequada entre revestimento e a camada sobre a qual se apoia; • Compactação deficiente da mistura asfáltica ou da porção superior da camada da base; • Fluência plástica do revestimento na ocorrência de altas temperaturas. 	<p>Remoção do trecho e reconstrução.</p>

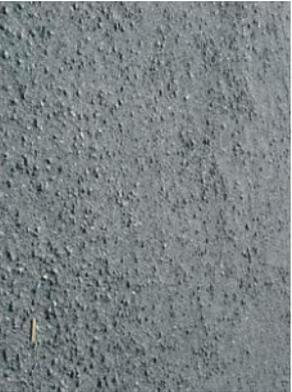
Defeito	Descrição	Causas prováveis	Obras de M&R
<p>Desgaste</p>

<p>É a perda de agregados e/ou argamassa fina do revestimento asfáltico. Caracteriza-se pela aspereza superficial anormal, com perda do envolvimento betuminoso e arrancamento progressivo dos agregados.</p>	<p>Podem ser causados por:</p> <ul style="list-style-type: none"> • Perda de coesão entre o agregado e ligante devido a presença de material estranho no momento da construção • Presença de água no interior do revestimento que originam sobrepressões hidrostáticas capazes de provocar o deslocamento da película betuminosa. 	<p>Construção de uma nova capa selante.</p>
<p>Exsudação</p>

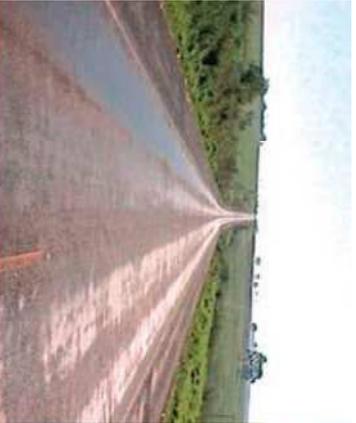
<p>Exsudação é o aparecimento localizado do ligante ou de argamassa betuminosa na superfície do pavimento, criando manchas de dimensões variadas que apresentam um brilho vítreo de cor preta, e superfície lisa de baixa resistência, à derrapagem, podendo ocorrer nas trilhas de roda ou em qualquer porção da superfície do pavimento.</p>	<p>Podem ser causados por:</p> <ul style="list-style-type: none"> • Dosagem inadequada das misturas asfálticas, acarretando teor excessivo de ligante e/ou índices de vazios muito baixos; • Temperatura do ligante acima da especificada no momento da mistura, acarretando a dilatação do asfalto e ocupação irreversível dos vazios entre as partículas ou falta de agregado no caso de tratamentos superficiais. 	<p>Capa selante ou fresagem no local.</p>

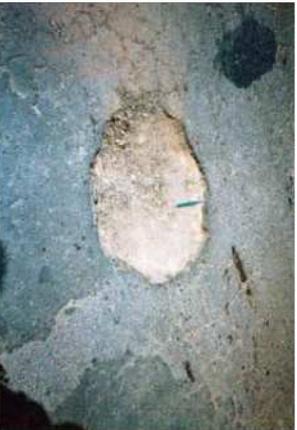
<p>Panela</p>

<p>Panelas são cavidades de tamanhos variados, podendo ocorrer em qualquer porção da superfície do revestimento e principalmente nas trilhas de roda.</p>	<p>Podem ser causados por:</p> <ul style="list-style-type: none"> • Trincamento (estágio terminal); • Desintegração localizada na superfície do pavimento (desgaste de severidade alta); • Evolução de defeitos. 	<p>Reparar a área afetada pela execução de um remendo superficial ou profundo.</p>

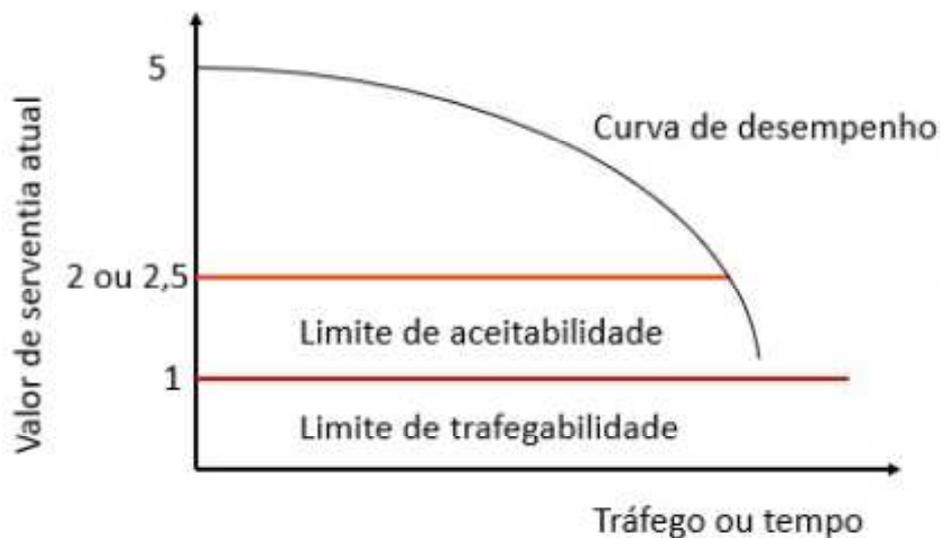
Logo após a construção, o pavimento apresenta o valor máximo de serventia, se caso forem construídos de forma correta, que vai decrescendo ao longo do tempo. O VSA do pavimento diminui com o passar do tempo por dois fatores principais: o tráfego e as intempéries. A forma da curva de serventia com tempo oriunda da utilização da via é mostrada esquematicamente na figura 04 (BERNUCCI et al., 2010).

Figura 04: Variação do Valor da serventia Atual com tempo e Tráfego.

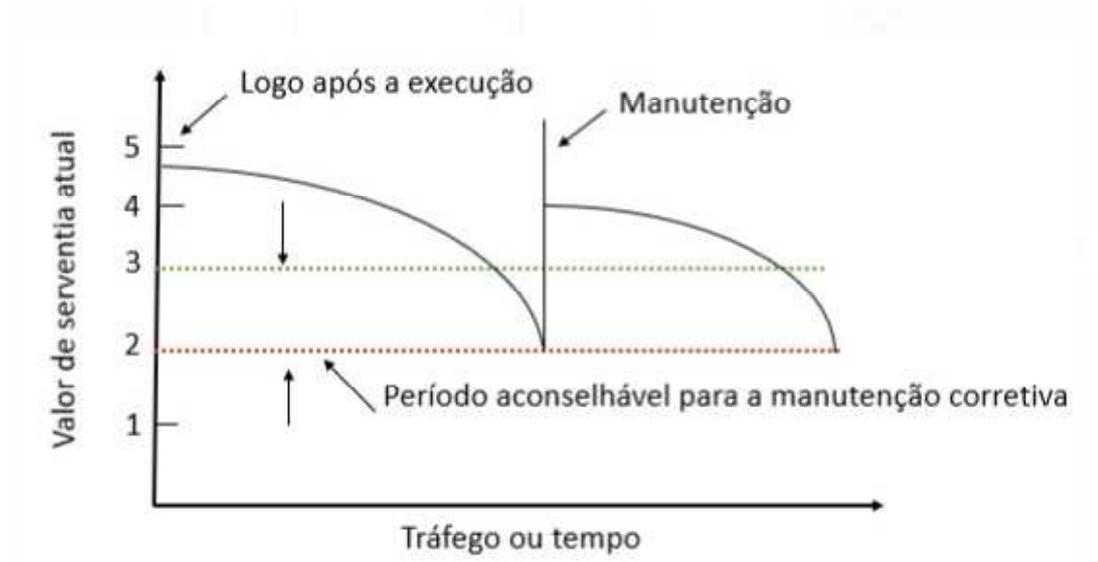
O guia de dimensionamento de pavimentos norte-americano da AASHTO, introduziu pioneiramente já na sua primeira versão da década de 1960, além do critério de resistência, também o critério de serventia para o cálculo das estruturas de pavimento. Esse método atribui como limite da aceitabilidade a nota 2,5 para vias de alto volume de tráfego e 2,0 para as demais. Na prática, sempre que o valor de serventia atual atinge este patamar, uma intervenção de M&R deve ser realizada de modo a repor o índice a um valor superior, vide figura 05 (BERNUCCI et al., 2010).

Figura 05: Período Recomendável para a Manutenção dos Pavimentos.

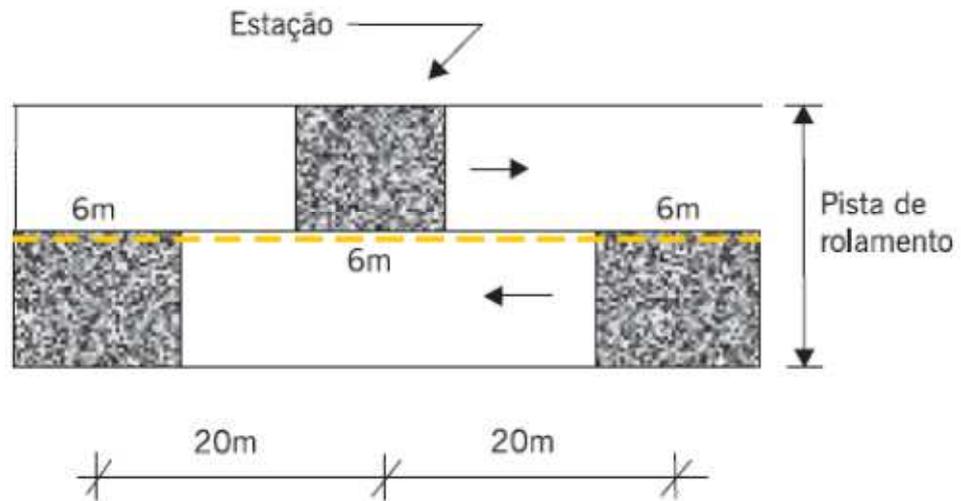
O levantamento dos defeitos é feito de forma amostral, onde para pistas simples é realizado uma demarcação de estacas a cada 20 metros alternando os lados da via, para cada estação são anotados todos os defeitos do pavimento levando em consideração uma faixa de 3 metros antes e 3 metros após a estaca. A figura 06 mostra um exemplo desse tipo de estudo.

Figura 06: Exemplo de Demarcação de Áreas para Inventário de Defeitos em via Simples.

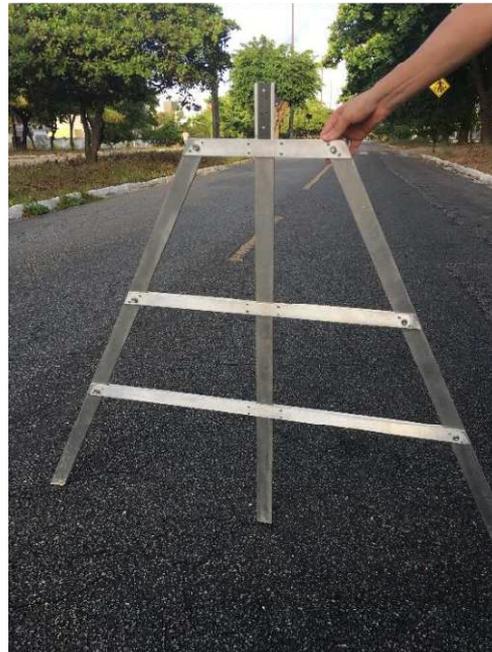
Para o levantamento dos defeitos, são utilizadas planilhas para anotações das ocorrências, material para demarcação de estacas e áreas da pesquisa, e treliça metálica para determinação do afundamento nas trilhas de roda das áreas analisadas. A Figura 07 mostra um exemplo de treliça, com haste móvel central, capaz de medir os afundamentos com a precisão de 0,5mm (BERNUCCI *et al.*, 2010).

Figura 07: Treliça Metálica para Medida dos Afundamentos em Trilhas de Roda.

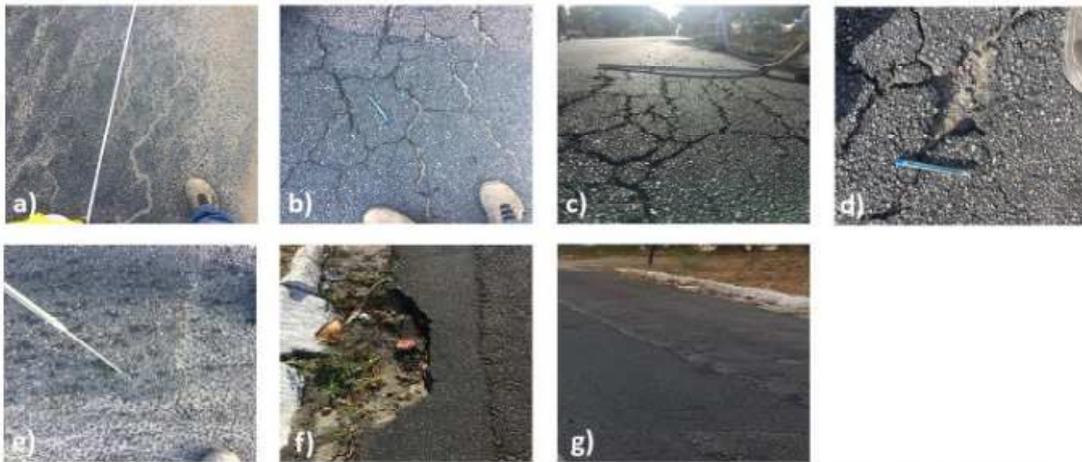
Na primeira seção foi encontrada uma grande quantidade de defeitos, dentre eles destacaram-se os remendos e as trincas. A figura 10 apresenta os diferentes tipos de defeitos desta seção.

Figura 10: a) Trinca isolada; b) Trinca couro de jacaré; c) Afundamento; d) panela; e) exsudação; f) Escorregamento; g) Remendo

Defeito	Solução
Remendo	Reparar a área afetada e executar um remendo de boa qualidade.
Trinca couro de jacaré	Fresagem da parcela, selagem e remendo
Panela	Remendo.
Afundamento	Reestabelecer seção transversal com massa betuminosa.
Desgaste	Recuperação superficial.
Exsudação	Capa selante.
Escorregamento	Remoção e reconstrução do trecho.

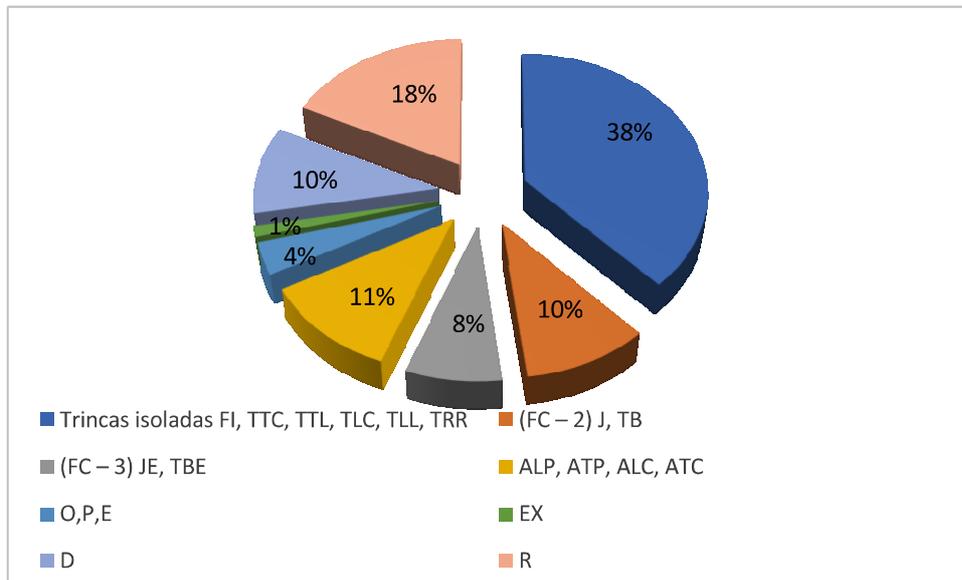
A partir do gráfico da figura 11, que compara a predominância dos defeitos, pode-se visualizar melhor quais defeitos estão mais presentes na seção em estudo.

Figura 11: Gráfico de predominância de defeitos da seção 1.

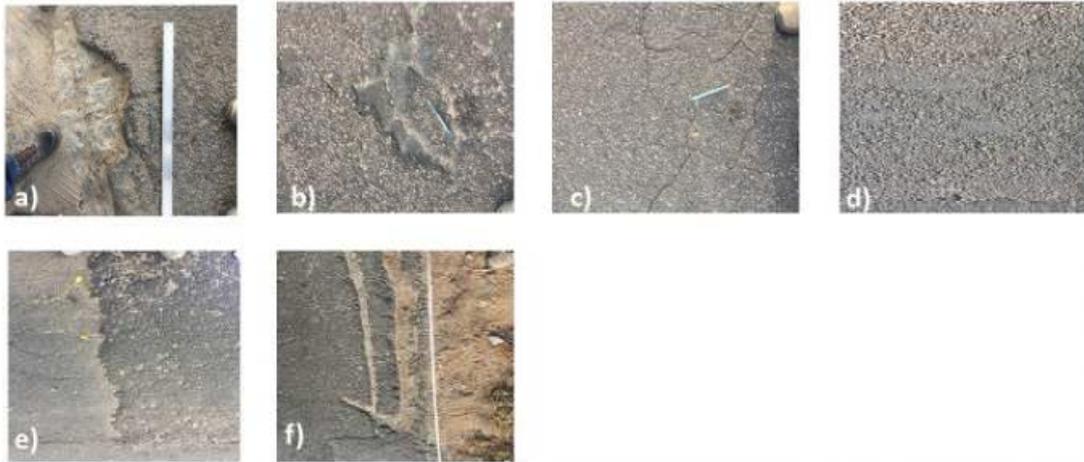
Na segunda seção foi encontrada uma grande quantidade de defeitos, dentre eles destacaram-se os remendos e as trincas. A figura 12 apresenta os diferentes tipos de defeitos nessa segunda parte.

Figura 12: a) Afundamento; b) Panela; c) Trinca couro de jacaré; d) Desgaste; e) Remendo; f) Escorregamento;

Defeito	Solução
Trinca couro de jacaré	Fresagem da parcela, selagem e remendo.
Panela	Remendo.
Afundamento	Reestabelecer seção transversal com massa betuminosa.
Desgaste	Recuperação superficial.
Remendo	Reparar a área afetada e executar um remendo de boa qualidade.
Escorregamento	Remoção e reconstrução do trecho.

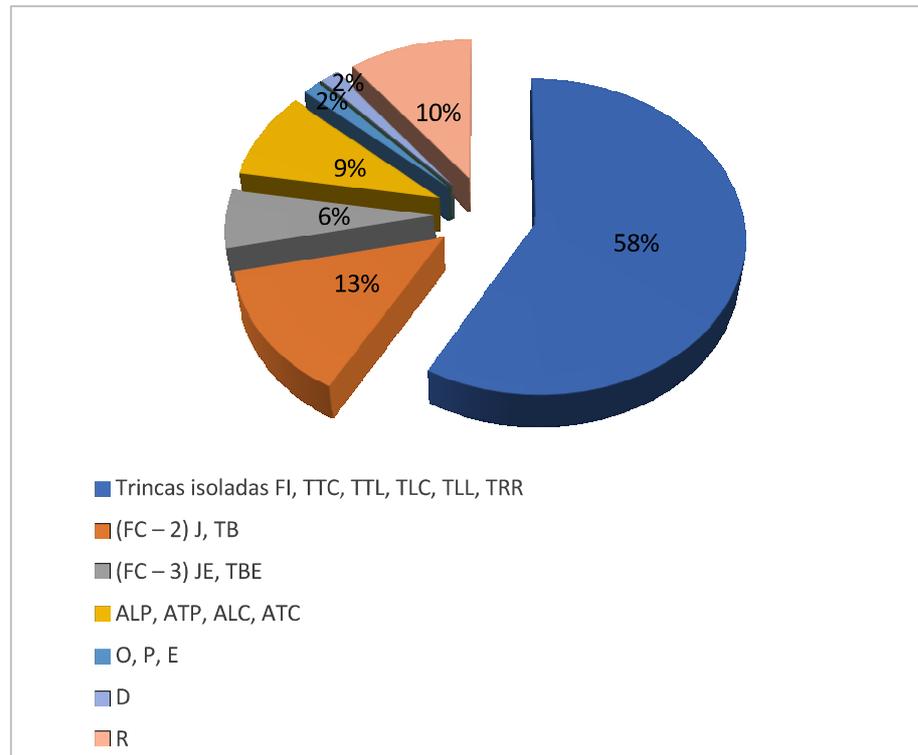
A partir dos valores dos IGI's, observa-se que as maiores causas para um aumento do IGG foram as trincas de couro de jacaré e os afundamentos. Sendo assim, obteve-se um IGG de 115, classificando a seção, a partir da tabela 3 como RUIIM.

Figura 12: Gráfico de predominância de defeitos da seção 2.

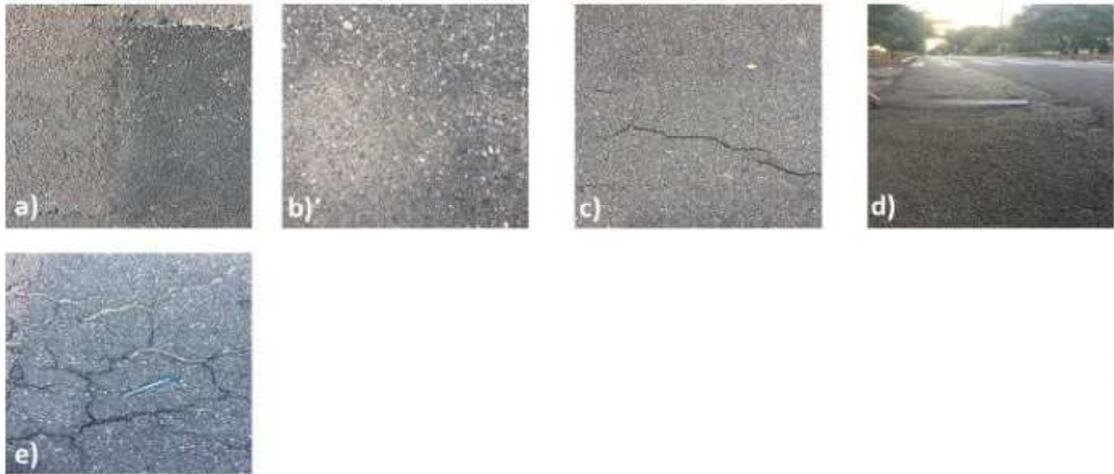
Na terceira seção foi encontrada uma grande quantidade de defeitos, dentre eles destacaram-se os remendos e as trincas. A figura 14 apresenta os diferentes tipos de defeitos nessa terceira parte.

Figura 14: a) Remendo; b) Desgaste; c) Trinca Longitudinal; d) Afundamento; e) Remendo; f) Trinca couro de jacaré

Defeito	Solução
Trinca couro de jacaré	Fresagem da parcela, selagem e remendo.
Afundamento	Reestabelecer seção transversal com massa betuminosa.
Desgaste	Recuperação superficial.
Remendo	Reparar a área afetada e executar um remendo de boa qualidade.

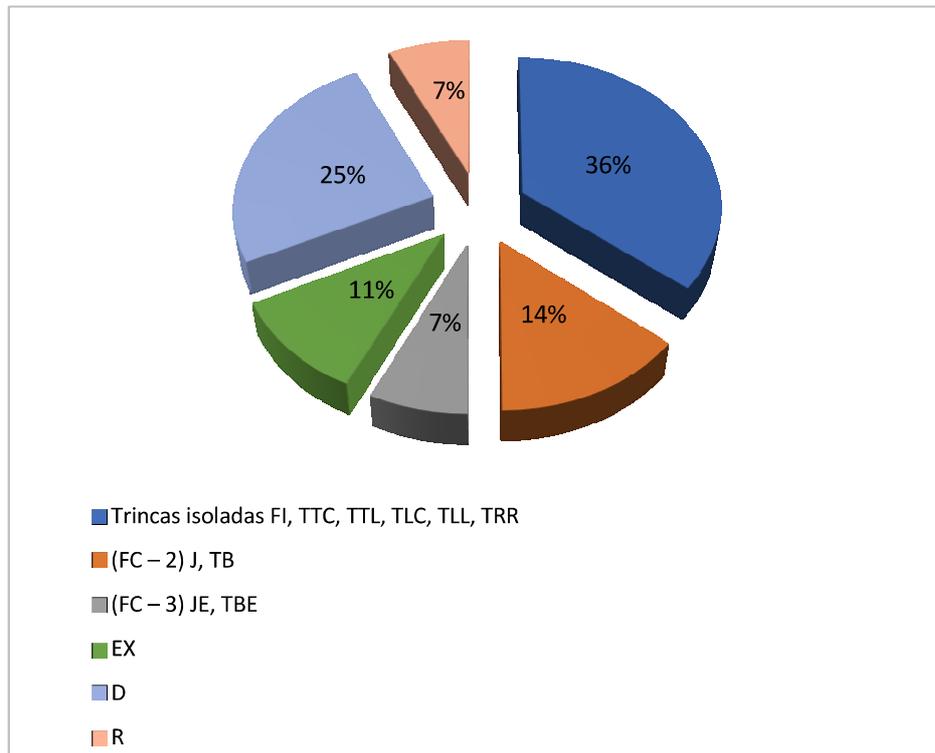
A partir dos valores dos IGI's, observa-se que as maiores causas para um aumento do IGG foram as trincas de couro de jacaré e os remendos. Sendo assim, obteve-se um IGG de 91, classificando a seção, a partir da tabela 3 como RUIM.

Figura 15: Gráfico de predominância de defeitos da seção 3.

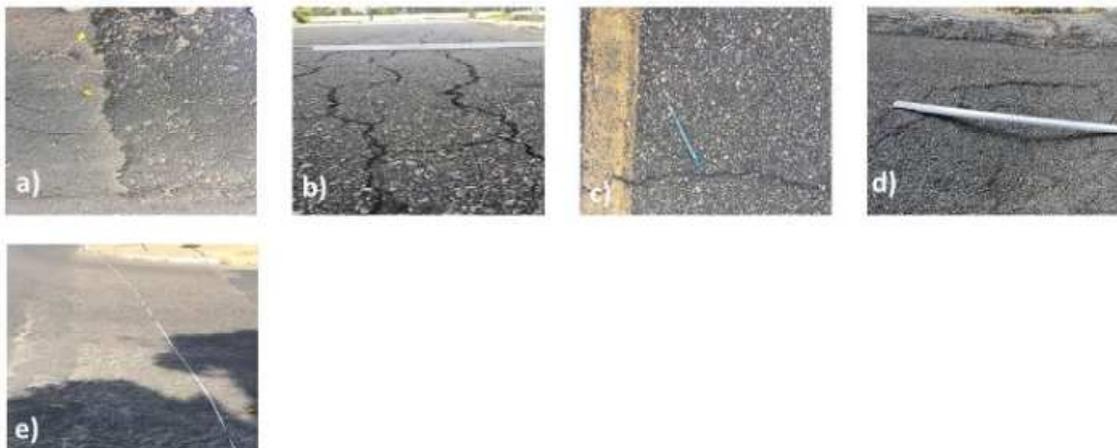
Na quarta seção foi encontrada uma grande quantidade de defeitos, dentre eles destacaram-se as trincas isoladas e as trincas tipo couro de jacaré. A figura 16 apresenta os diferentes tipos de defeitos nessa última parte.

Figura 16: a) Remendo; b) Trinca couro de jacaré; c) Trinca Longitudinal; d) Afundamento; e) Desgaste.

Defeito	Solução
Trinca couro de jacaré	Selagem, remendo e fresagem da parcela.
Afundamento	Reestabelecer seção transversal com massa betuminosa.
Desgaste	Recuperação superficial.
Remendo	Reparar a área afetada e executar um remendo de boa qualidade.

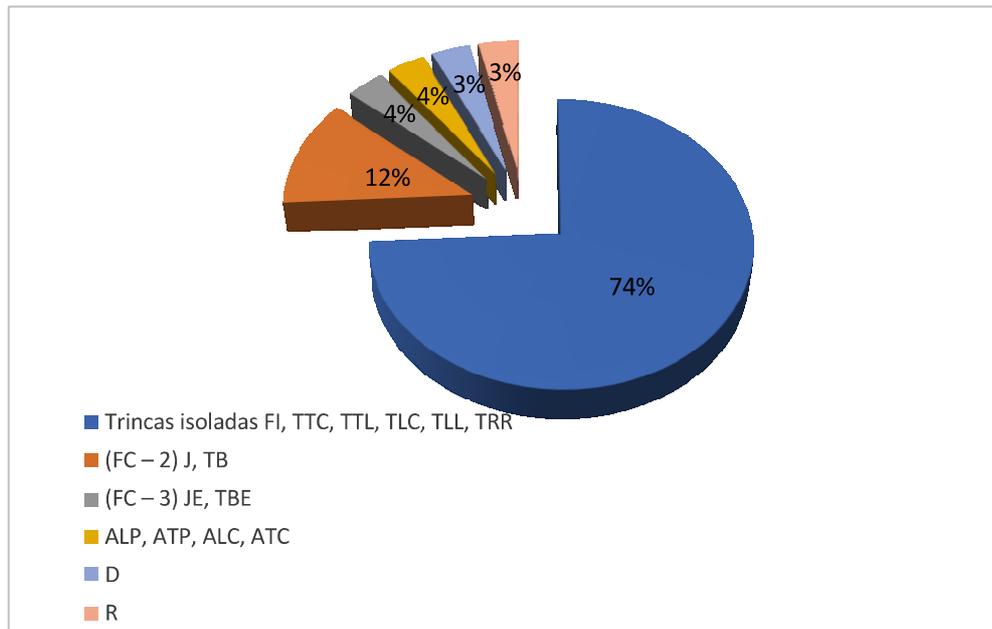
A partir dos valores dos IGI's, observa-se que as maiores causas para um aumento do IGG foram as trincas de couro de jacaré e os remendos. Sendo assim, obteve-se um IGG de 58, classificando a seção, a partir da tabela 3 como REGULAR.

Figura 17: Gráfico de predominância de defeitos da seção 4.

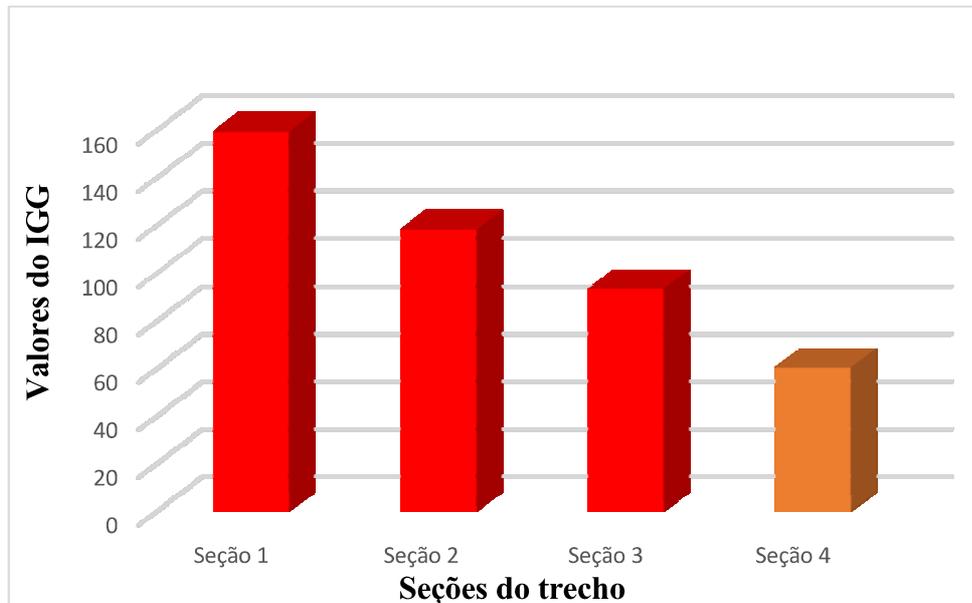
Figura 18: Valor de IGG das seções.

Na figura 18, tem-se a representação dos Valores de IGG para cada seção, o que torna mais fácil a compreensão dos resultados obtidos na tabela 20.

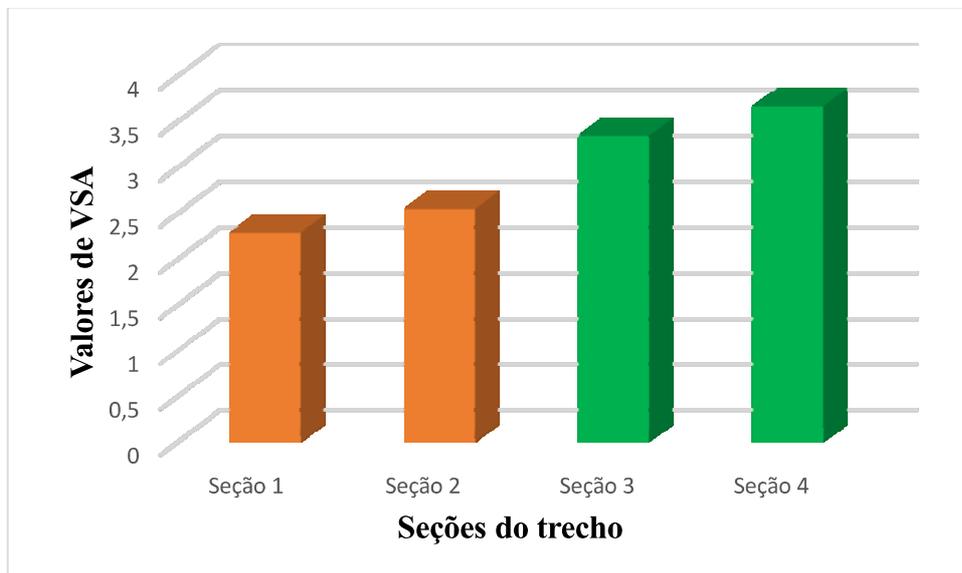
Figura 19: Valor de VSA das seções.

Na figura 19, tem-se a representação dos Valores de VSA para cada seção, o que torna mais fácil a compreensão dos resultados obtidos na tabela 20.
