**AVALIAÇÃO DA QUALIDADE DO CONCRETO PRODUZIDO EM
OBRAS DE PEQUENO PORTE**

Trabalho de Conclusão de Curso apresentado à coordenação do Curso de Engenharia Civil da Universidade Estadual da Paraíba, como requisito parcial à obtenção do título de Bacharelado em Engenharia Civil.

O objetivo desse trabalho foi avaliar a qualidade do concreto produzido em pequenas obras do município de Araruna – PB, segundo NBR 12655/15.

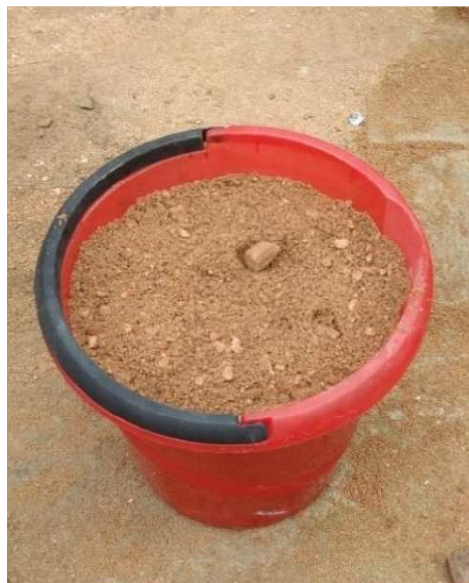
Figura 1 – Recipiente de 13 litros para medição do traço

Para determinar o traço, mediu-se a areia, brita e água em volume, em recipiente plástico de 13 litros (Figura 1) e o cimento em quilogramas.

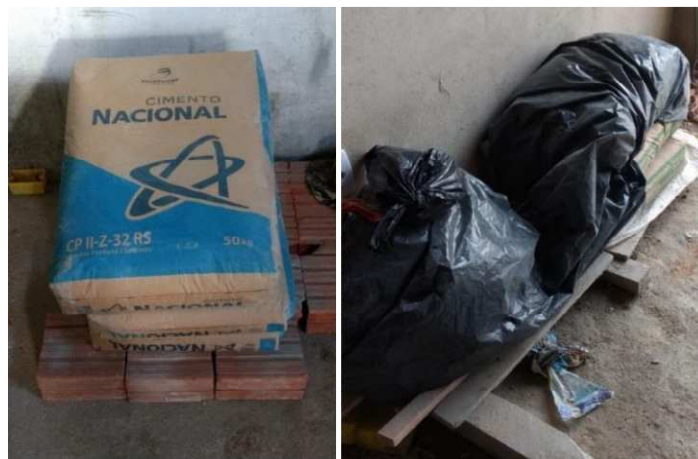
Figura 3 – Armazenamento do cimento nas obras estudadas

Em todas as obras verificou-se o armazenamento inadequado dos materiais. Quanto ao armazenamento do cimento (Figura 3) constatou-se a não obediência ao item 5.3.1 da NBR 12655/15. O cimento deve estar sobre paletes de madeira 10 cm acima do nível do chão, em ambientes fechados, distanciados da parede 10 cm. Esse comportamento foi percebido em todas as obras avaliadas.

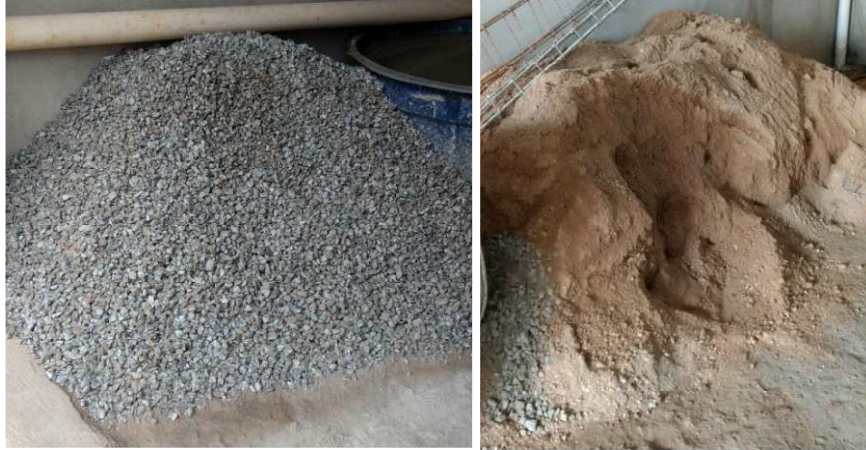
Figura 4 – Armazenamento dos agregados

Quanto ao armazenamento dos agregados, não se respeita o item 5.3.2 da NBR 12655/15. Em algumas obras, os agregados são armazenados tendo contato físico uns com os outros e/ou são depositados sobre o solo. A situação apresentada na Figura 4 é corriqueira, e foi encontrada em todas as obras.

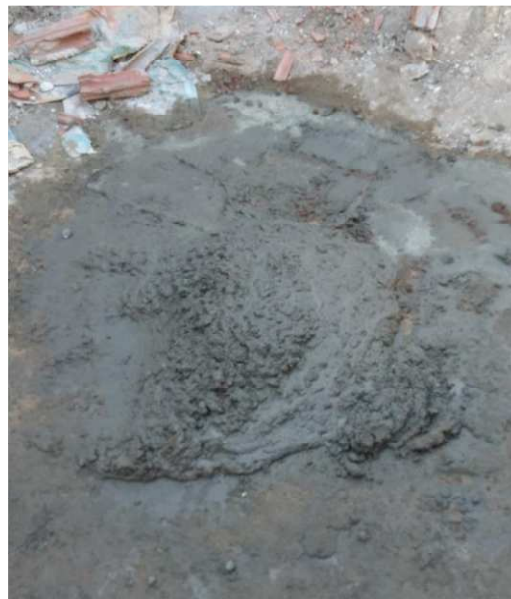
Figura 5 – Mistura dos componentes do concreto

A mistura dos componentes do concreto é inadequada. Em duas das obras a mistura foi feita sobre o solo (Figura 5). Um fato curioso é que nas demais obras, mesmo havendo a presença de betoneira, os componentes do concreto eram pré-misturados sobre o solo e depois colocados dentro da betoneira. Esse tipo de mistura sujeita o concreto a contaminações do solo, além da perda de umidade.

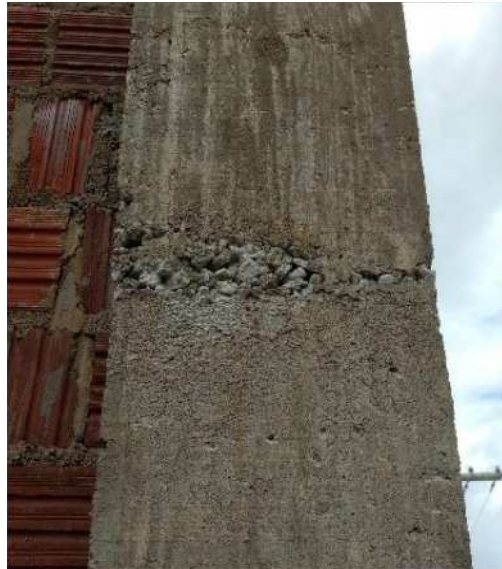
Figura 6 – Segregação dos componentes do concreto

estudadas, principalmente nos pilaretes, o concreto foi lançado a mais de 2 metros de altura, sem uso de nenhum tipo de dispositivo que conduzisse o concreto. A Figura 6 demonstra a consequência da falta de cuidado durante o lançamento do concreto.

Para evitar esse tipo de problema pode-se utilizar funis, calhas e trombas, para conduzir o concreto. Além disso, pode-se fazer o lançamento inicial de argamassa com composição igual à da argamassa do concreto estrutural.

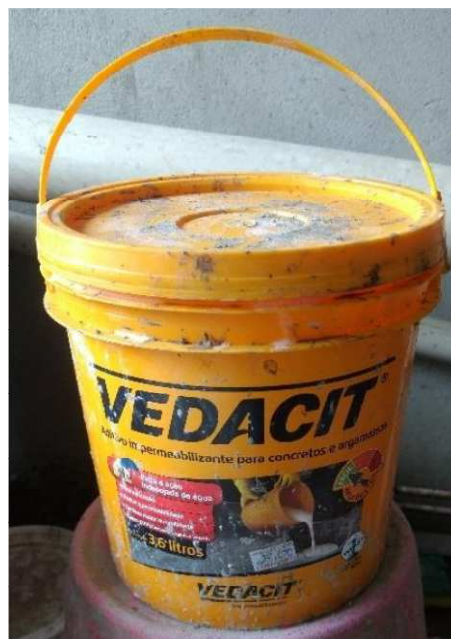
Figura 7 – Aditivo impermeabilizante utilizado na obra 6

Na obra 6, observou-se a utilização de aditivo impermeabilizante para concretos e argamassas (Figura 7). Uma curiosidade é que o aditivo foi utilizado não apenas em elementos que são frequentemente expostos à umidade como lajes e pisos, mas também, nas vigas e pilares. Embora não seja necessário a utilização nesses elementos, devido à alta permeabilidade do concreto, é recomendável a sua aplicação, prevenindo o ataque dos agentes corrosivos à armadura.

No uso do aditivo respeitou-se as práticas recomendadas pela NBR 12655/15. Contudo, nessa obra, o concreto foi misturado manualmente, sobre piso inadequado. Essa prática leva a uma má homogeneização do aditivo na amassada e possibilidade de absorção pelo solo.

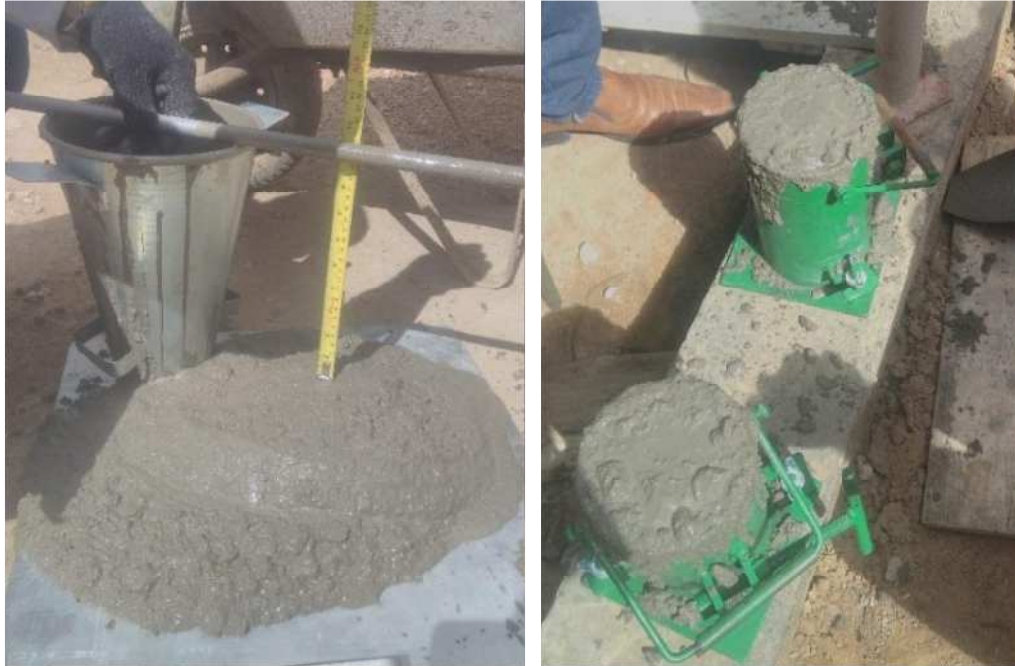
Figura 8 – Abatimento e moldagem dos corpos de prova

Os corpos de prova foram moldados segundo a norma NBR 5738/16 e a consistência do concreto foi determinada pelo abatimento do tronco de cone, aplicando a norma NBR NR 67/98, como apresentado na Figura 8.

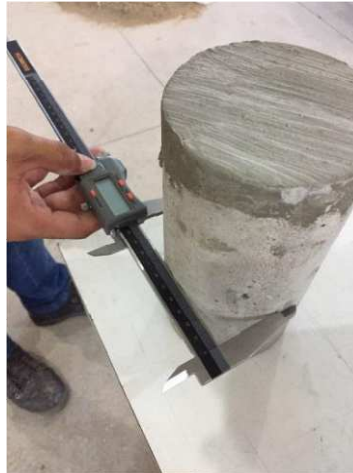
Figura 9 - Determinação dos diâmetros dos corpos de prova

Os diâmetros apresentados no APÊNDICE C foram determinados de acordo com o item 4.4 da norma NBR 5739/07, medidos ortogonalmente na metade da altura do corpo de prova (Figura 9).

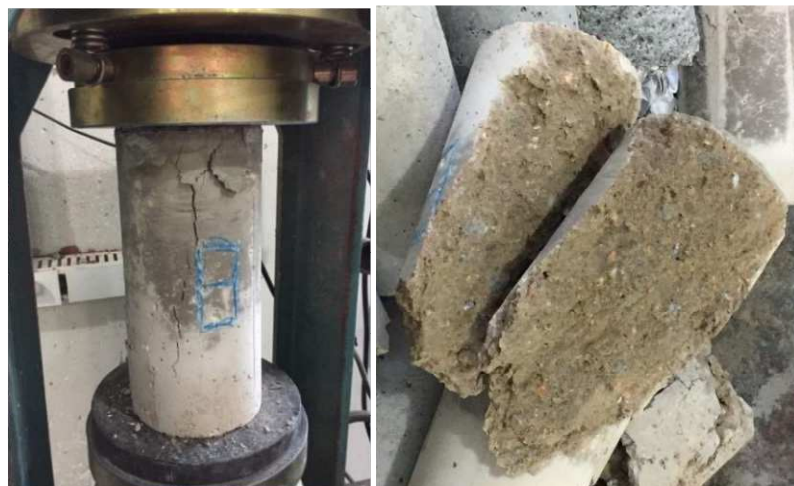
Figura 10 – Forma de fratura dos corpos de prova: cisalhamento

Durante o rompimento dos corpos de prova percebeu-se que o corpo de prova 7 apresentou fratura do topo e o corpo de prova 11 apresentou fratura do tipo colunar. Os demais rompimentos apresentaram forma cônica e/ou cisalhada de fratura, identificadas na NBR 5739/07 (Figura 10).

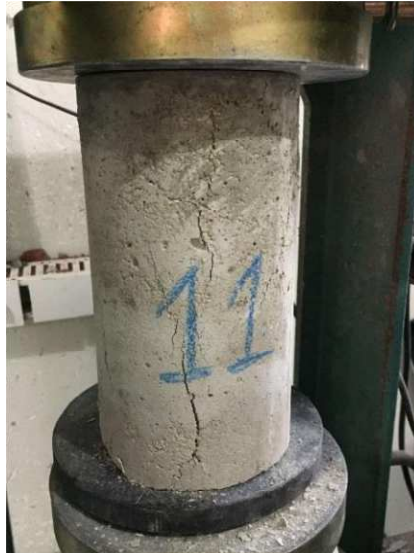
Figura 11 – Forma de fratura dos corpos de prova: colunar

O corpo de prova 11, da obra 5 apresentou fratura colunar, indicando a possibilidade de problemas no arremate do topo. Embora esse tipo de fratura indique a necessidade de tomar maiores cuidados no arremate do topo dos corpos de prova, não se observou nenhuma dispersão entre os resultados dos pares do exemplar, qualificando os resultados, (Figura 11).

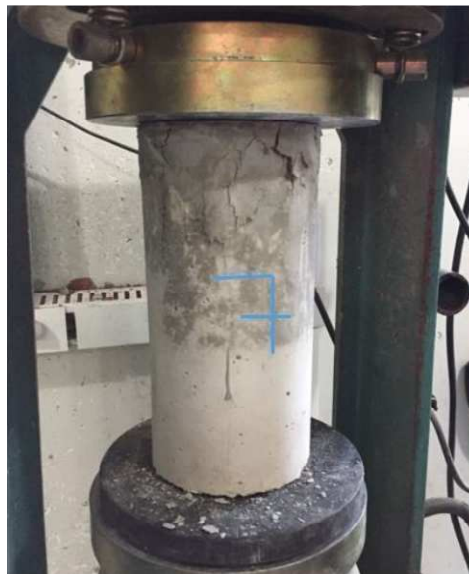
Figura 12 – Fratura típica de defeitos no arremate de topo e base de corpos de prova

Observando os resultados do APÊNDICE C, nota-se uma significativa dispersão entre os valores de resistência à compressão nos corpos de prova 7 e 8. O corpo de prova 7, da obra 3, apresentou fratura no topo do corpo de prova, abaixo do capeamento, indicando defeito no arremate. Isso pode ser percebido na Figura 12.

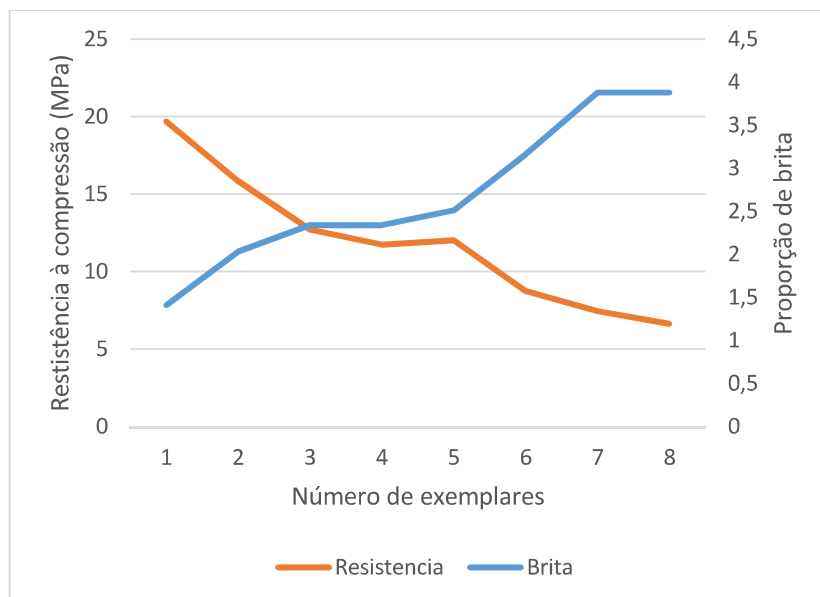
Figura 14 - Relação entre proporção de brita e resistência à compressão

Observou-se também, que os traços com maiores proporções de brita apresentaram menores resistências à compressão (Figura 14). Esse comportamento está relacionado com a quantidade de água de amassamento usada e a quantidade de vazios entre os componentes do concreto. Não se percebeu nenhuma relação no que diz respeito a proporção de areia.

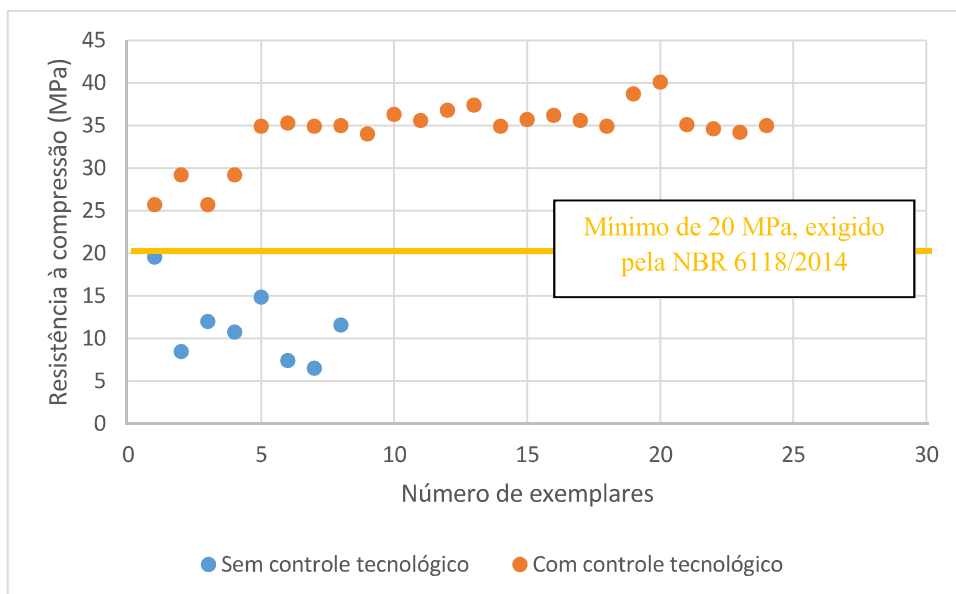
Figura 15 – Discrepância de resultados: com e sem controle tecnológico

Quando se aplica um nível de controle tecnológico alto na produção do concreto, pode-se gerar uma melhor qualidade do concreto produzido, refletindo diretamente na resistência a compressão. Contudo, pôde-se observar nos Quadros 4, 5, 6 e 7, que os resultados do ensaio de resistência à compressão para alguns exemplares, não atenderam ao mínimo de 35 MPa, ficando bem próximos, corroborando com a referência da TÉCHNE, 2009, *apud* SELEGIN, 2013. Para essas obras, se fez necessário a extração de testemunhos para contraprova, além da realização de ensaio não destrutivo, como a esclerometria, porém não se teve acesso a esses dados.
