**UNIVERSIDADE ESTADUAL DA PARAÍBA
CENTRO DE CIÊNCIAS E TECNOLOGIA
DEPARTAMENTO DE ENGENHARIA SANITÁRIA E AMBIENTAL
CURSO DE ENGENHARIA SANITÁRIA E AMBIENTAL**

**AVALIAÇÃO DA PRESERVAÇÃO DA MATA CILIAR NO ENTORNO DO RIO
MAMANGUAPE NO MUNICÍPIO DE MATINHAS**

Monografia apresentada como Trabalho de Conclusão de Curso (TCC), à Coordenação do Curso de Engenharia Sanitária e Ambiental da Universidade Estadual da Paraíba como exigência para obtenção do título de Engenheiro Sanitarista e Ambiental.

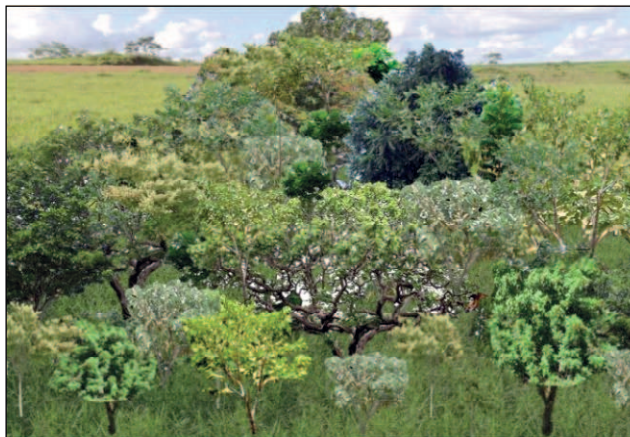
Figura 8 – Resultado da implantação da técnica de semeadura direta de sementes de vegetação nativa após 10 anos.

Na Figura 8 encontra-se ilustrado o resultado esperado após 10 anos, pode-se observar que a vegetação deverá apresentar características de vegetação secundária e neste ponto não há mais necessidade de manejo para seguir e assim poderá continuar com seu crescimento natural.

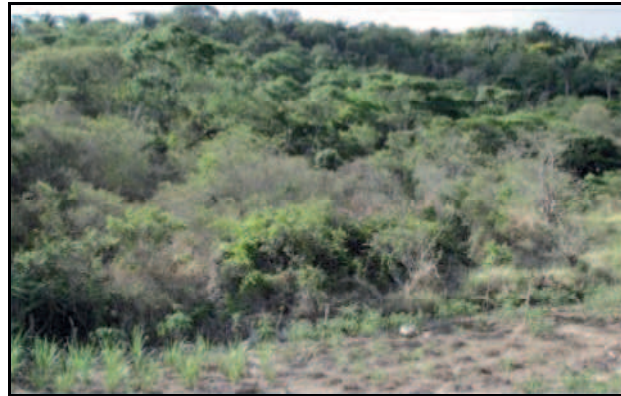
As florestas estacionais semidecíduais, classificadas anteriormente como florestas subcaducifólias, são formações de ambientes menos úmidos do que aqueles onde se desenvolve a floresta ombrófila densa. Em geral, ocupam ambientes que transitam entre a zona úmida costeira e o ambiente semiárido. Daí porque esta vegetação também é conhecida como “mata seca”. Quase que totalmente substituída pela cana-de-açúcar e culturas diversas, pode-se verificar, pelos poucos remanescentes, que esta formação ocupa a parte sudoeste da Mata Sul, na transição com o Agreste. Esta formação vegetal apresenta um porte em torno de 20 metros (estrato mais alto) e apresenta, como característica importante, uma razoável perda de folhas no período seco, notadamente no estrato arbóreo. Na época chuvosa, a sua fisionomia confunde-se com a da floresta ombrófila densa, no entanto, no período seco, nota-se a diferença entre elas (Figura 9) (ARAUJO FILHO, 2009).

Figura 9 - Floresta estacional semidecidual.

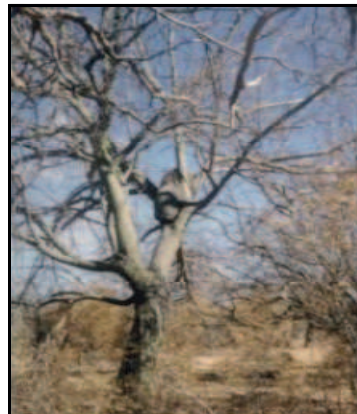
A vegetação da Caatinga é definida como um tipo de floresta de porte baixo, que apresenta árvores com ramificação profusa, com formato em pirâmide invertida. A maior parte das plantas apresenta espinhos, folhas pequenas e finas (microfilia), cutículas impermeáveis, perda das folhas na estação seca (caducifolia), sistemas de armazenamento de água em raízes e caules modificados (Figura 10) e mecanismos fisiológicos adaptados às condições climáticas da região, a exemplo do fechamento dos estômatos nas horas mais quentes do dia. Além da importância biológica, a flora da Caatinga apresenta um papel importante para o desenvolvimento sustentável da região, em que suas plantas de diferentes potenciais são utilizadas pelos moradores como forrageiras, uso medicinal, frutíferas e, se manejadas de forma adequada, podem ser consideradas como uma alternativa para a região (KILL, 2009).

Figura 10 - Planta da Caatinga com perda das folhas na estação seca (caducifolia).

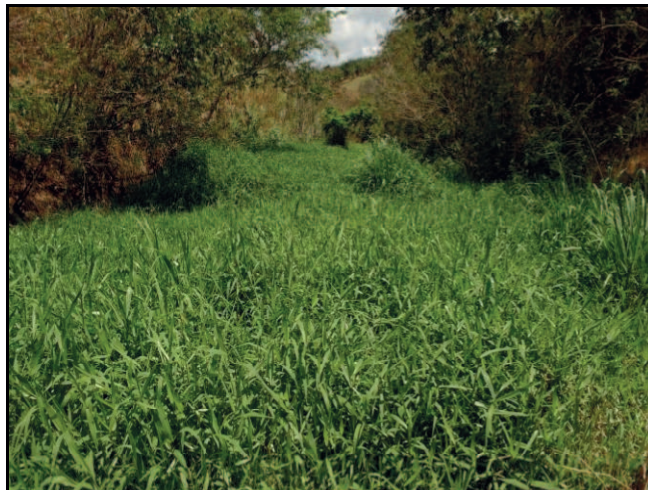
Figura 12 – Imagem da vegetação Capim de Planta (*Poaceae*).

Ao longo do trecho percorrido de 6 quilômetro foi identificada a presença de Capim de Planta (*Poaceae*), Figura 12, esse nome popular pode variar de região para região por quase todo o trajeto.

Segundo comentários local, esse capim é utilizado para a alimentação do gado da região. A vegetação sabiá (*Mimosa caesalpinifolia benth*) encontra-se ilustrada na Figura 13.

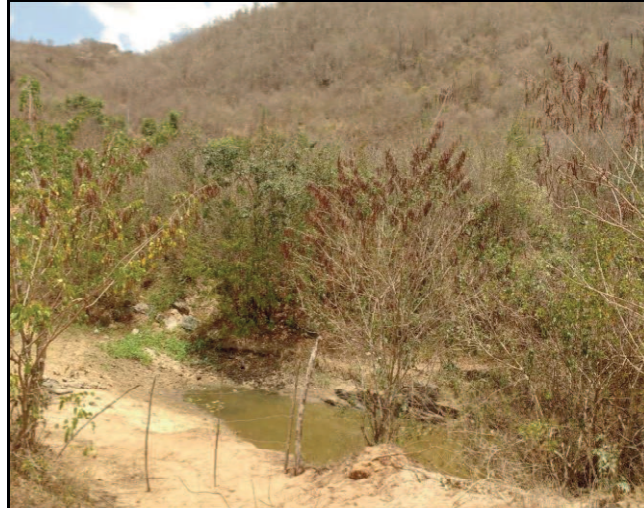
Figura 13 – Imagem da vegetação Sabiá (*Mimosa caesalpinifolia benth*).

A Sabiá se encontra em larga escala em boa parte do trecho do rio, sendo explorada de forma desordenada para produção de estacas para construção de cercas. Apesar do valor econômico, segundo comentários local, a prática ilegal de retirada de árvores no entorno do rio existe há muitos anos. Segundo os moradores locais da região, eles relataram que vivem na terra há mais de 50 anos e como ficaram impressionados com as mudanças na sua região devido aos impactos ambientais, pois segundo eles até os ventos de hoje são mais fortes.

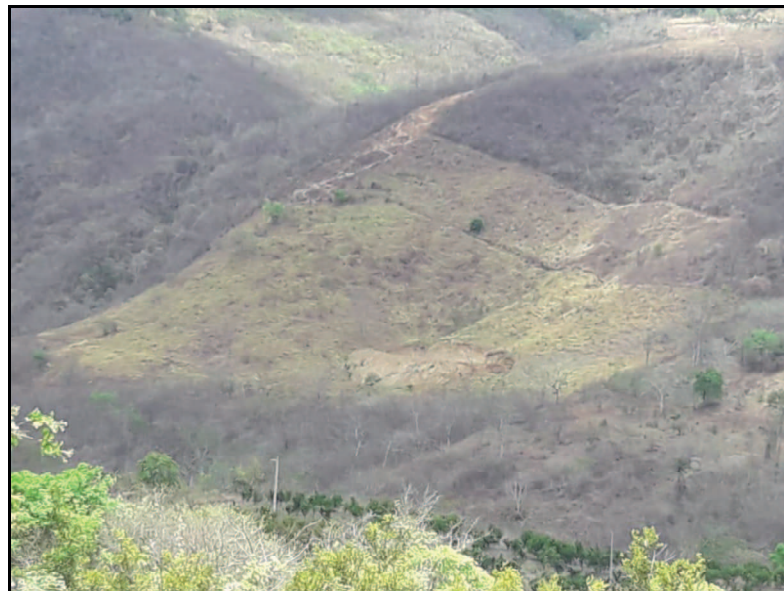
Figura 15 - Vista do lado direito da mata presente no assentamento Chã do Bálsamo.

A Figura 15 ilustra uma área que está compreendida no assentamento Chã do Bálsamo, as margens do rio Mamanguape.

É notável na imagem que a área está sem sua cobertura vegetal nativa e apresenta-se bastante degradada devido à exploração, com isso vem afetando a flora e a fauna características da região.

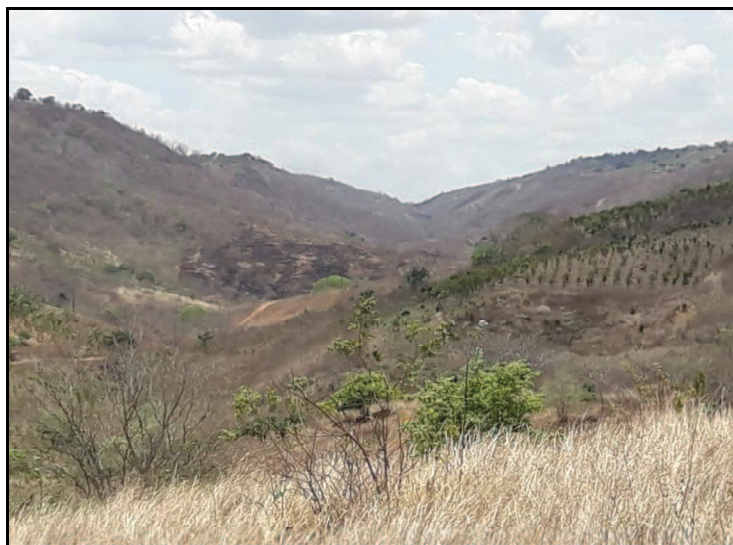
Figura 16 - Vista do lado direito da mata a ser recuperada no assentamento Cajá de Alagoa Nova.

A Figura 16 ilustra a localização do assentamento Cajá de Alagoa Nova, que por sua vez é uma área de frequentes queimadas como pode ser visto na imagem, também pode ser observado que existem alguns campos desmatados devido às atividades locais. É possível visualizar a vegetação rasteira, indicação que a área já foi explorada.

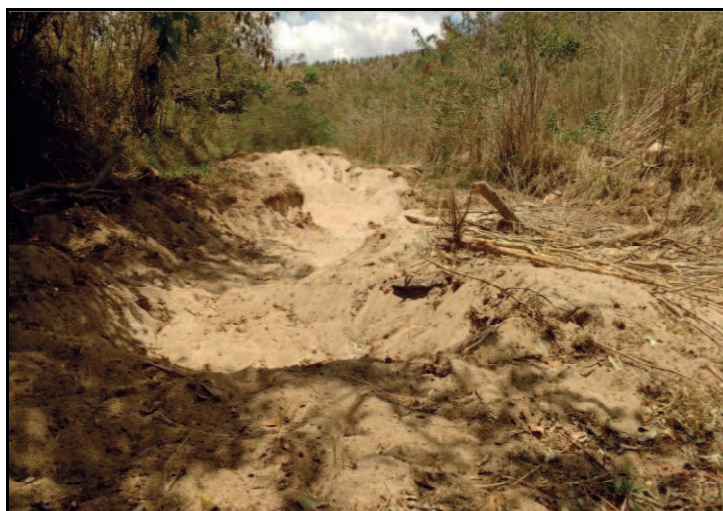
Figura 17 - Área de exploração de areia no rio Mamanguape.

Na Figura 17 encontra-se ilustrada uma área de exploração de areia no rio Mamanguape.

Na Figura 17 é possível observar mais uma atividade impactante ao meio ambiente, a areia por ser uma matéria-prima muito importante para a construção civil está sendo explorada há alguns anos sem controle ou fiscalização. Neste caso a prática ilegal de exploração de areia, de acordo com relatos dos próprios moradores da região, causaram os seguintes impactos ambientais: assoreamento, desmatamento da mata nativa e o aumento do processo erosivo nos últimos anos modificando as características do alto curso do rio Mamanguape.

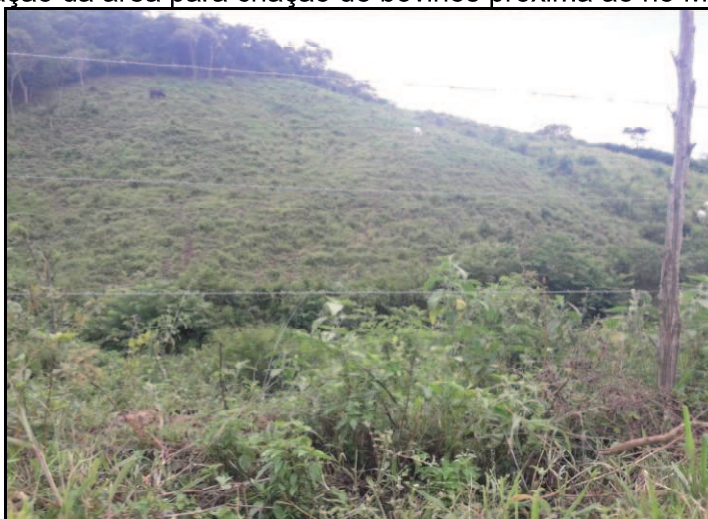
Figura 18 - Exploração da área para criação de bovinos próxima ao rio Mamanguape.

Na Figura 18 está ilustrada a área explorada com criação de bovinos.

É possível observar a prática irregular da criação de bovinos e o cultivo de grãos, por não atenderem a distância mínima permitida no novo Código Florestal, em que os tamanhos das APPs devem ser de acordo com a largura dos rios.

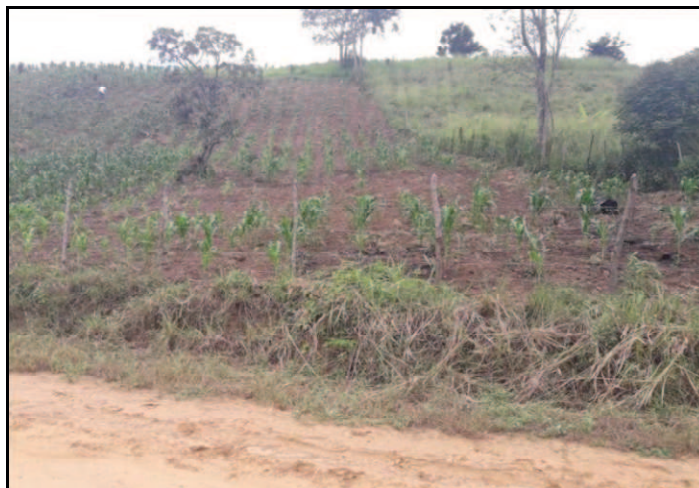
Figura 19 - Cultivo de grãos nas margens do rio Mamanguape.

Na Figura 19 está ilustrada a área explorada com cultivo de grãos.
