**AVALIAÇÃO DE RISCOS EM UMA CASA DE SHOWS NA CIDADE DE
CAMPINA GRANDE - PB**

Trabalho de Conclusão de Curso apresentado ao Departamento de Engenharia Sanitária e Ambiental do Centro de Ciências e Tecnologia da Universidade Estadual da Paraíba, como requisito obrigatório à obtenção do título de Bacharel em Engenharia Sanitária e Ambiental.

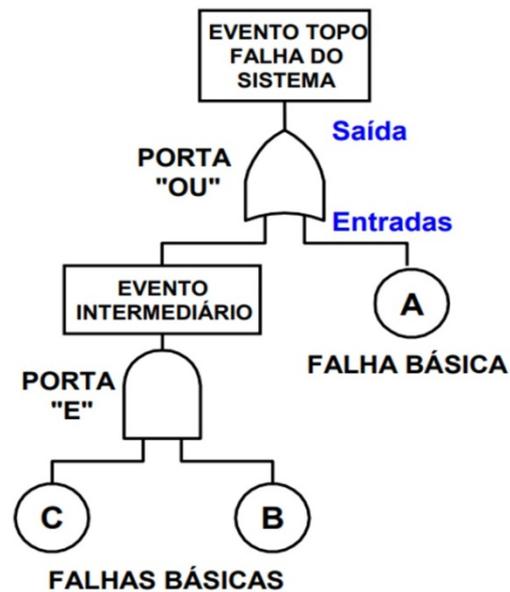
Figura 5 – Exemplo de árvore de falhas

A Figura 5 mostra um modelo básico de uma árvore de falhas, conhecido como top-down, visto que o desdobramento da árvore parte de cima para baixo:

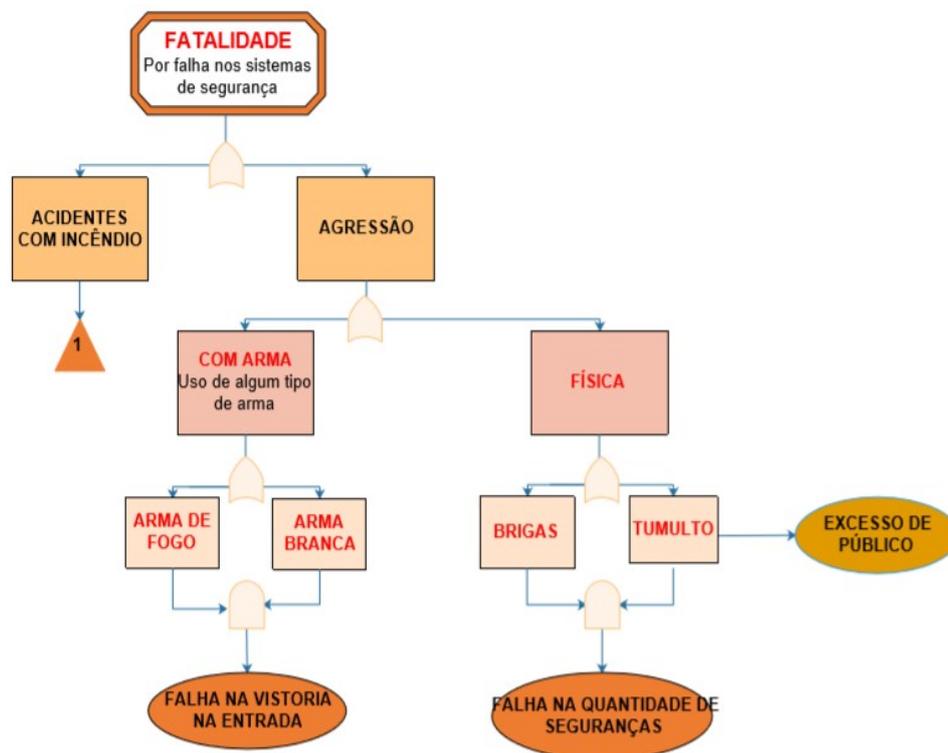
Figura 6 – Árvore de falhas para a casa de show (Parte 1)

Nessa primeira parte da árvore, conseguimos identificar os 2 eventos principais com relação ao evento topo, que seria os acidentes com incêndio e a agressão. A partir desses 2 eventos, toda a árvore é desenvolvida. Na Figura 6, o desdobramento da árvore com relação aos acidentes com incêndio foi separado

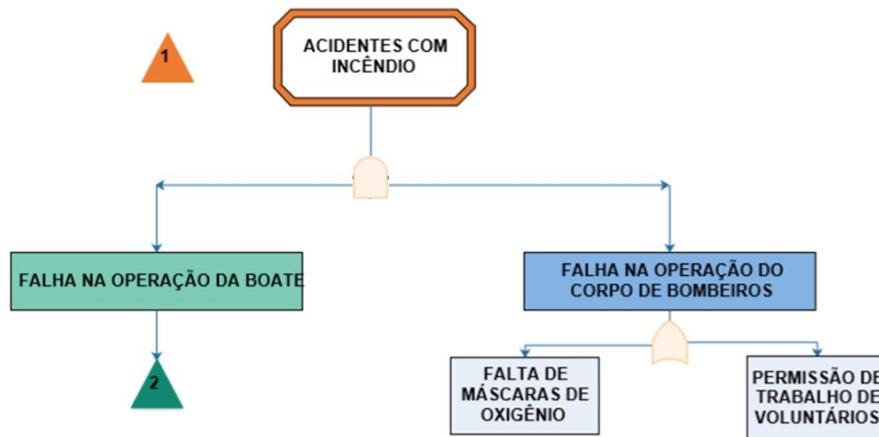
Figura 7 – Árvore de falhas (Parte 2)

Nessa segunda análise, percebemos que todas as causas de fatalidade estão relacionadas ao tempo elevado de exposição ao incêndio, que se dá por carbonização ou asfixia. As duas estão diretamente ligadas ao tempo de contato com o fogo e a fumaça (proveniente do fogo) que o indivíduo ficou submetido. No caso da carbonização, se dá pelo contato direto do fogo com a pele humana, que queima ultrapassando os mais extensos graus de queimadura. A asfixia, que na maioria das vezes é a principal causa da morte relacionada à fogo, acontece pela inalação excessiva de substâncias presentes na fumaça como o monóxido de carbono e o cianeto, que leva a obstrução das vias aéreas. Começa a faltar oxigênio no sangue devido a presença dessas substâncias e o indivíduo não consegue mais respirar o oxigênio necessário para sobreviver, vindo a óbito.

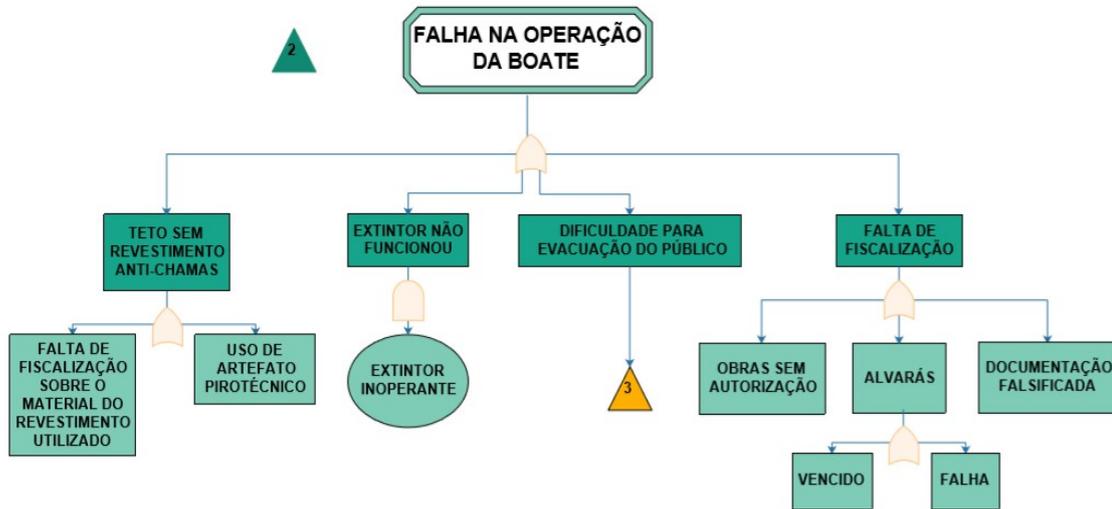
Figura 8 – Árvore de falhas (Parte 3)

A falha na operação da boate - do ponto de vista físico e do ponto de vista legal - abre todas as possibilidades possíveis para uma eventual tragédia. A casa de espetáculo tem por obrigação prevista por lei estar com toda a documentação em dia perante os órgãos federativos e municipais que são responsáveis por fiscalizar e outorgar o funcionamento da mesma. As licenças obtidas por meio de alvarás, que são concedidos por esses órgãos, são documentos que devem ser mantidos em locais visíveis, provando a todos os usuários e órgãos fiscalizadores que aquele estabelecimento está funcionando em regularidade com a lei. Uma empresa, em suma, apresenta um alvará de funcionamento, concedida pela Prefeitura do município, além de apresentar outras licenças como a da Vigilância Sanitária e a do Corpo de Bombeiros. Todos esses documentos, como mencionado, devem ser expostos em locais de fácil visualização.

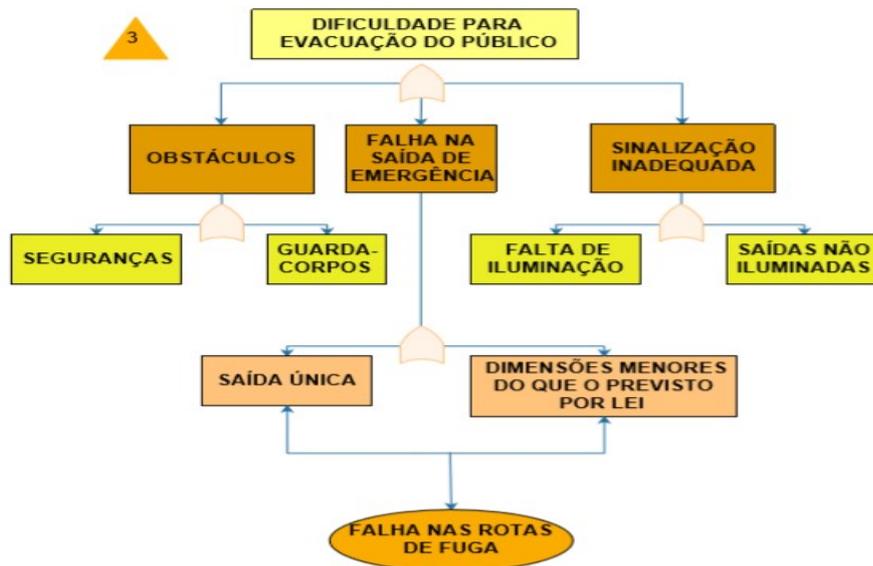
Figura 9 – Árvore de falhas (Parte 4)

A dificuldade para evacuação do público é um ponto que, se for mal executado, pode potencializar uma tragédia de forma bastante contundente. A necessidade de se abrigar em um local seguro em situações de perigo é o primeiro pensamento de todo cidadão, para garantir a sua segurança e se livrar daquele perigo. Logo, a busca por um local seguro passa a ser desesperador para quem está

inserido numa situação difícil, como é o caso de um incêndio. Todos lutam individualmente por sua própria vida e isso causa uma situação de completa desesperação, onde as pessoas almejam, principalmente, sair do local que está sendo afetado pelas chamas. Logo, uma falha nas rotas de fuga que proporcionariam esse afastamento do público com o local afetado, fomenta tal tragédia iminente.

O fato dos seguranças serem considerados obstáculos para a evacuação do público presente se refere à falta de treinamento em situações de necessidade de rápida evacuação, a qual os mesmos deveriam ser habilitados para tal. A falta de treinamento nesse tipo de situação compromete toda a rota de fuga prevista para casos de sinistros, como é o incêndio. Os seguranças, se bem treinados, auxiliariam o público na fuga e ajudariam, de certa forma, a conter o desespero. Da mesma sorte que, seguranças mal treinados, além de não ajudar na fuga, contribuiriam para o aumento do pânico no local. Logo, percebemos a importância de se ter um treinamento específico para os seguranças que trabalham no local, a fim de proporcionar um conhecimento específico para os mesmos sobre como agir em situações de desespero.

A utilização de guarda-corpos também é considerado um empecilho nas rotas de fuga, pois dificulta o trânsito de pessoas, principalmente quando se trata de guarda-corpos que fazem dobras durante o caminho, dificultando ainda mais o trânsito entre eles, sendo recomendado o uso de guarda-corpos retos, pois não causa tanta dificuldade como o que tem curvas. A utilização desse meio de organização dentro da casa de shows é muito comum, porque serve como disciplinador para conter a entrada do público durante o evento. Entretanto, a utilização desse objeto deve ser colocada apenas em portas de entrada do evento, ao ponto de, se tratando de guarda-corpos removíveis, serem tirados após a entrada do público, livrando o acesso em casos de emergência. A utilização de guarda-

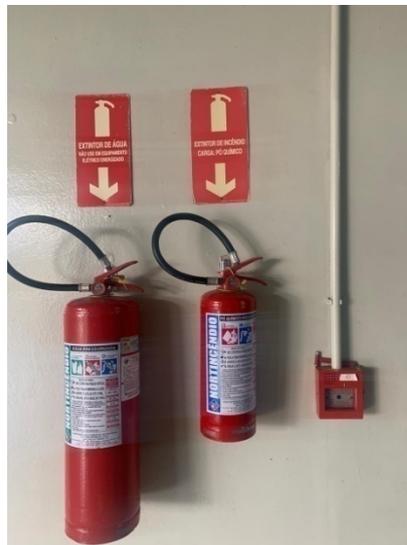
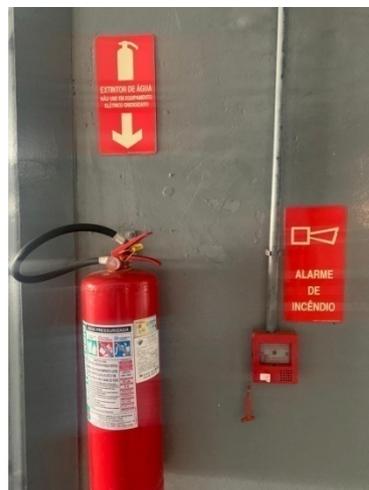
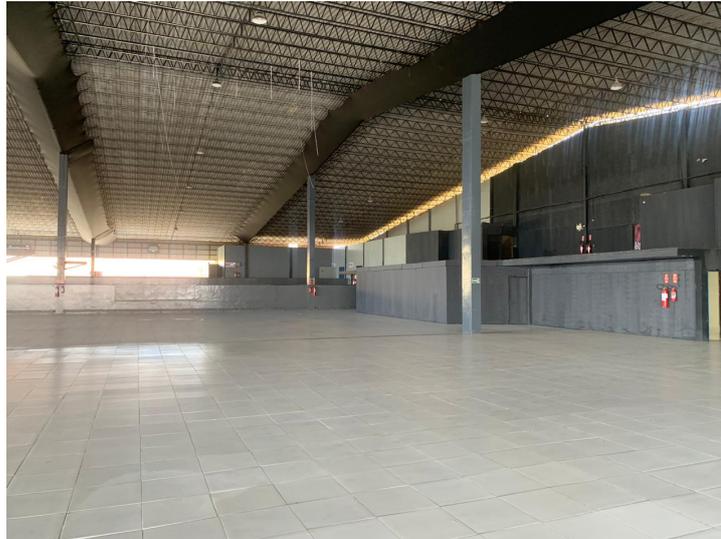
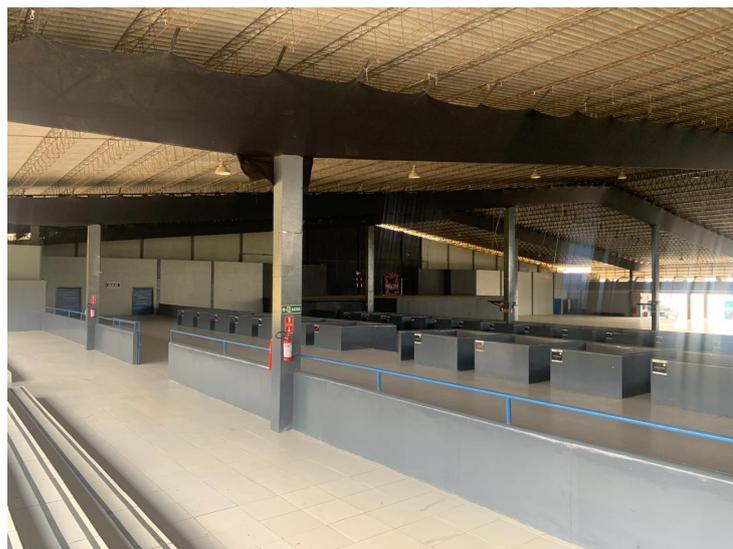
Figura 10 – Presença de extintores de incêndio e alarme (I)

Figura 11 – Presença de extintores de incêndio e alarme (II)

Figura 12– Presença de extintores de incêndio espalhados pela casa (I)

Figura 13– Presença de extintores de incêndio espalhados pela casa (II)

Ao analisar tais imagens, comprovamos a presença de vários extintores espalhados pela casa, tanto extintores de água como extintores de pó. O número de extintores espalhados no total dentro da casa ultrapassa a quantidade de 40 unidades, que foram colocados em locais estratégicos e de fácil visualização. Percebe-se também a presença de vários alarmes de incêndio espalhados pelo interior da casa, possibilitando o rápido aviso sobre a ocorrência de um incêndio.

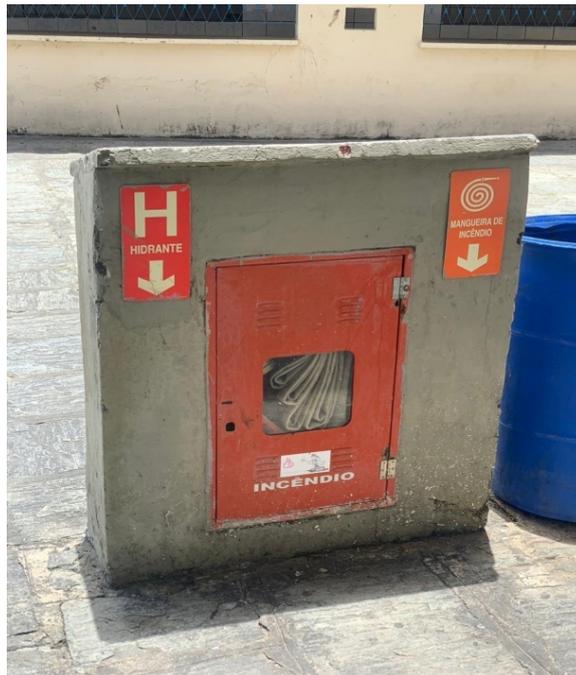
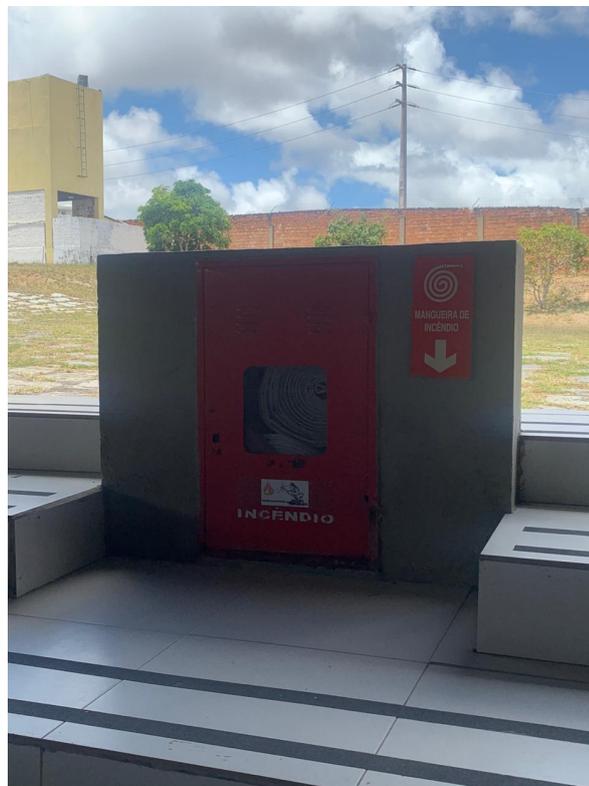
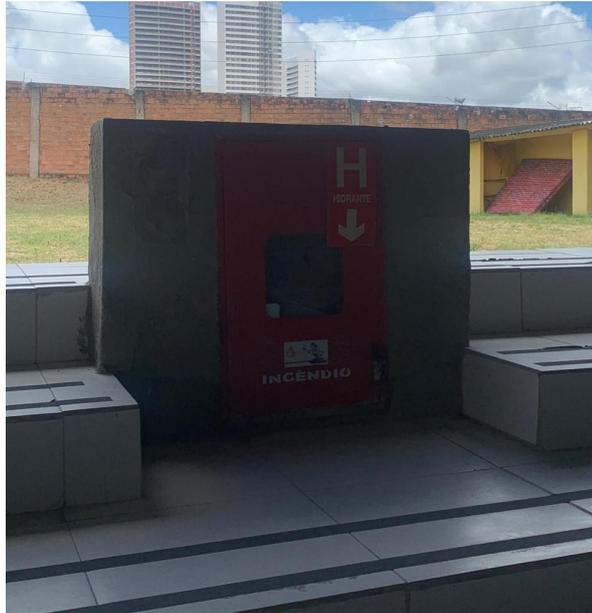
Figura 14– Presença de hidrantes no interior da casa (I)

Figura 15– Presença de hidrantes no interior da casa (II)

Figura 16– Presença de hidrantes no interior da casa (III)

Foi comprovado também um bom número de hidrantes de paredes posicionados estrategicamente próximos as saídas de emergência, facilitando o uso por meio da brigada de incêndio e dos próprios militares do Corpo de Bombeiros, que como foi visto, adentram no local através das saídas de emergência. Todas as caixas estavam equipadas com o esguicho regulável, chave de mangueira e mangueira de incêndio, que são acessórios básicos para a utilização dessa ferramenta.

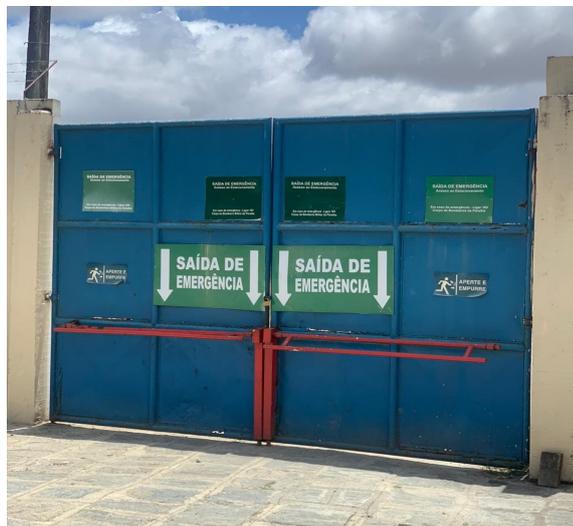
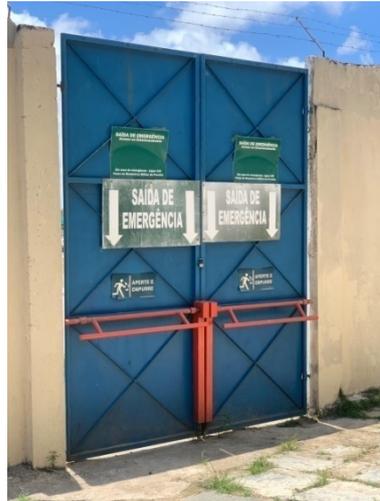
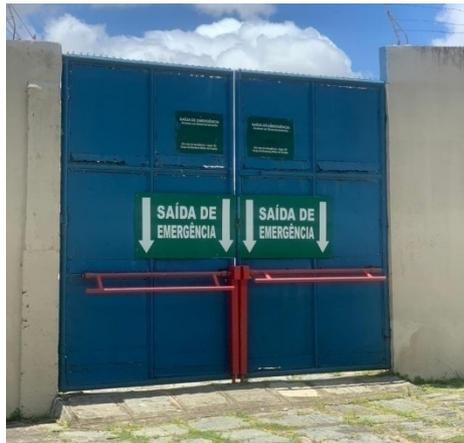
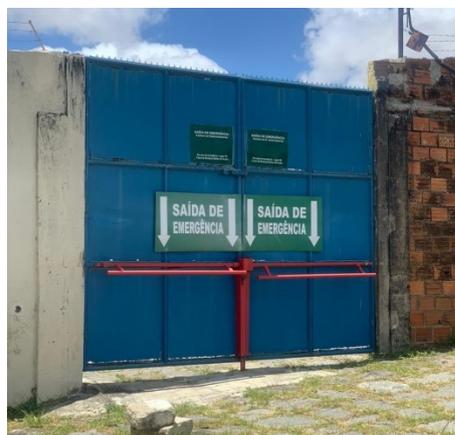
Figura 17– Saída de emergência (I)

Figura 18– Saída de emergência (II)

Figura 19– Saída de emergência (III)

Figura 20– Saída de emergência (IV)

Constatou-se, também, uma quantidade satisfatória de saídas de emergência para evacuação rápida do público. As dimensões das portas estavam acima do mínimo estabelecido por lei (que é de 1,20m) e apresentam abertura apenas por dentro. O caminho até a saída de emergência não possui obstáculos que atrapalhem o público em uma eventual necessidade de evacuação por elas, facilitando a fuga.

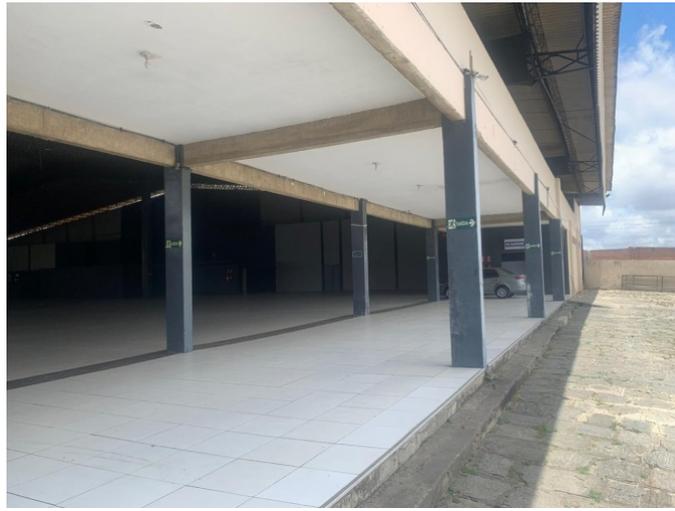
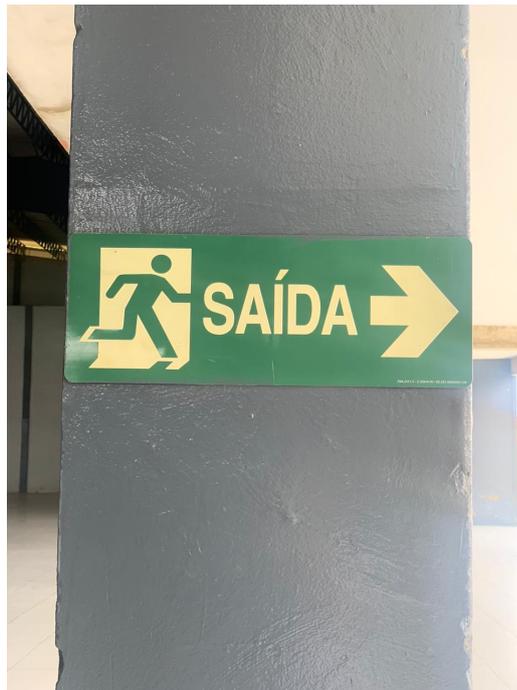
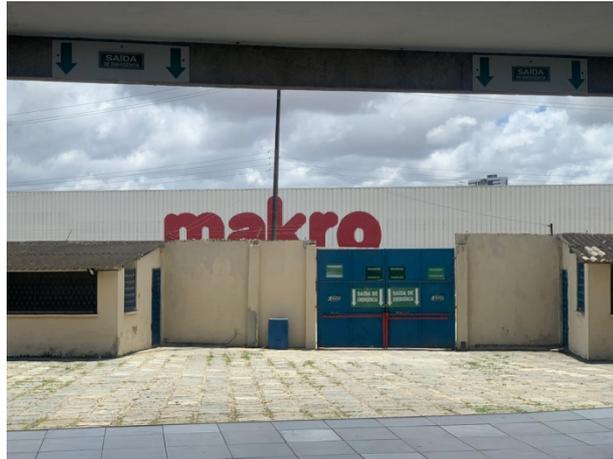
Figura 21– Placas sinalizadoras (I)

Figura 22– Placas sinalizadoras (II)

Figura 23– Placas sinalizadoras (III)

Foi constatada também a presença de uma grande quantidade de placas sinalizadoras e indicativas, tanto do tipo de presença de extintor de incêndio ou alarme, como do tipo de evacuação do público (saída e saída de emergência), como mostrado acima. A casa apresenta mais de 100 placas sinalizadoras com o nome “saída”, distribuídas estrategicamente e de fácil visualização por todos que estão na casa, auxiliando o público a encontrar a saída mais próxima em uma fuga.

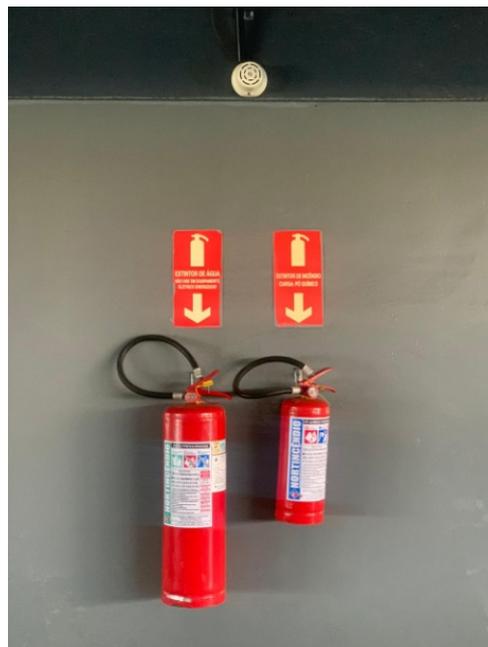
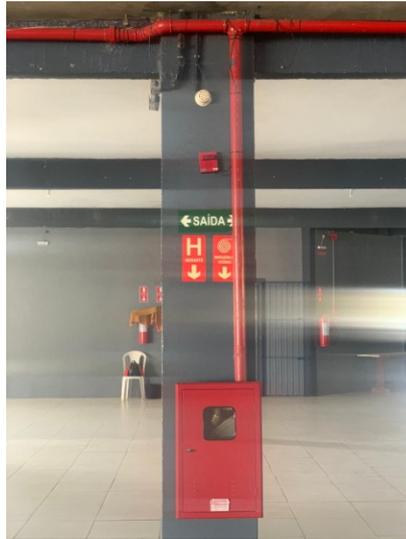
Figura 24– Detector de fumaças (I)

Figura 25– Detector de fumaças (II)

Outro ponto importante avaliado foi a presença de detectores de fumaça espalhados pelo interior da casa. É um dispositivo de segurança fundamental, pois detecta a fumaça, que é um indicador de presença de fogo no local, e emite um aviso sonoro para todo o público, avisando sobre a presença de fogo e fumaça no local. Através dessa emissão sonora, todo o público fica ciente da necessidade de evacuação do local o mais rápido possível.

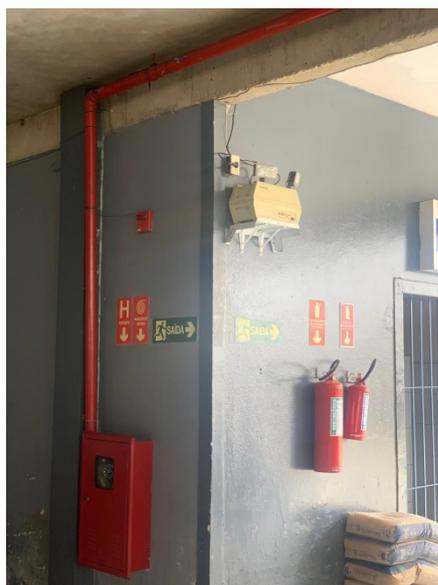
Figura 26– Sinais de iluminação

A presença de iluminação próxima a saída de emergências também foi constatada no estudo. É fundamental esse tipo de acessório, visto que auxilia o público a visualizar de forma mais nítida o local por onde deve efetuar a evacuação. Além de iluminar a área ajudando a locomoção de forma mais fácil por meio do público. Tal iluminação não deve estar diretamente ligada a energia da casa, visto que em uma pane da mesma, a sua funcionalidade ficaria comprometida. Logo, deve-se tratar de luzes de emergência, que são ligadas imediatamente em casos de falta de energia.

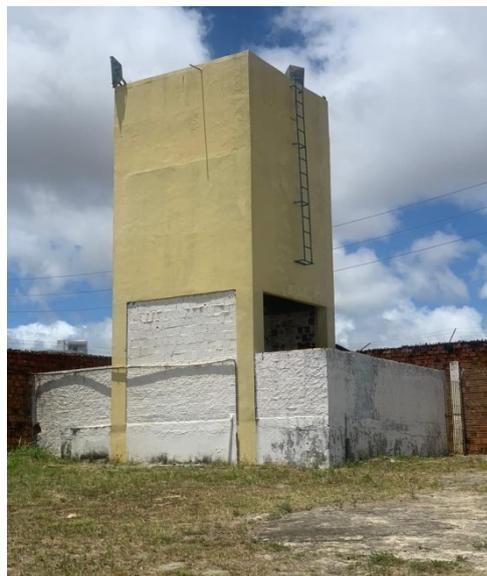
Figura 27– Casa de bombas e reservatório de água

Foi identificado também a presença de uma casa de bomba dentro do empreendimento. A casa segue as normas previstas que estabelece que as bombas devem estar em um local apropriado (dentro da casa de bombas), bem como o fato da casa de bombas estar isolada dentro do local, para que em um eventual incêndio, se tenha facilidade de chegar até ela. Em contato com os administradores da casa, foi relatado que a mesma recebe inspeções periódicas e até testes de funcionamento, garantindo a sua utilidade.

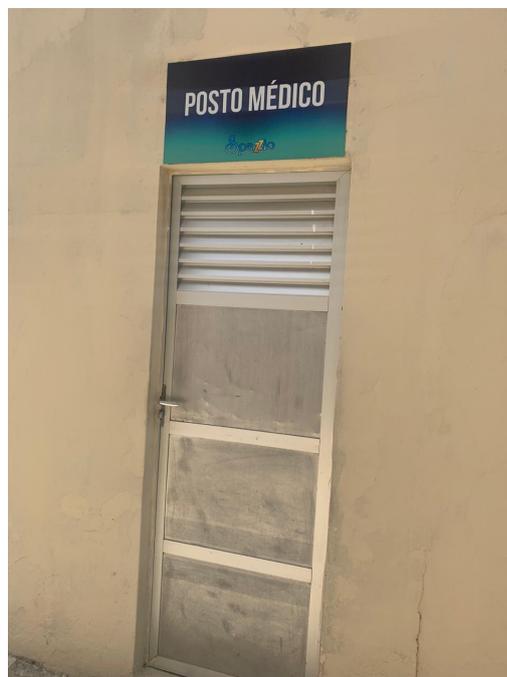
Figura 28– Posto médico

Foi observado a presença de um posto médico fixo no local, que funciona em dias de eventos dentro da casa e atende as necessidades do público que está presente. Tem por finalidade atender casos particulares, não tendo poder de atuação em casos de grande massa. Trata-se de atendimentos pontuais, como desmaios, ferimentos leves, cortes, náuseas, etc. Em casos de incêndio, que se trata de uma escala bem maior, o posto médico não seria suficiente para atender todas as situações, sendo recomendado a transferência para um hospital que possua uma ala específica para esse tipo de caso.
