**IMPACTOS SOCIOECONÔMICOS E CLASSIFICAÇÃO QUANTO À CATEGORIA
DE RISCO E DANO POTENCIAL ASSOCIADO: UM ESTUDO DE CASO DA
BARRAGEM LANCHIA I NA CIDADE DE AGUIAR - PB**

Trabalho de Conclusão de Curso apresentado ao Curso de Graduação em Engenharia Civil da Universidade Estadual da Paraíba, como requisito parcial à obtenção do título de Bacharel em Engenharia Civil.

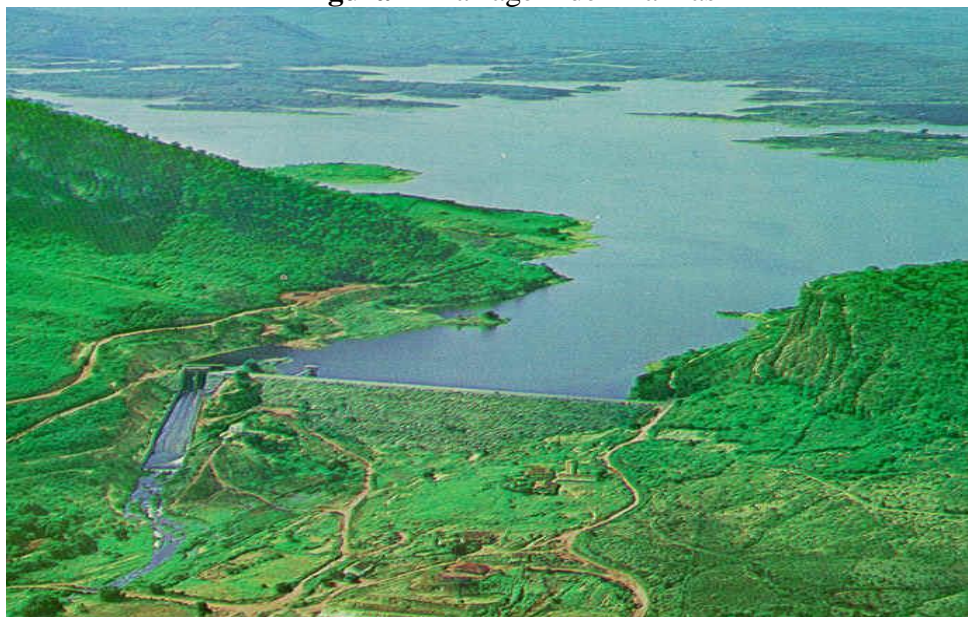
Figura 1- Barragem de Piranhas

De acordo com Nunes (2011) as barragens podem ser classificadas conforme o material utilizado, a saber: aterro e rígida. No primeiro caso tem-se as barragens de terra e enrocamento (utilização de britas e rochas), já no segundo item apresentam-se as barragens construídas de concreto ou alvenaria, estruturas mais robustas, geralmente com maiores alturas. A Figura 1 mostra a barragem de aterro de Piranhas no Município de Cajazeiras, e a Figura 2 ilustra a barragem rígida de Coremas, as duas são localizadas no estado do Paraíba.

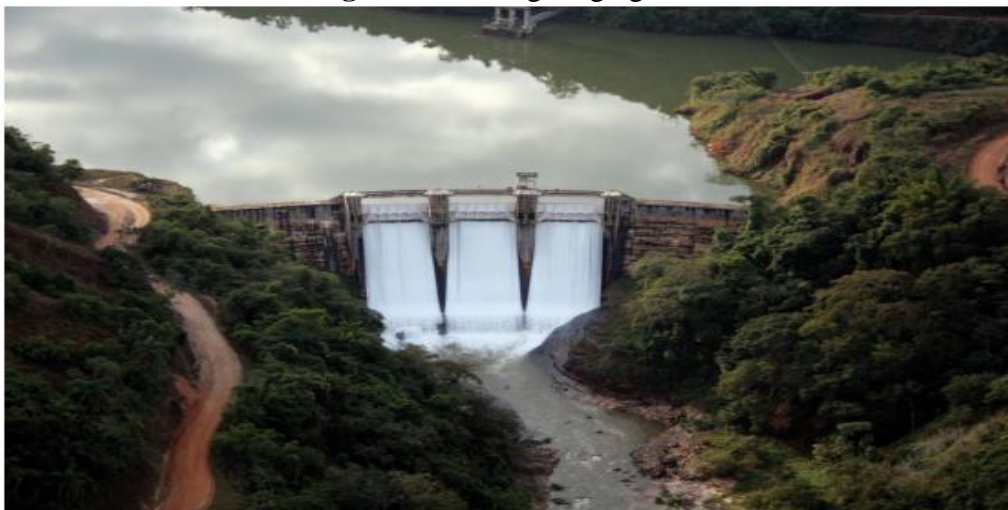
Figura 3 - Barragem gálgável

Por último, essas construções podem ser niveladas quanto à sua operacionalidade, ou seja, questões hidráulicas de funcionamento. São classificadas em barragens gálgáveis e não gálgáveis. As gálgáveis permitem a liberação da água sob a crista da barragem, já as não gálgáveis possuem sangradouro, porém não permitem essa liberação (BUREAU OF RECLAMATION, 1987). As Figuras 3 e 4 ilustram respectivamente uma barragem gálgável e uma não gálgável.

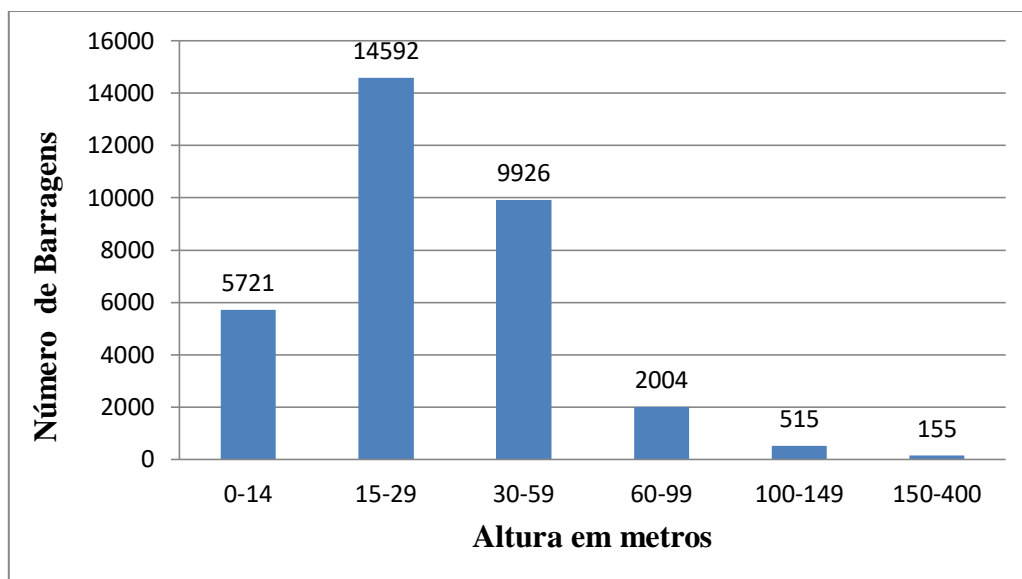
Figura 5 - Número de barragens no mundo por altura

O gráfico da Figura 5 apresenta a quantidade de grandes barragens em operação no mundo e a classificação por altura.”

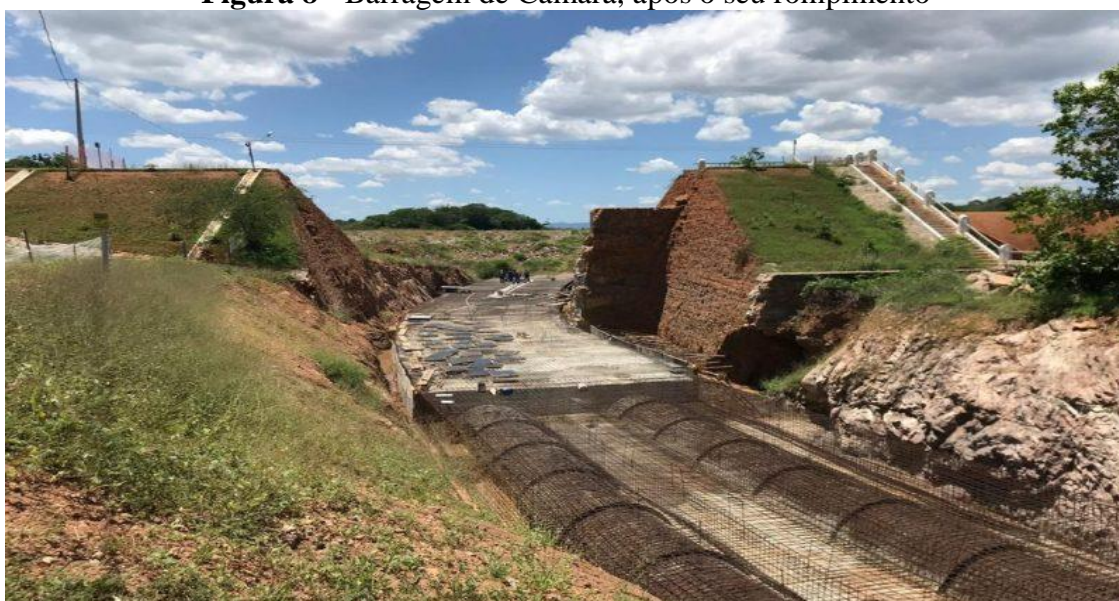
Figura 8 - Barragem de Camará, após o seu rompimento

Além de tudo, não houve acompanhamento do primeiro enchimento da barragem, quando o nível da água subiu a barragem não funcionou normalmente, porém esse fato não foi notado. Com isso, as análises realizadas pelo grupo de engenheiros constataram que todos esses problemas acarretaram no rompimento da barragem. A Figura 8 ilustra o rompimento da barragem de Camará na Cidade de Alagoa Nova.

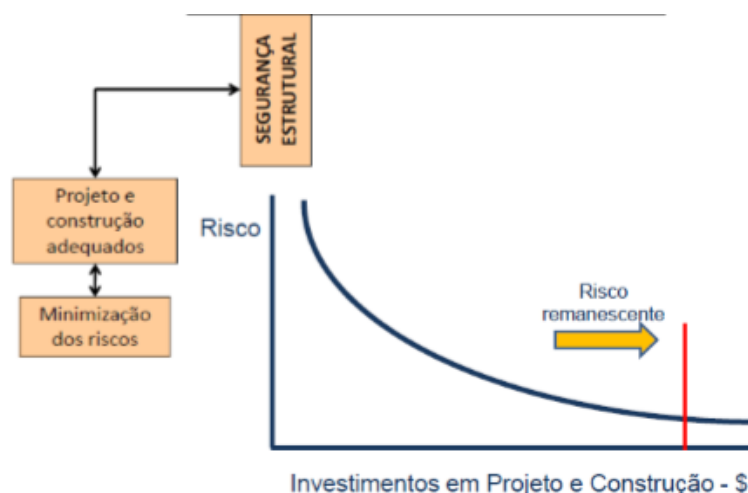
Figura 9 - Relação entre risco e investimentos em projeto e construção

Como forma de controlar o risco remanescente o monitoramento é de essencial importância para a segurança e funcionalidade da barragem, visto que irá garantir integridade da estrutura por toda vida útil. Os padrões de segurança devem ser garantidos durante a etapa de construção e operação da barragem, podendo incluir o maciço, as fundações e obras complementares superficiais e subterrâneas (COSTA, 2014).

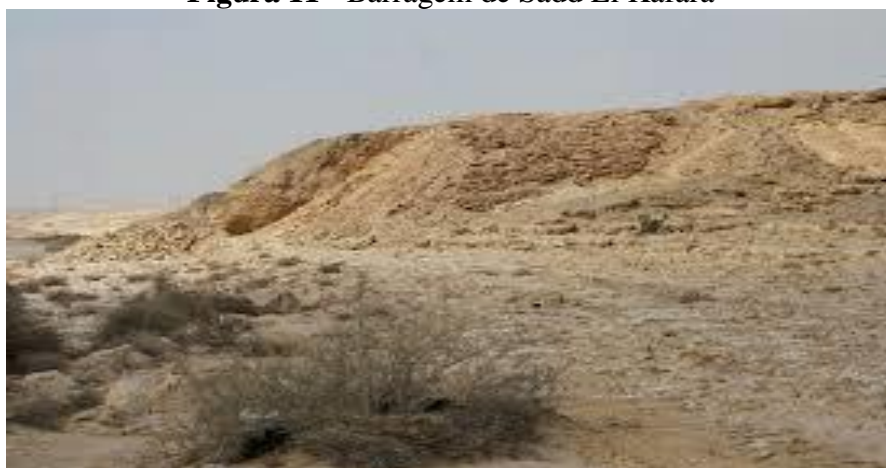
Figura 11 - Barragem de Sadd El Kafara

O primeiro acidente com barramento a ser notificado foi no Egito, com a barragem de Sadd El Kafara (Figura 11), que foi construída em 2700 a.C., com o propósito de abastecer a população e galgou após a sua construção, pois a sua estrutura não possuía vertedouro impedindo a água de extravasar e levando todo o seu maciço a ruptura (AGUIAR, 2014).

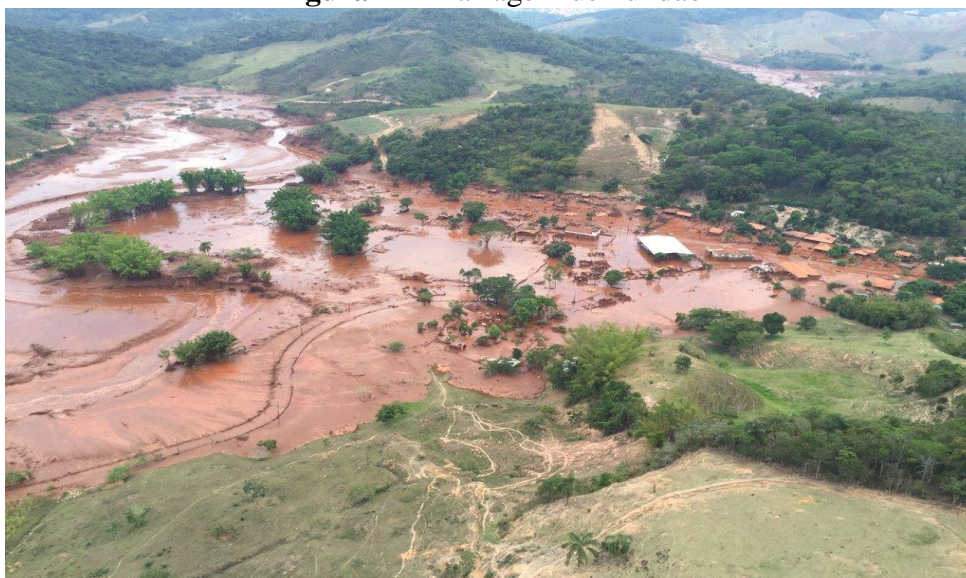
Figura 12 - Barragem de Fundão

No entanto, com o passar do tempo os acidentes com barragens não pararam e o Brasil está marcado na história por ter o maior acidente (tragédia) envolvendo barragens. Em 2015 a Barragem de Rejeitos de Fundão pertencente a Samarco Mineração S/A, localizada no município de Mariana-MG, rompeu provocando a liberação de mais de 34 milhões de m³ (trinta e quatro milhões de metros cúbicos) de rejeitos. No dia do rompimento, mais de 600 (seiscentas) pessoas, dentre empregados e terceirizados trabalhavam no local. (MORGENSTERN et al., 2016). A Figura 12 mostra o desastre da barragem de Fundão.

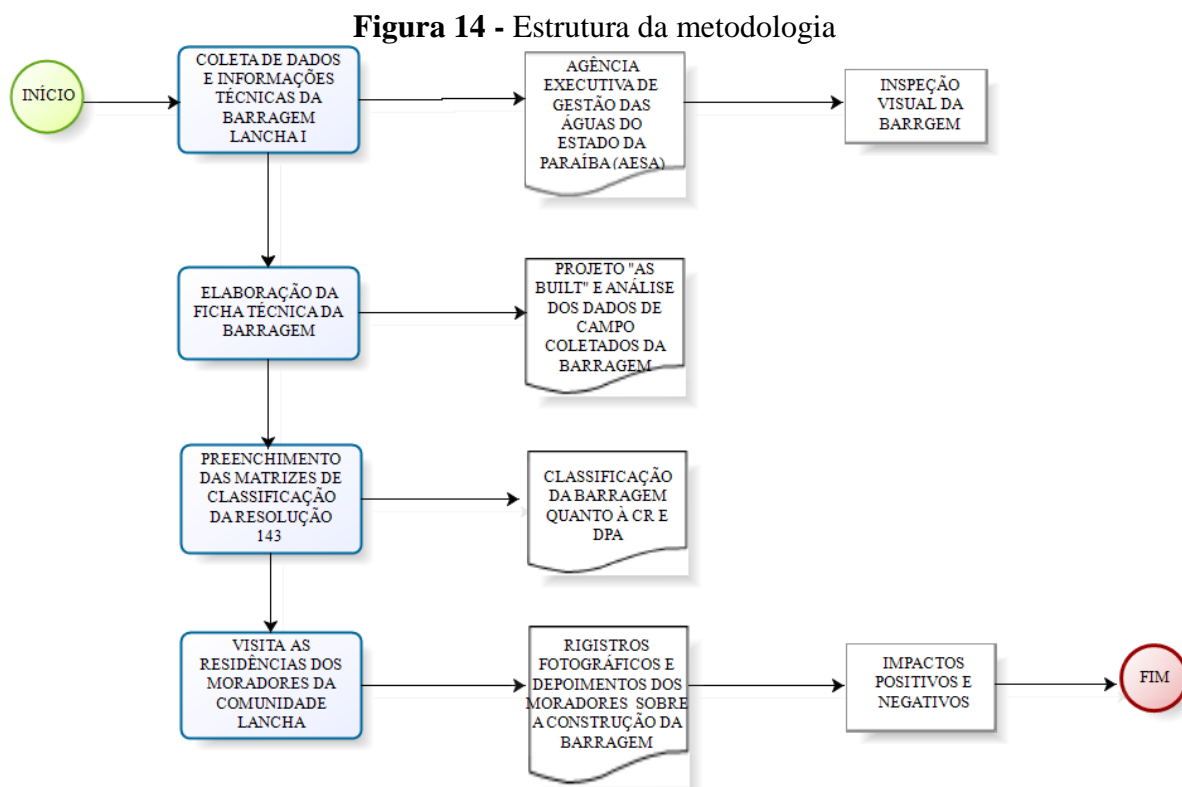
Além disso, também foi realizada através da coleta de dados numéricos, obtidos junto a Agência Executiva de Gestão das Águas do Estado da Paraíba (AESA), em que a partir das informações coletadas foram preenchidas às matrizes de classificação. Estas matrizes possuem para cada critério de avaliação uma pontuação de risco. A Figura 14 mostra a estrutura da metodologia utilizada nesta pesquisa.

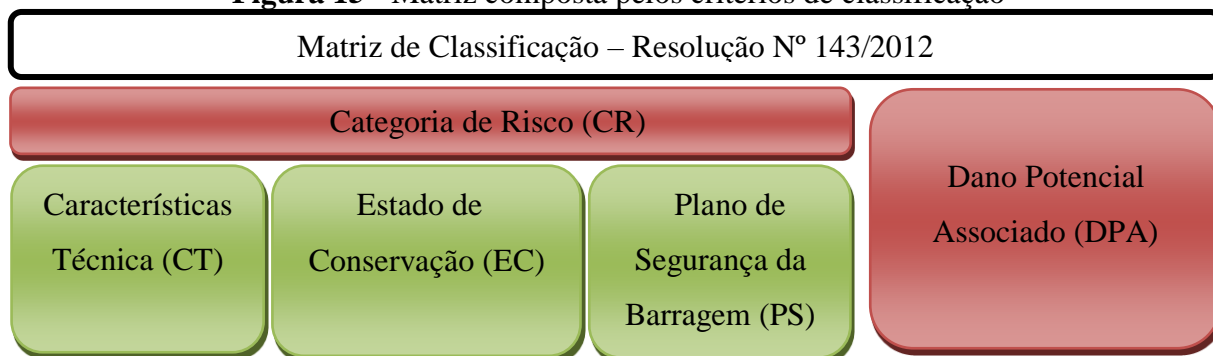
Figura 15 - Matriz composta pelos critérios de classificação

A barragem foi classificada quanto à Categoria de Risco e Dano Potencial Associado de acordo com os critérios estabelecidos pelo CNRH, por meio da sua Resolução nº143/2012, como ilustrado na Figura 15. Além disso, foi realizada uma análise dos impactos causados pela construção da barragem e as suas consequências para a população.

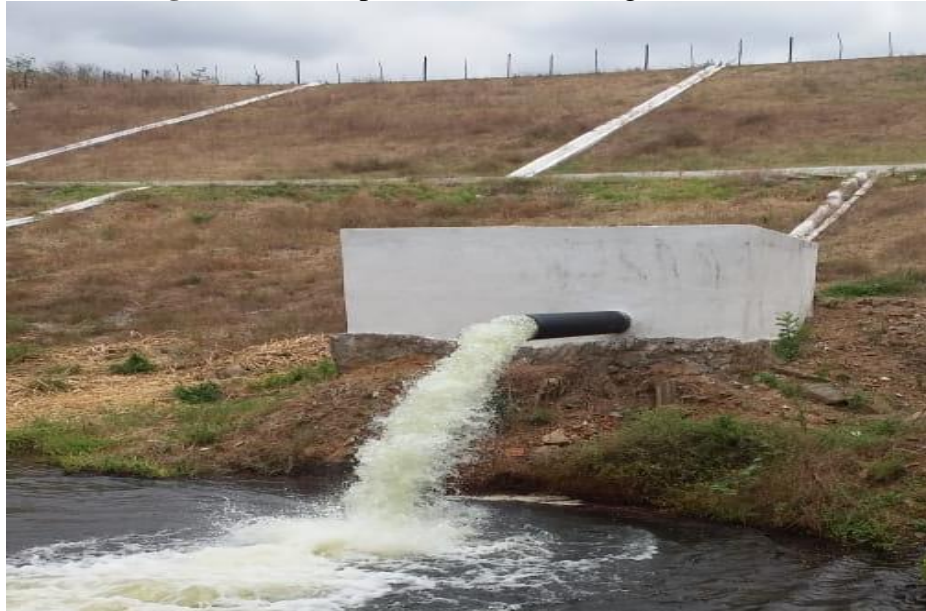
Figura 21 - Comporta aberta da barragem Lancha I

De acordo com os moradores da região, a comunidade já sofria há muito tempo pela falta de água nas épocas de estiagem, proporcionando a utilização de carros pipas para o local. Depois da construção da barragem, a falta de água na região para beber e desfrutar não é mais um problema, como mostra a Figura 21.

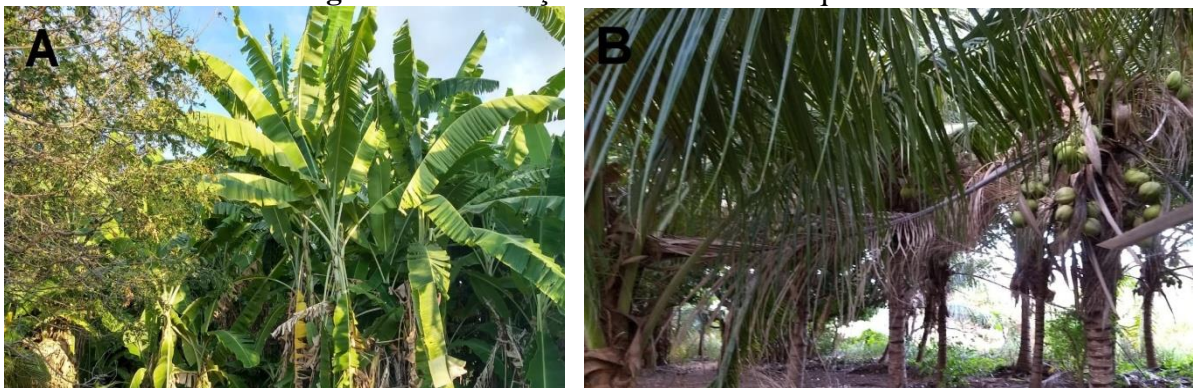
Figura 22 - Plantações de bananais e coqueirais

Com a abundância d'água na comunidade várias famílias se destacaram no mercado de frutas e verduras na cidade, por meio da irrigação. A região promoveu plantações de bananeiras, coqueiros, entre outros produtos, como pode ser visto nas Figuras 22 A, B, respectivamente.

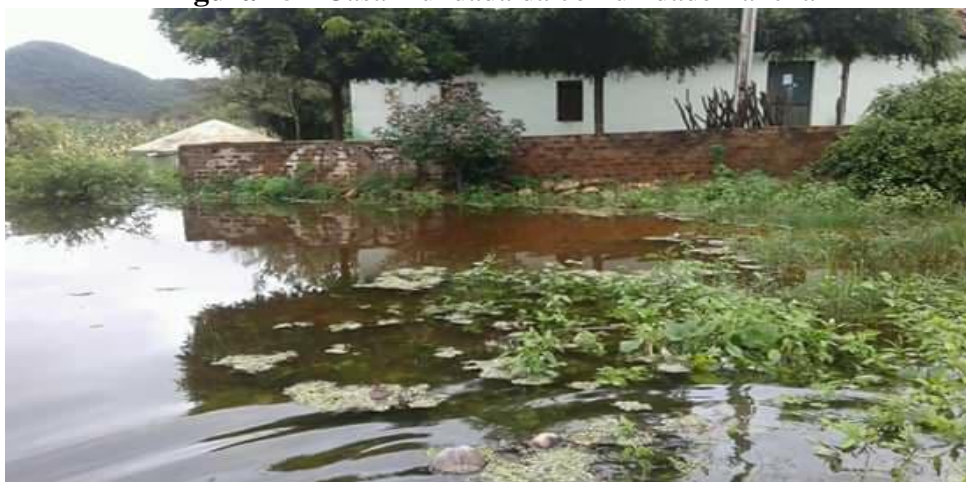
Figura 25 - Casa inundada da comunidade Lancha

Segundo moradores, mesmo depois do deslocamento das famílias para outros lugares mais seguros, muitas outras famílias ficaram nas suas casas próximas à barragem, e que, segundo as autoridades responsáveis estavam seguras naquele local. No entanto, quando a barragem chegou em seu volume máximo, várias casas foram inundadas, causando caos e medo para a população como mostra a Figura 25.

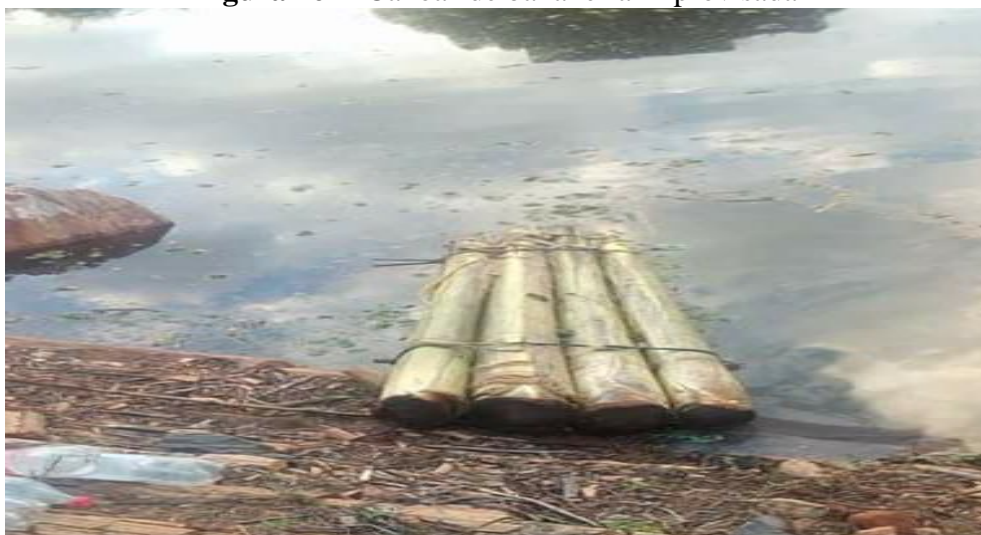
Figura 26 - "Canoa" de bananeira improvisada

Muitas famílias perderam seus bens materiais e ficaram isoladas, e só podiam se locomover por meio de canoas improvisadas como ilustra a Figura 26.
