**ESTUDO DE CASO: GESTÃO DOS RISCOS COM A UTILIZAÇÃO DO MÉTODO  
APR EM UMA OBRA NO CURIMATAÚ PARAIBANO**

Trabalho de Conclusão de Curso apresentado ao programa de graduação em Engenharia Civil da Universidade Estadual da Paraíba, como requisito parcial à obtenção do título de Bacharel em Engenharia Civil.

Diagnosticar os riscos iminentes de uma obra privada de pequeno porte na cidade de Araruna – PB, a fim de propor medidas mitigadoras.

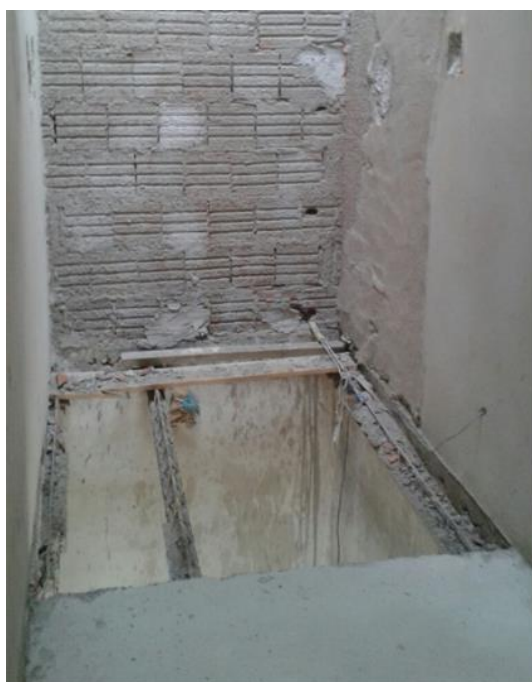
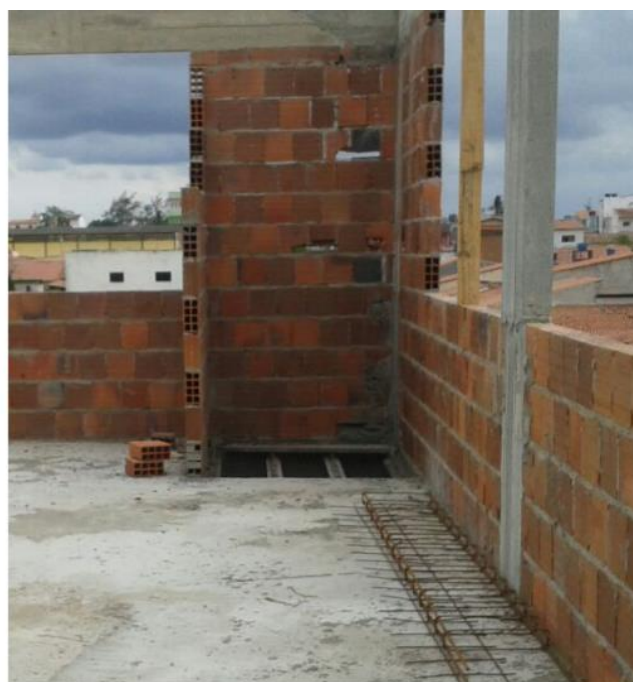
**Figura 04** – Vão do elevador: (a) segundo pavimento; (b) terceiro pavimento.

Na Figura 04 observa-se o vão do elevador no segundo e terceiro pavimento em que não existe vedação em alvenaria do poço do elevador ou no mínimo uma barreira de segurança como um guarda corpo; ausência de sinalização e isolamento da área como placas e fita zebraada.

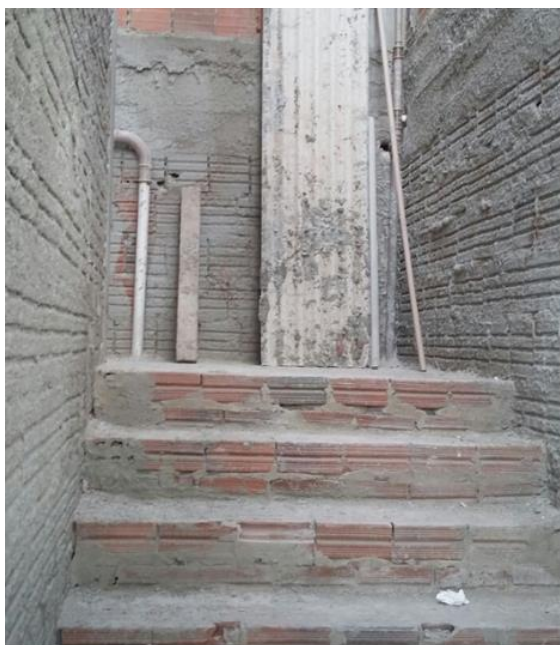
**Figura 05** – Escadas: (a) fase de construção; (b) fase construída.

Na Figura 05 observam-se as escadas da obra estudada, (a) escada em alvenaria e (b) escada finalizada.

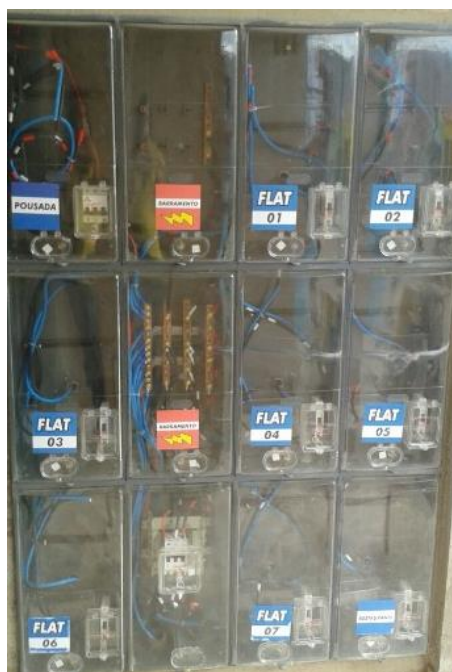
**Figura 08** – Quadro de energia do prédio.

A Figura 08 apresenta a disposição do quadro de energia da obra. No prédio já existia energia elétrica e o quadro de energia, entretanto eles ainda utilizavam a energia elétrica do outro prédio conforme apresentado na Figura 07.

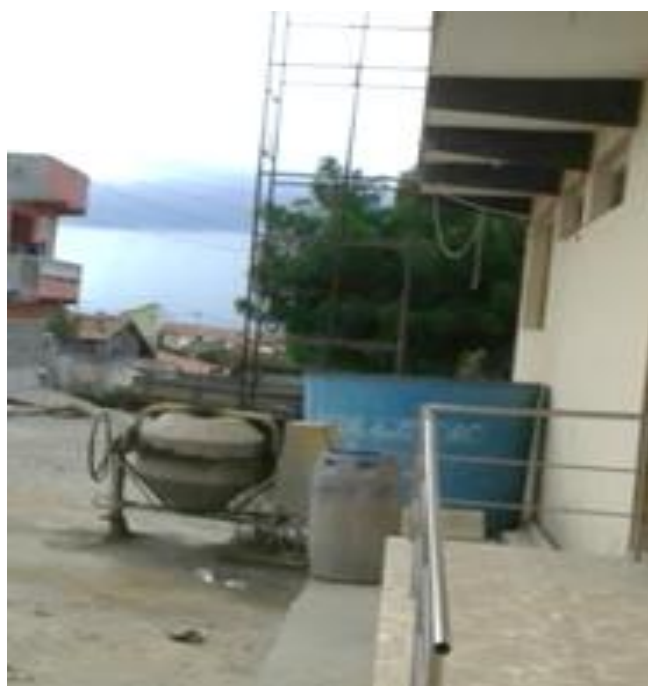
**Figura 09** – Betoneira.

A Figura 09 ilustra a betoneira usada na obra estudada, é possível identificar que a betoneira foi instalada em um local estratégico próximo aos materiais de utilização, porém não estava devidamente sinalizada.

De acordo com a Figura 09, estabeleceu-se sua instalação em um local plano, com sua base fixada, para evitar que venha a basculhar, conforme a NR – 12 e NR – 18.

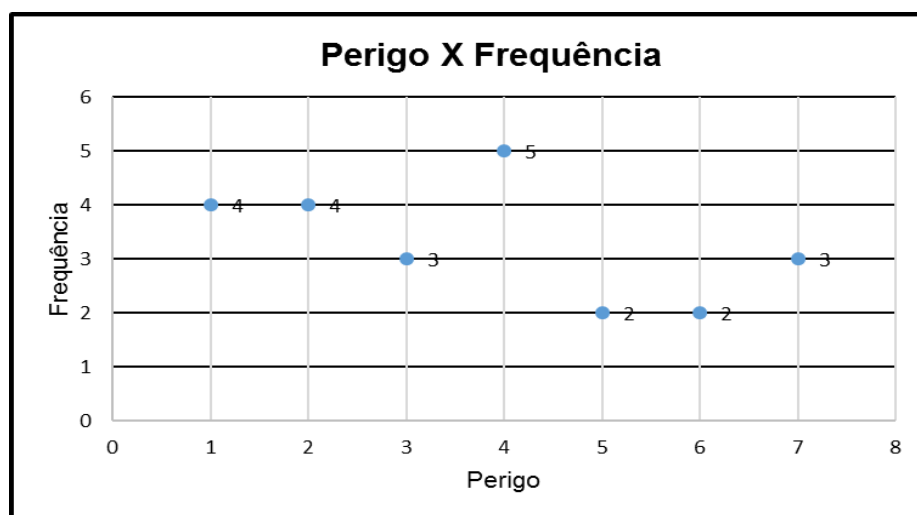
**Gráfico 01** – Perigo versus Frequência.

Nos perigos determinados pelo Quadro 08, e analisando a frequência com que pode ocorrer pelo Quadro 11 na obra em cidade de interior, é criado o Gráfico 01 que mostra essa relação. A frequência de acidentes insignificantes não é registrada, em que para os tipos de perigos determinados.

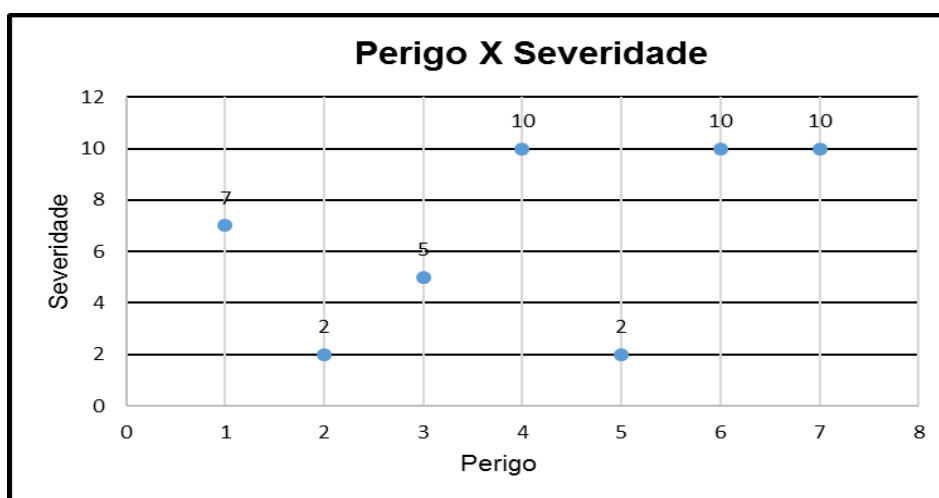
Gráfico 02 – Perigo versus Severidade.

Com os perigos determinados pelo Quadro 08, e analisando agora a severidade com que pode ocorrer pelo Quadro 11, é feito o Gráfico 02 que mostra essa relação. A severidade 1 de acordo com os perigos determinados não teve ocorrência.

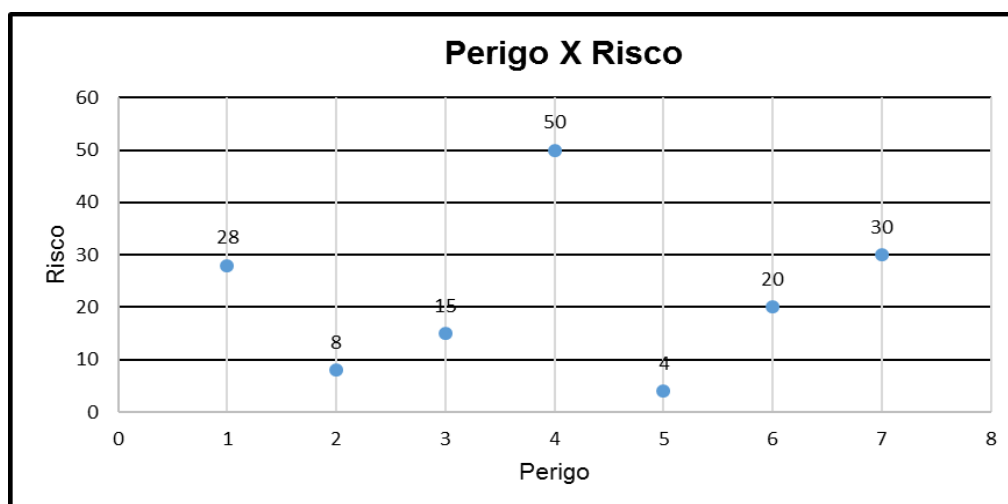
Gráfico 03 – Perigo versus Risco.

Analisando os perigos do Quadro 08 e os riscos encontrados no Quadro 09, foi construído o Gráfico 03, que permite verificar o grau dos riscos e os perigos dentro da obra. O maior perigo está associado ao risco de queda em altura e queda de objetos de pavimentos superiores, para a situação de abertura de vão de elevador.

O grau de risco para o máximo perigo dentro da obra foi de 50%, sendo assim um risco considerado muito alto ou crítico; esse alto valor relacionado para a construção estudada é consequência da falta de preparação técnica de trabalhadores, e da falta de responsabilidade do dono da obra com os direitos dos mesmos, sendo agravada pelas más condições de fiscalização de obras da cidade.
