**ESTUDO DE CASO: ANÁLISE OBJETIVA DE PAVIMENTO COM BASE  
PARALELEPIPÉDICA EM TRECHOS DE TRAVESSIAS URBANAS DA PB-105**

Trabalho de Conclusão de Curso apresentada ao Departamento de Engenharia Civil da Universidade Estadual da Paraíba, como requisito parcial à obtenção do título de Bacharel em Engenharia Civil.

**Área de concentração:** Pavimentação.

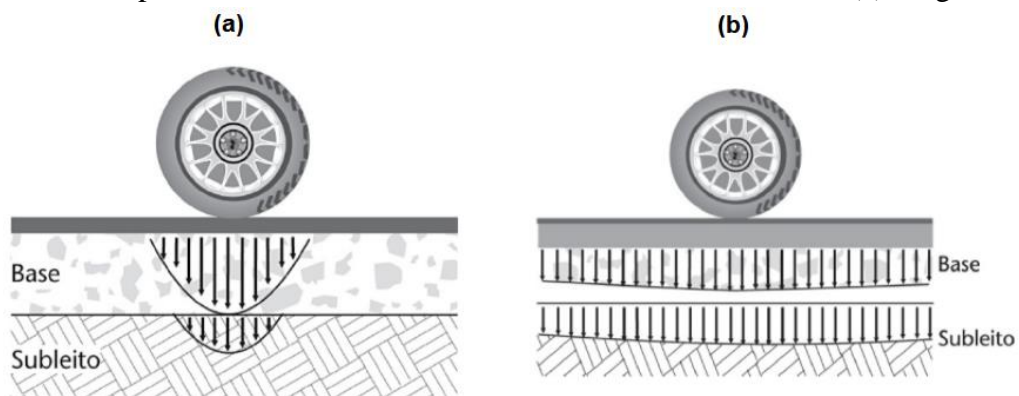
**Figura 2** - Comportamento das tensões verticais de estruturas flexíveis (a) e rígidas (b)

A respeito da estrutura rígida, a camada mais solicitada é a de rolamento, pois esta detém uma elevada rigidez em relação as camadas inferiores, dissipando praticamente todas as tensões provenientes do tráfego (DNIT, 2006). Tal rigidez, é proporcionada geralmente por placas de cimento Portland, a qual tem o papel de desempenhar as funções da camada base e de rolamento, simultaneamente no sistema. Segundo Balbo (2007), toda a região da placa de cimento reage absorvendo as cargas aplicadas, de maneira a propagar o esforço de um eixo veicular de forma próxima a um estado plani-uniforme de tensões, como ilustrado na Figura 2(b). Este comportamento proporciona uma transmissão de forças bastante atenuada a camada de fundação.

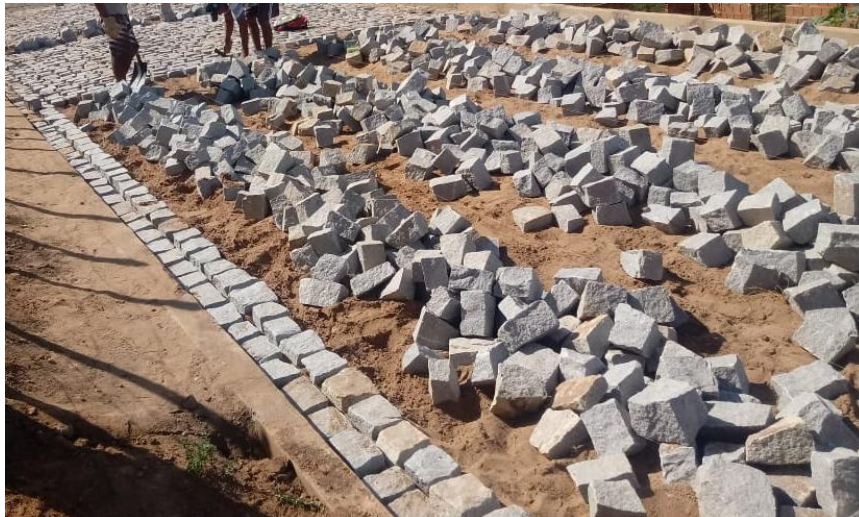
**Figura 03** – Rochas cúbicas utilizada em pavimentos de paralelepípedo

Os pavimentos constituídos de pedras, conhecido também como calçamento, protagonizou ao longo da história papel importante no desenvolvimento de grandes nações, podendo ser localizada desde meados de 800 a.C., na região dos povos Etruscos, transpondo o império romano até os dias atuais (WIEBBELLING, 2015). Submetida a avanços tecnológicos com o tempo, o calçamento pode ser dividido entre alvenaria poliédrica e paralelepípedos, sendo o primeiro revestido com pedras de geometria irregular (SENÇO, 2008) e o segundo com formato aproximado de um cubo ou paralelepípedo, este último ilustrado na Figura 03. Com o forte desuso, hoje esta técnica se limita a áreas urbanas menos movimentadas (SENÇO, 2008).

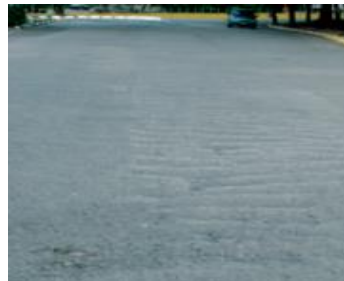
**Ondulação (O)**

Instabilidade da base e/ou do material asfáltico; excesso de umidade nas camadas inferiores; presença de materiais estranhos ou água na mistura asfáltica;

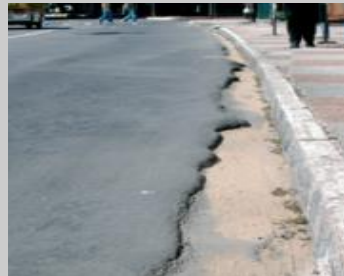
**Escorregamento (E)**

Interação deficiente do revestimento e a camada inferior; falha na compactação do revestimento ou base; fluência térmica do asfalto ou falta de inércia do mesmo devido à pouca espessura.

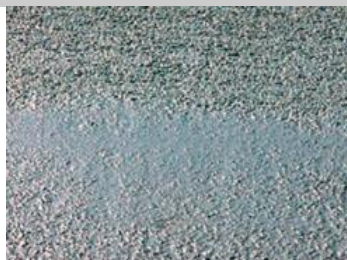
**Exsudação (EX)**

Dosagem deficiente, com excesso de ligante em alguns pontos ou no geral; segregação de massa no momento do espalhamento.

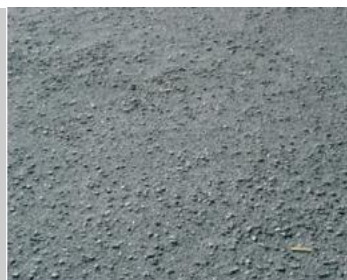
**Desgaste (D)**

Provocado por esforços tangenciais causados pelo tráfego, destacados em locais de frenagem, aceleração e em locais de curva, por exemplo; adesividade deficiente entre ligante e agregado; falha na dosagem da mistura.

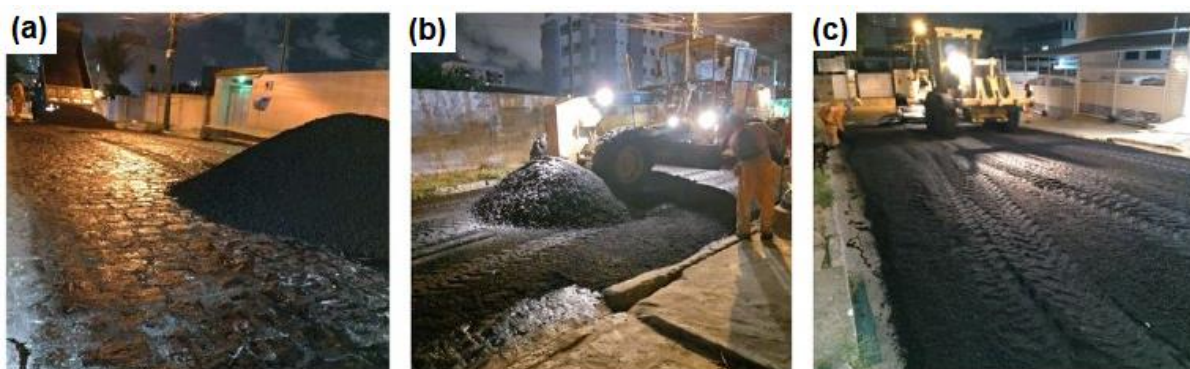
**Figura 6** - Etapas de execução de um pavimento asfáltico sobre paralelepípedos

Em sequência, executa-se a camada de regularização, geralmente utilizando PMQ como material, como pode ser visto na Figura 6. Com objetivo de corrigir as imperfeições presentes no pavimento de paralelepípedos, o PMQ é depositado e espalhado por pavimentadoras automotrizes e equipamentos manuais, como pás e rastéis, capazes de espalhar e nivelar a mistura, visando adequar uma camada 4,0 centímetros, em média, do material posteriormente compactado (BERRES, 2018).

Após realizada a compactação da camada de PMQ, é iniciada a camada de rolamento composta unicamente de CAUQ. A execução desta camada se assemelha bastante a inferior, compartilhando todos os procedimentos e equipamentos citados anteriormente. Porém, detalhes como espessura da camada e o maquinário de compactação podem variar (BERRES, 2018), por esta se tratar da camada mais nobre da estrutura.

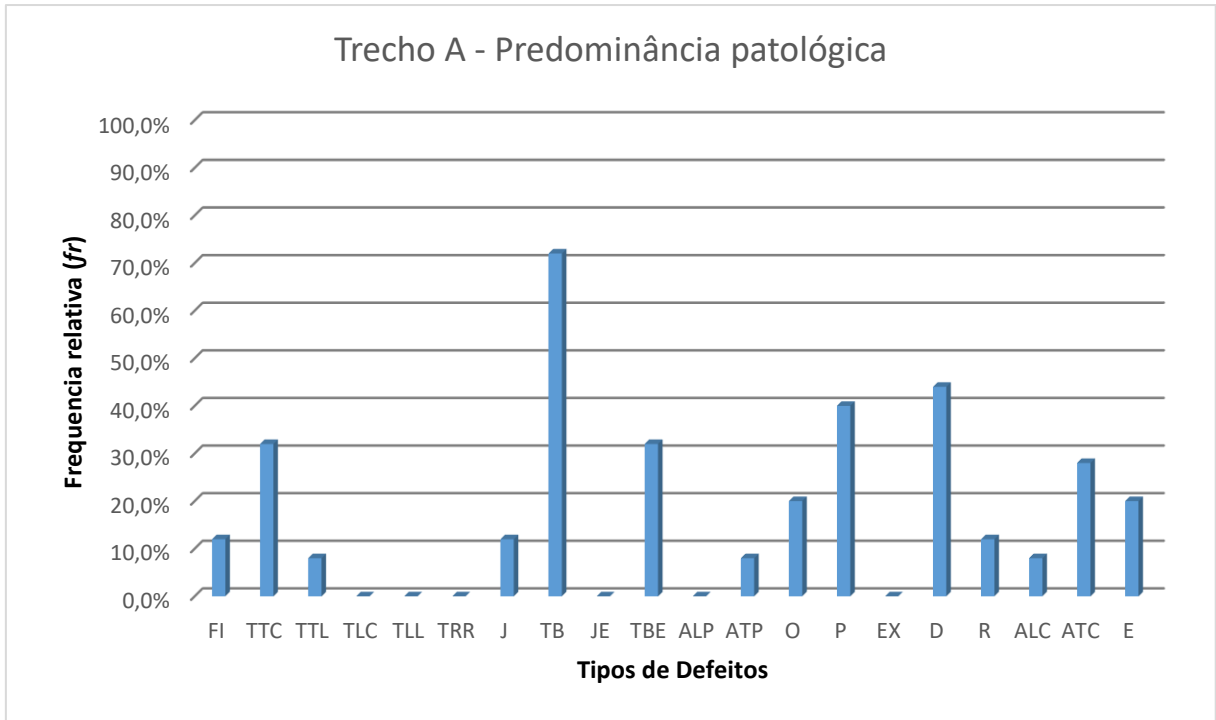
**Gráfico 1 – Predominância patológica do trecho A**

Diante do exposto, observa-se neste trecho avaliado uma predominância da trinca em bloco, ocorrendo em 18 das 25 estacas, representando 72% de toda a amostra. Em sequência, a ocorrência do desgaste acentuado, em 48% das superfícies avaliadas. As placas foram também destaque, presente em 10 estacas, representando uma frequência relativa de 40%. A Figura 10, a seguir, ilustra alguns dos principais defeitos encontrados no trecho A.

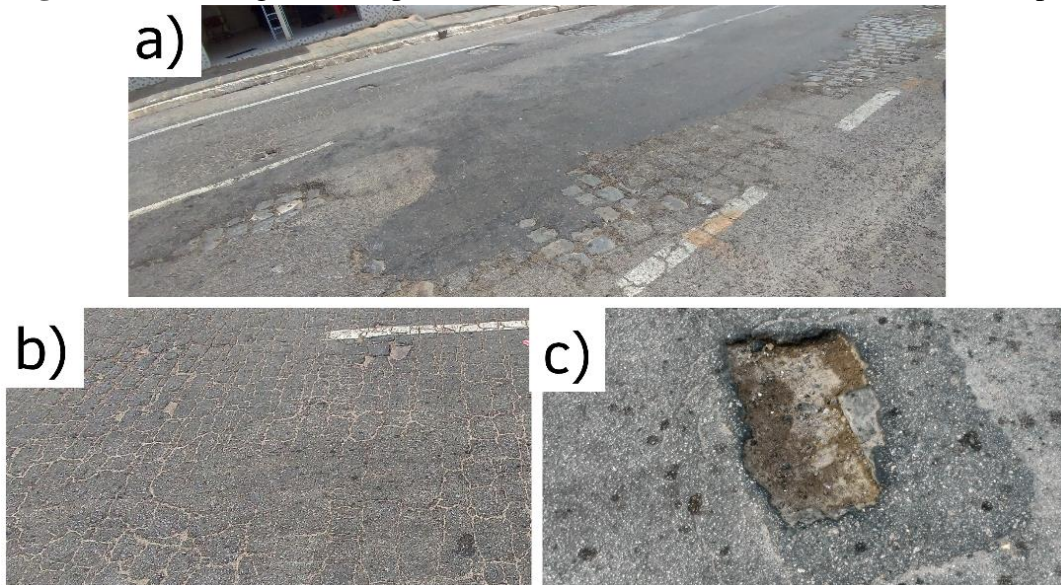
**Figura 10 – a) Desgaste com placas; b) Trinca em bloco com e sem erosão; c) placa**

De acordo com procedimento avaliativo do IGG indicou, bem como é possível notar no transcorrer da via no local, o revestimento asfáltico desta travessia urbana apresenta uma combinação de defeitos bastante avançados em seu grau de severidade. De acordo com a Tabela 7, percebe-se a incidência de trincas moderadas a graves, com 72% das superfícies de avaliação com trincas em bloco, apontando para uma possível reflexão da geometria característica da camada de base, de paralelepípedos, sendo este um problema generalizado ao longo da via. Segundo a mesma tabela, houve uma frequência de 32% de trincas do tipo FC-3, o que indica a fadiga do material.

<b>Defeitos</b>	<b>Solução</b>
<b>Trincas isoladas (FC-1)</b>	Demolição do pavimento degradado seguido da execução de recapeamento asfáltico em todo o trecho.
<b>Trincas interligadas (FC-2)</b>	
<b>Ondulação</b>	
<b>Painel</b>

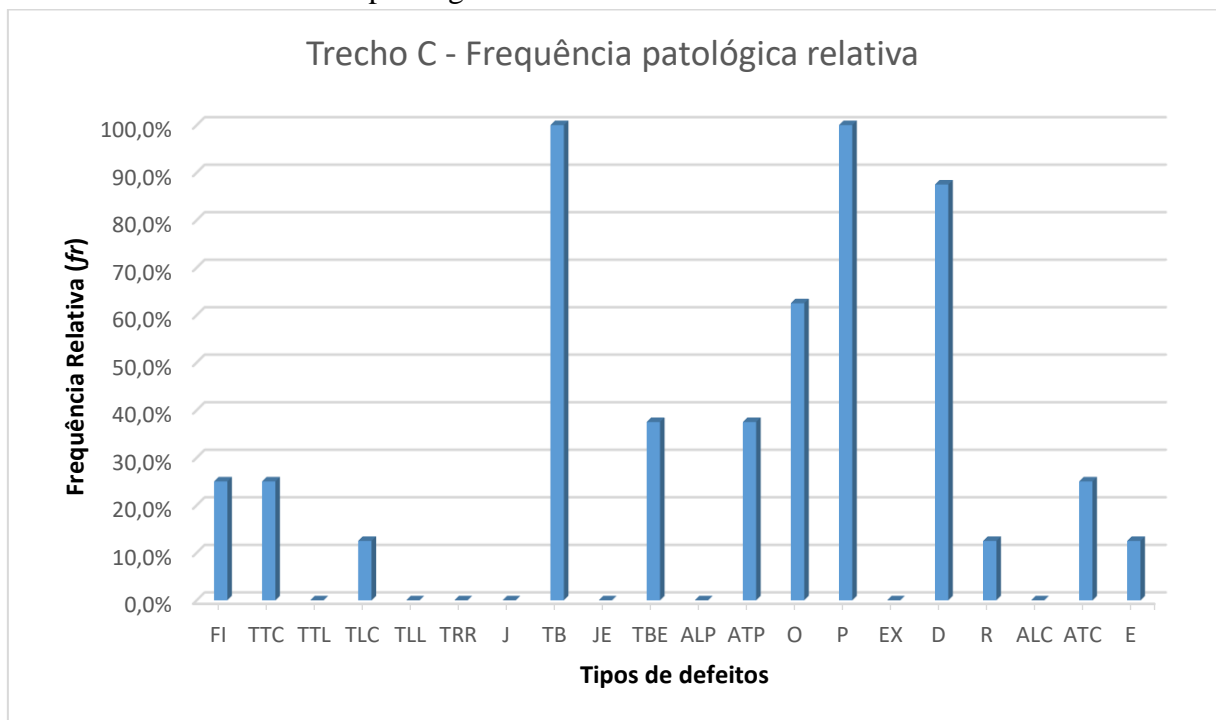
**Gráfico 3 – Predominância patológica do trecho C**

Conforme retratado no gráfico acima, observa-se neste trecho avaliado uma predominância patológica forte das trincas em bloco e das panelas, podendo ambas serem observadas em todas as superfícies de avaliação, muitas vezes interconectadas. Seguindo destes defeitos, é possível visualizar também uma incidência de ondulações no pavimento, presente em 5 das 8 estacas, representando uma frequência relativa de 62,5%. A Figura 12, a seguir, ilustra alguns dos principais defeitos encontrados no trecho C.
