**ANÁLISE DA AVALIAÇÃO DA SUPERFÍCIE DO PAVIMENTO FLEXÍVEL E  
DA SINALIZAÇÃO EM RODOVIAS: ESTUDO DE CASO NO TRECHO QUE  
LIGA AS CIDADES DE SANTA RITA - PB A BAYEUX – PB**

Trabalho de Conclusão de Curso apresentada ao Departamento de Engenharia Civil da Universidade Estadual da Paraíba, como requisito parcial à obtenção do título de Bacharel em Engenharia Civil.

**Área de concentração:** Engenharia de Transportes /Pavimentação.

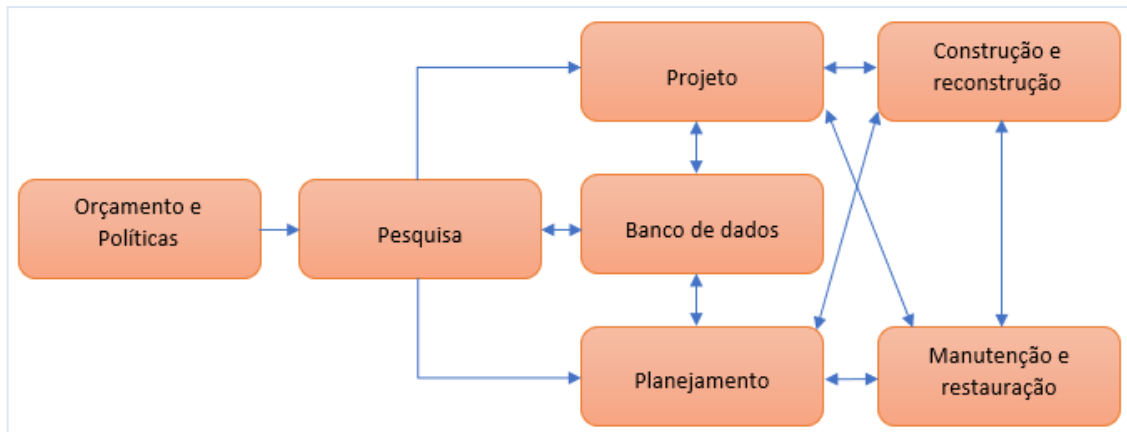
**Figura 01:** Sistema de Gerência de pavimentos.

De acordo com Manual de Gerência de pavimentos (DNIT, 2011) o SGP é uma importante ferramenta com componentes que devem interagir mutuamente, o planejamento, o projeto, a construção e a manutenção dos pavimentos. A forma correta e simples de como deve ser a estrutura de um SGP é ilustrada na figura 01.

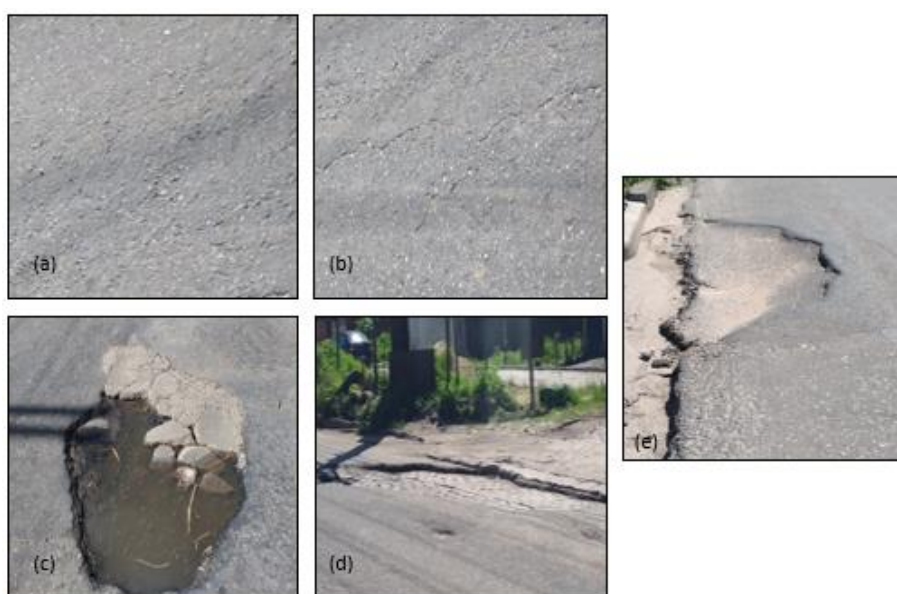
**Figura 07:** a) Desgaste, b) Fissura c) Panela ou Buraco d) Desgaste Acentuado e) Afundamento Local.

Para determinação dos tipos de intervenções de Manutenção e Restauração no trecho avaliado, o ponto de partida está nos níveis de serventia estabelecidos para diferentes segmentos. Portanto, de acordo como o VSA diagnosticado, para cada segmento, existe potencialmente um tipo de intervenção de manutenção que seja a mais adequada. A figura 07 traz a representação dos defeitos encontrados no subtrecho I do trecho.

Na tabela 02, tem-se quais soluções de M&R podem ser dadas para este segmento.

Figura	Defeitos	Soluções
A	Desgaste	Recuperação Superficial
B	Fissura	Selagem com asfalto emulsionados ou não elástico
C	Panela ou buraco	Recuperação superficial
D	Desgaste acentuado	Restauração da camada de rolamento
E	Afundamento local	Recapeamento e fresagem

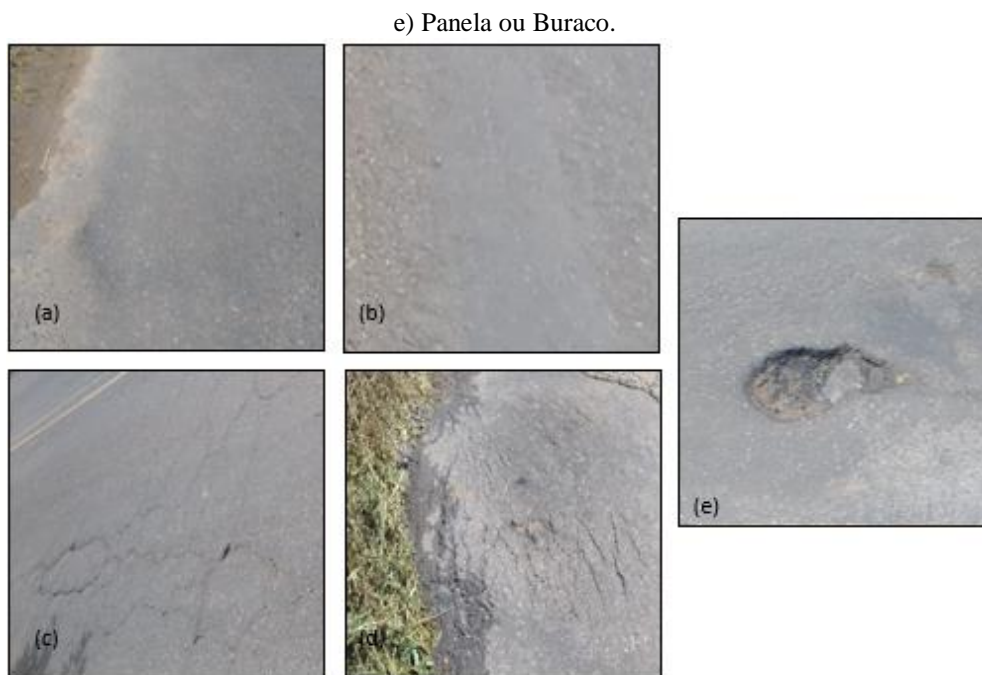
**Figura 08:** a) Escorregamento, b) Exsudação c) Trinca tipo Bloco d) Afundamento por consolidação Local

A figura 08 traz a representação dos defeitos encontrados no Subtrecho II.

Na tabela 03, tem-se quais soluções de M&R podem ser dadas para este segmento.

Figura	Defeitos	Soluções
A	Escorregamento de massa	restauração da camada de rolamento
B	Exsudação	Recuperação superficial
C	Trinca tipo bloco	Capa selante; Tratamento superficial
D	Afundamento por consolidação local	Fresagem e recapeamento
E	Painela ou buraco	Recuperação superficial

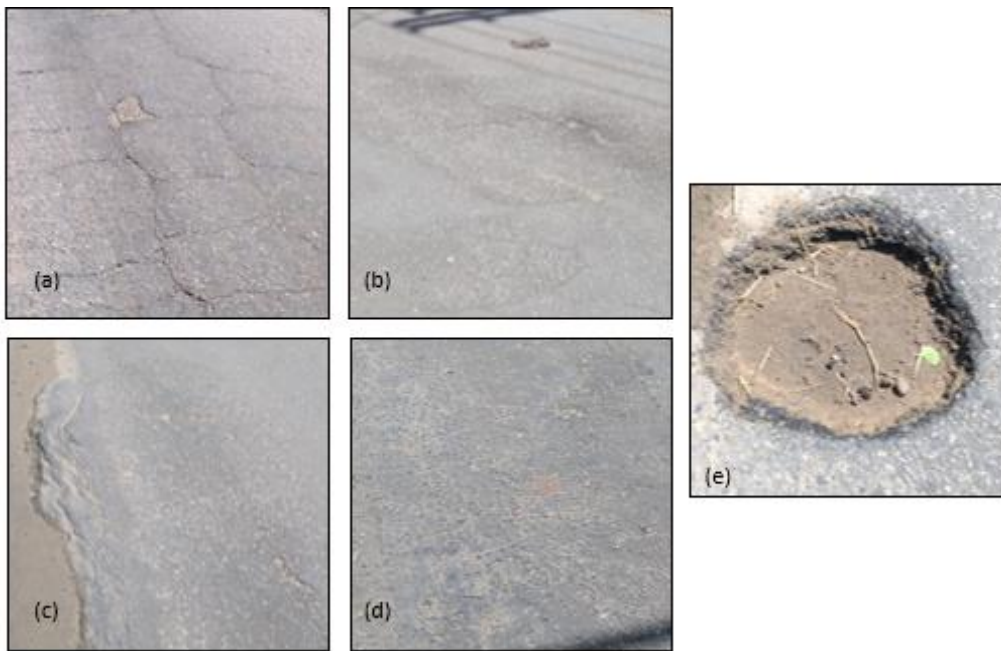
**Figura 09:** a) Trinca tipo Bloco, b) Remendo c) Escorregamento de Massa d) Desgaste e) Panela ou Buraco.

A figura 09 trás a representação dos defeitos encontrados no Subtrecho III do trecho.

Na tabela 04, tem- se quais soluções de M&R podem ser dadas para este segmento.

Figura	Defeitos	Soluções
A	Trinca tipo bloco	Capa selante; Tratamento superficial
B	Remendo	Pré-misturado a frio ou CAUQ
C	Escorregamento de massa	restauração da camada de rolamento
D	Desgaste	Recuperação Superficial
E	Panela ou buraco	Recuperação superficial

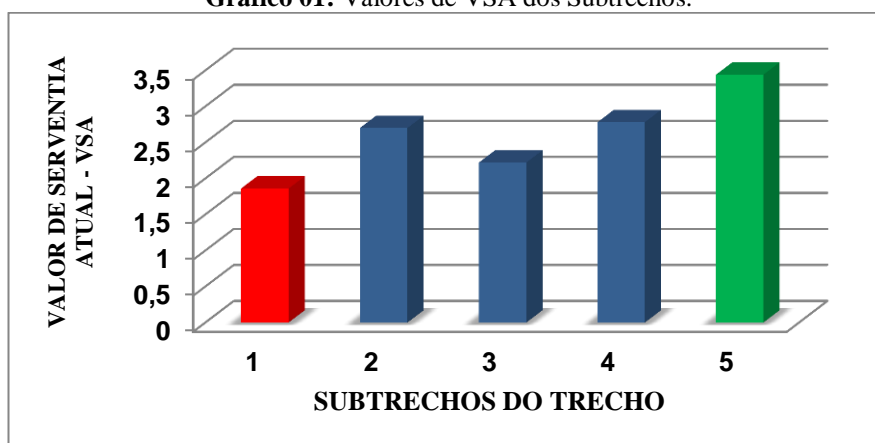
**Gráfico 01:** Valores de VSA dos Subtrechos.

Os Subtrechos II, III e IV teve VSA regular, também se mostrando plausível em relação ao que foi observado in loco, nestes segmentos observa-se uma diminuição no número repetido de defeitos. O Segmento Homogêneo V apresentou um VSA bom, de acordo com a figura 11 é bem notório que nesta parte do trecho há diminuição de defeitos mais severos.

No gráfico 01, tem-se a representação dos Valores de VSA para cada Subtrecho, tornando mais fácil a compreensão dos resultados obtidos na tabela 07.

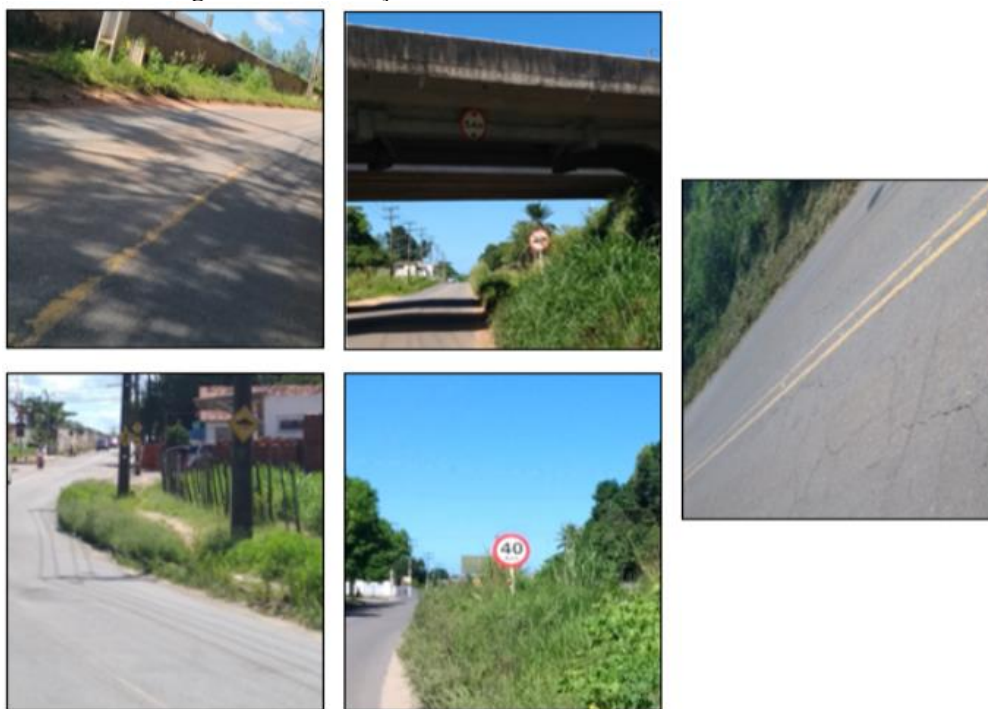
**Figura 12:** Sinalização Vertical e Horizontal de todo o Trecho

Como pode-se observar na figura 12 o sistema de sinalização encontra-se precário, placas de sinalização escondidas pela vegetação e mal instaladas, sinalizações horizontais apagadas comprometendo a segurança do usuário.

O resultado da avaliação subjetiva para esta análise foi ruim, como pode ser visto na tabela 08. Mostrando que o trecho em estudo precisa de melhorias neste quesito e comprovando a necessidade da implantação de um SGP eficiente.
