**ANÁLISE DE INCOMPATIBILIZAÇÕES ENTRE PROJETOS EM RESIDÊNCIAS
DE CONDOMÍNIOS DE ALTO PADRÃO NA REGIÃO METROPOLITANA DE
FORTALEZA-CE**

Trabalho de Conclusão de Curso apresentado ao Curso de Graduação em Engenharia Civil da Universidade Estadual da Paraíba, como requisito parcial à obtenção do título de Bacharel em Engenharia Civil.

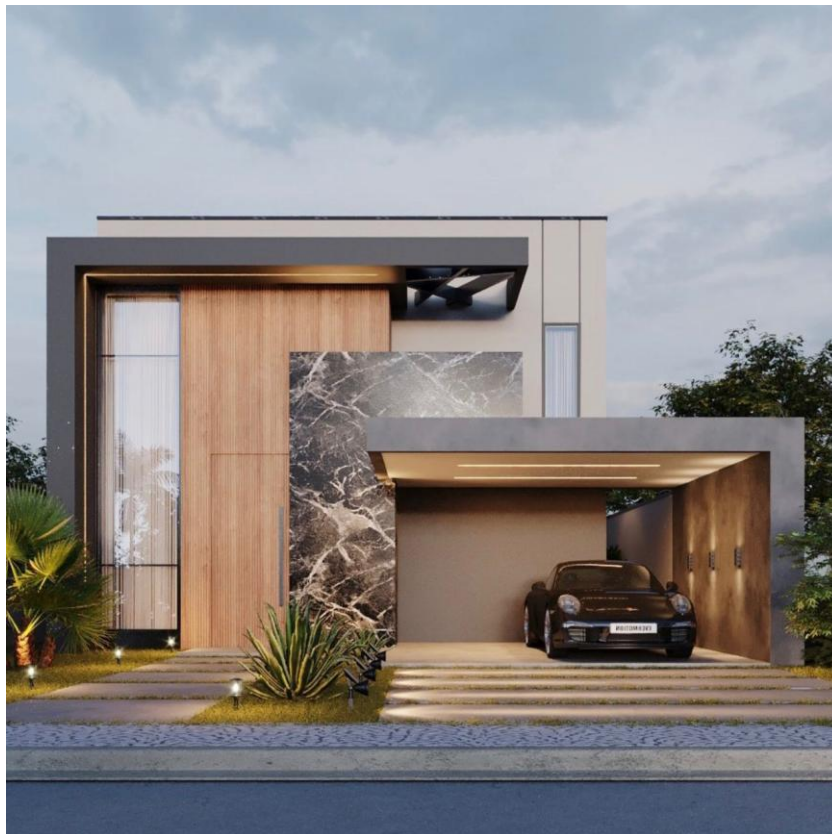
Figura 10 – Perspectiva 3D da vista da fachada frontal da Obra 01.

As Figuras 10, 11 e 12 representam, em forma de imagem virtual 3D, as perspectivas das vistas das fachadas da Obra 01, como seguem abaixo:

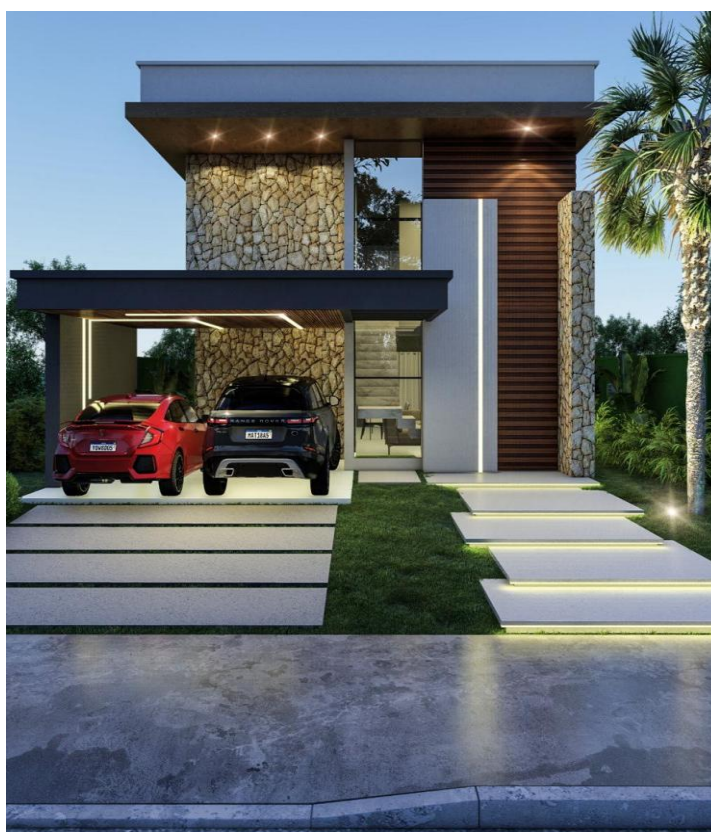
Figura 24 – Perspectiva 3D da vista da fachada frontal da Obra 02.

As Figuras 24, 25 e 26 representam, em forma de imagem virtual 3D, as perspectivas das vistas das fachadas da Obra 02, como seguem abaixo:

Nesta perspectiva, a Figura 24 e a Figura 29, já mostradas anteriormente, representam, respectivamente, a fachada do projeto arquitetônico, indicando a existência das vigas e pergolado, e o projeto estrutural, indicando a falta das vigas e pergolado existentes na fachada.

No projeto de vista 3D das fachadas, onde é observado na Figura 24, Figura 25 e Figura 26, percebe-se que as lajes não se limitam até onde foi executado (seguindo o projeto estrutural). As vigas deveriam ter se estendido um pouco mais para fora, como é indicado na Figura 27 a projeção da cobertura.

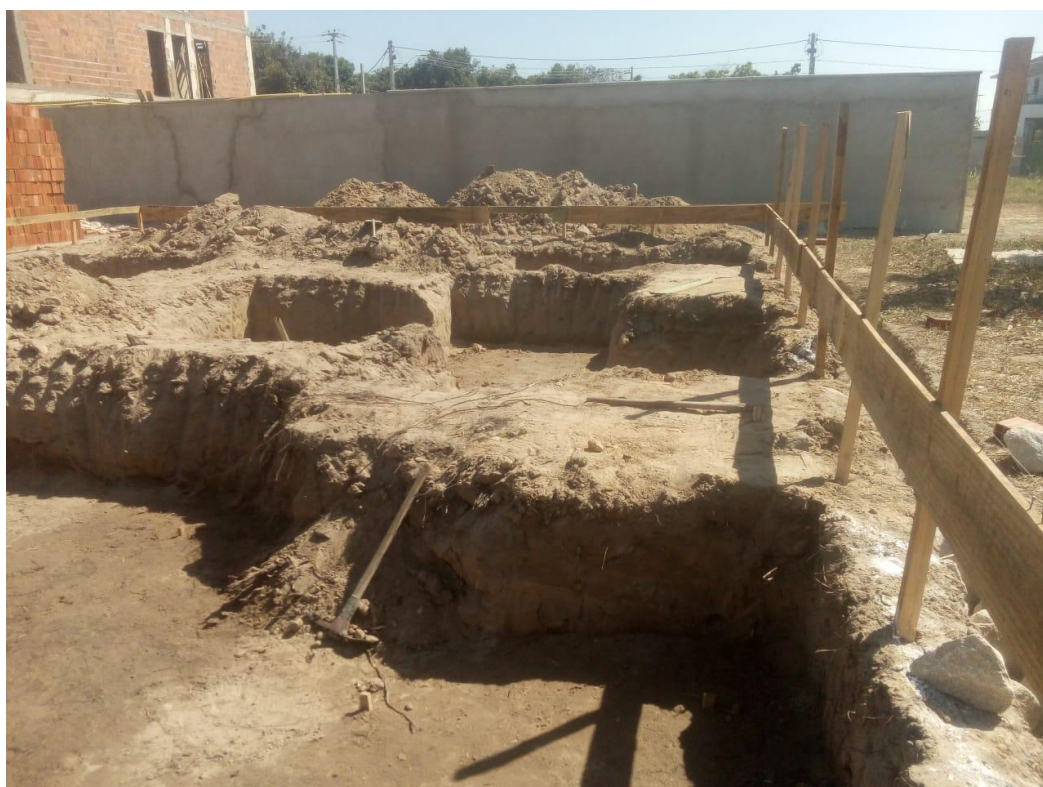
Com a ampliação de um metro da área de lazer, todas as escavações que haviam sido realizadas para as bases das fundações anteriores tiveram também que ser movidas para a frente, em um metro. Em contrapartida, a escavação teve que ser realizada manualmente, pois a máquina retroescavadeira já não tinha mais como entrar no lote, por conta dos buracos escavados. Esta incompatibilidade gerou uma enorme perda de tempo e também um custo econômico desnecessário.

Figura 39 – Escavação manual das bases de fundação.

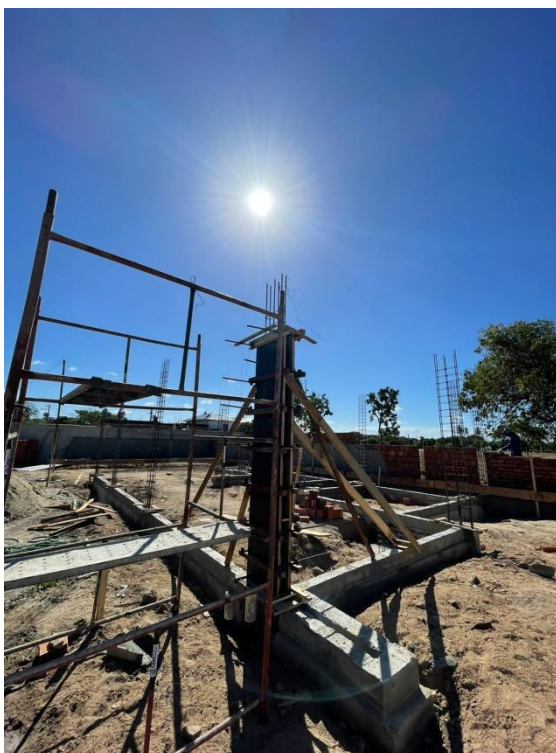
Outro problema de incompatibilidade bastante comum durante a execução da Obra 01 foi a ausência de “passagens” hidrossanitárias e elétricas na viga baldrame, o que ocasionou, posteriormente, a quebra desse tipo de viga, gerando um tempo gasto que poderia ter sido poupado, caso tivessem sido locadas “tubulações de espera”.

Figura 40 – Viga baldrame totalmente concretada.

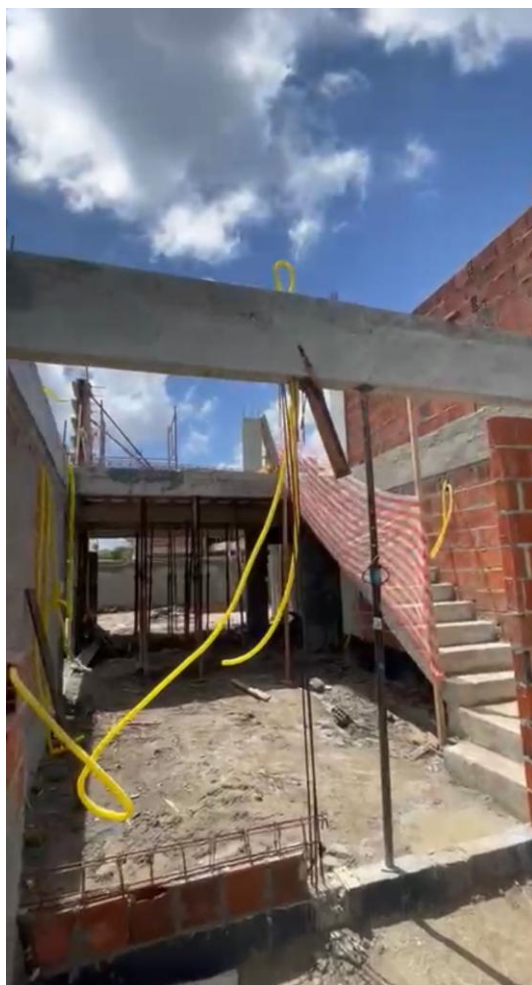
Outro problema de incompatibilidade existente na Obra 01 foi um erro do escritório estrutural, que estendeu desnecessariamente uma viga a qual, pelo projeto arquitetônico, não deveria existir, para não cruzar uma janela de 5 m de altura, localizada na fachada frontal.

Figura 41 – Trecho do projeto estrutural inicial da viga V9.

Figura 42 – Trecho do projeto estrutural posterior da viga V9 e pilarete criado.

Figura 43 – Viga V9 executada.

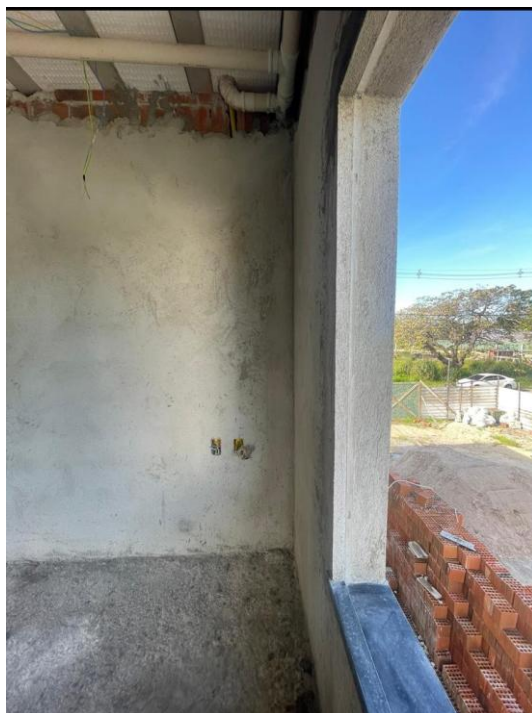
Outro problema de incompatibilidade bastante recorrente durante a Obra 01 foi causado por conta das larguras dos pilares e das alturas das vigas, pois quase todos os pilares desta obra têm 15 cm de largura e algumas vigas têm 60 cm de altura.

Figura 44 – Largura das alvenarias da Obra 01.

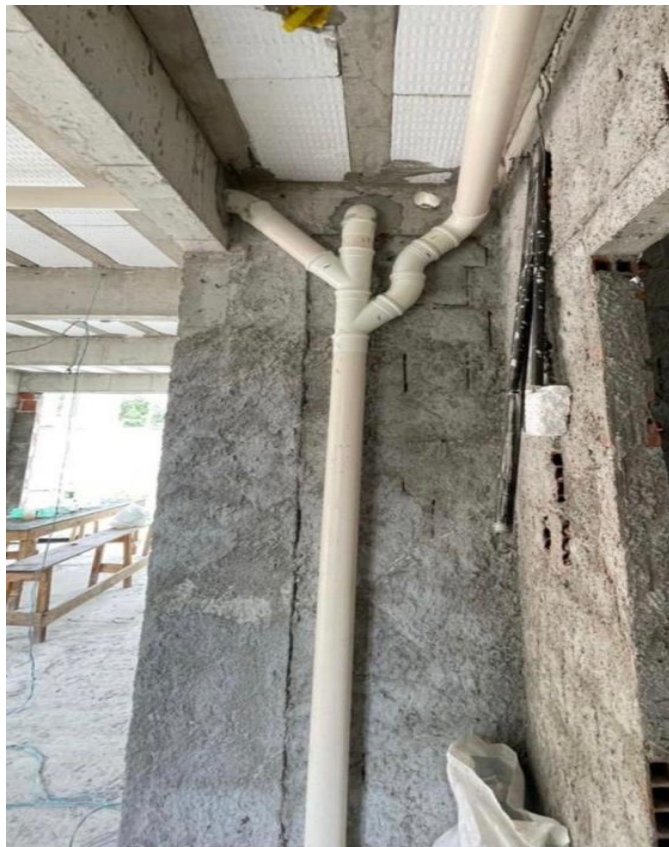
Outra solução que teve que ser tomada por conta de incompatibilidades entre projetos estruturais e hidrossanitários durante a execução da Obra 01 foi a criação de um *shaft* no térreo, o qual foi necessário sua criação para que as tubulações de esgoto pudessem descer do pavimento superior para o pavimento térreo.

Figura 45 – Local onde foi executado a criação do *Shaft*.

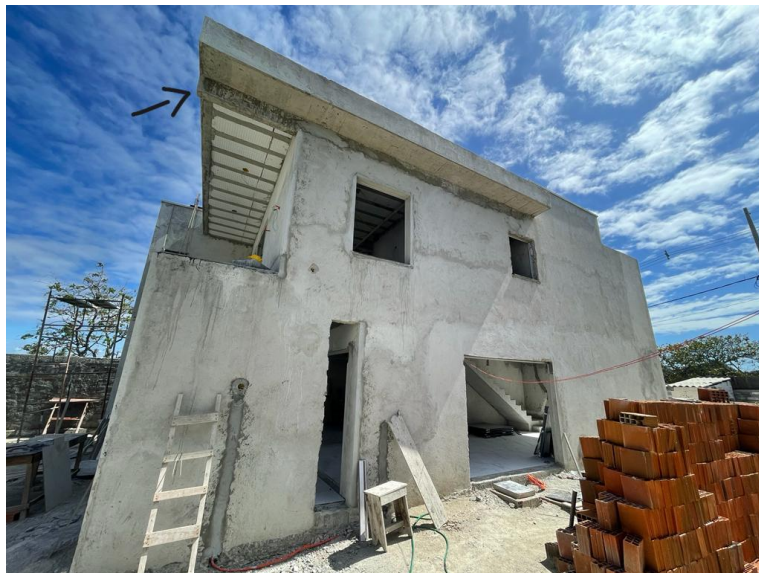
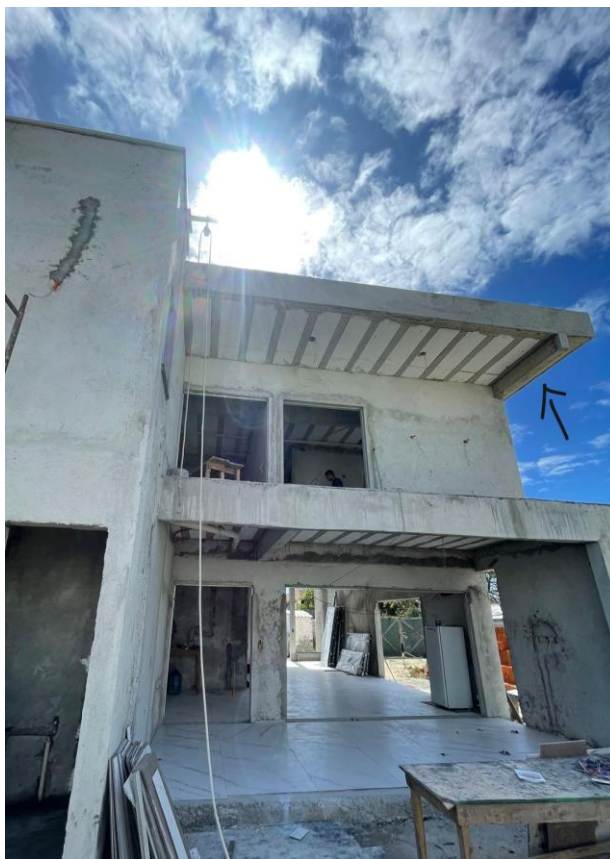
Outro problema de incompatibilidade entre projetos estruturais e arquitetônicos causado pela falha do escritório estrutural foi a ausência de uma viga na fachada lateral e na fachada posterior, as quais eram essenciais na harmonização arquitetônica da edificação.

Figura 46 – Fachada lateral executada.

Figura 47 – Fachada posterior executada.

A solução desse problema, até a data da apresentação deste trabalho, ainda não havia sido executada. Entretanto, uma possível correção a ser feita para sanar esse erro seja utilizar um forro de gesso do tipo hidrofugado, o qual é um material que dificulta mais a penetração de umidade, passando por toda a fachada lateral e a fachada posterior, a fim de ocultar a viga que não condiz com o projeto apresentado ao cliente.

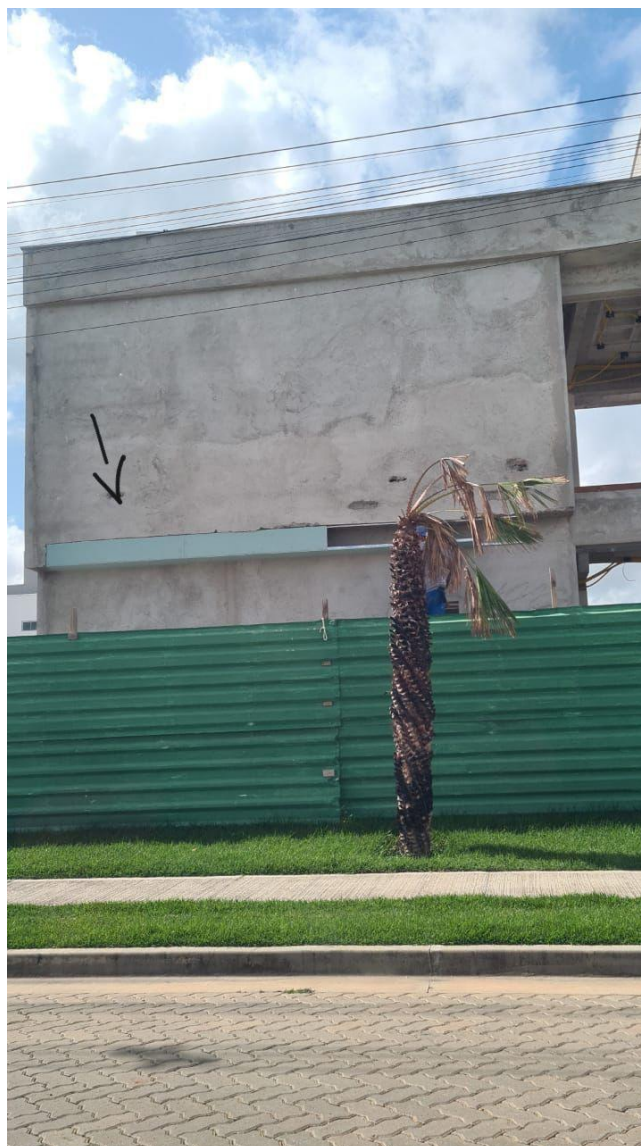
Figura 48 – Exemplo de utilização de gesso hidrofugado em fachadas.

A Figura 48 representa uma possível solução que pode ser tomada, com a utilização de gesso hidrofugado.

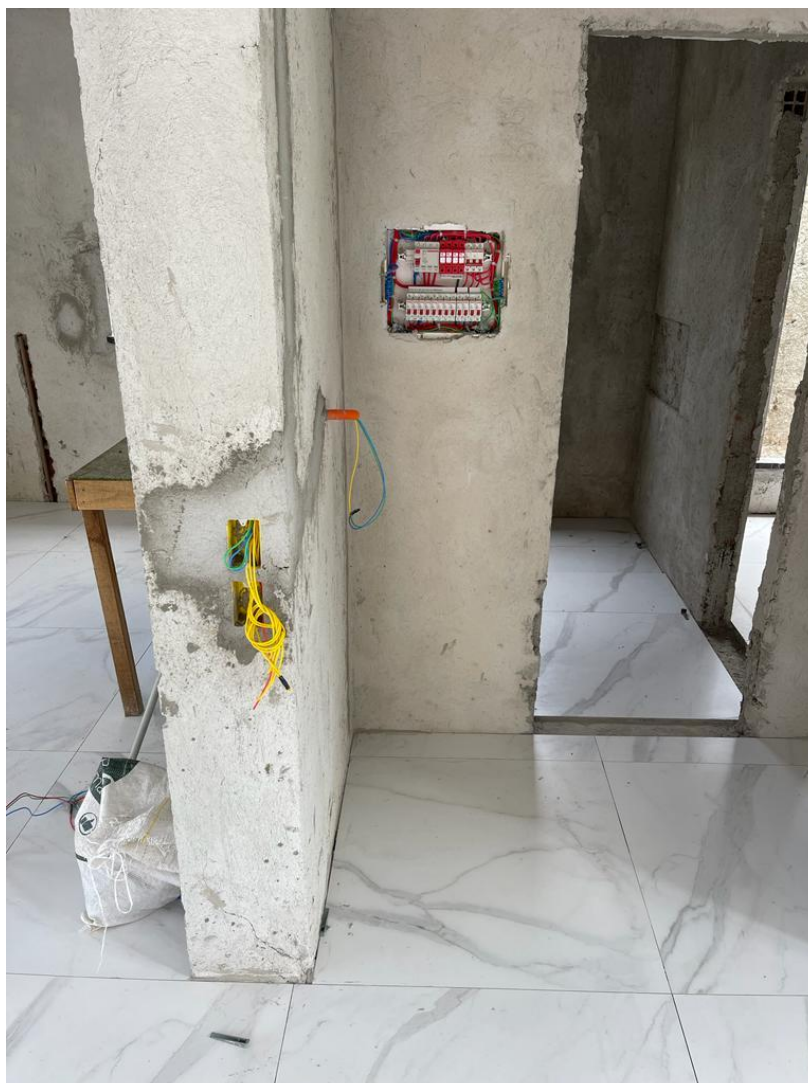
Outra problemática existente durante a execução da Obra 01 foi entre os projetos elétricos elaborados pelo engenheiro eletricitista e os projetos estruturais elaborados pelo engenheiro calculista, ambos do escritório de projetos complementares, e, ademais, os pontos elétricos de interiores elaborados pela equipe de arquitetura.

Figura 49 – Projeto executivo de pontos elétricos do pavimento térreo da Obra 01.

Figura 50 – Projeto executivo de pontos elétricos do pavimento superior da Obra 01.

Figura 51 – Locação de interruptores em alinhamento vertical, e não horizontal.

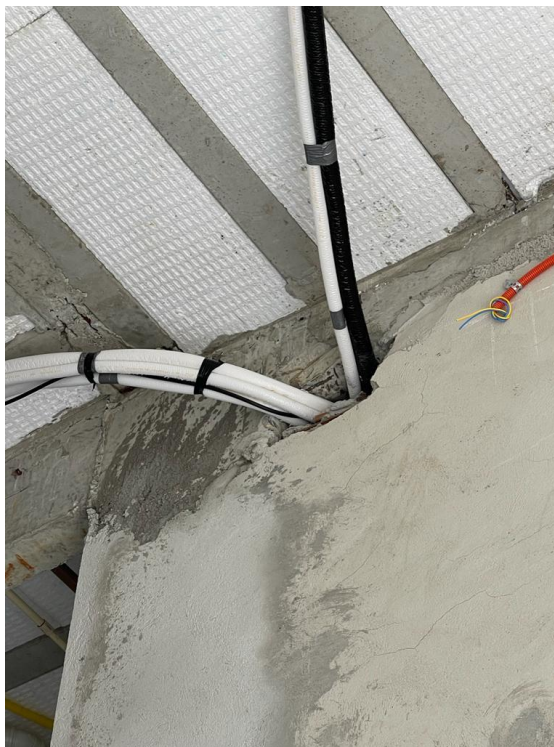
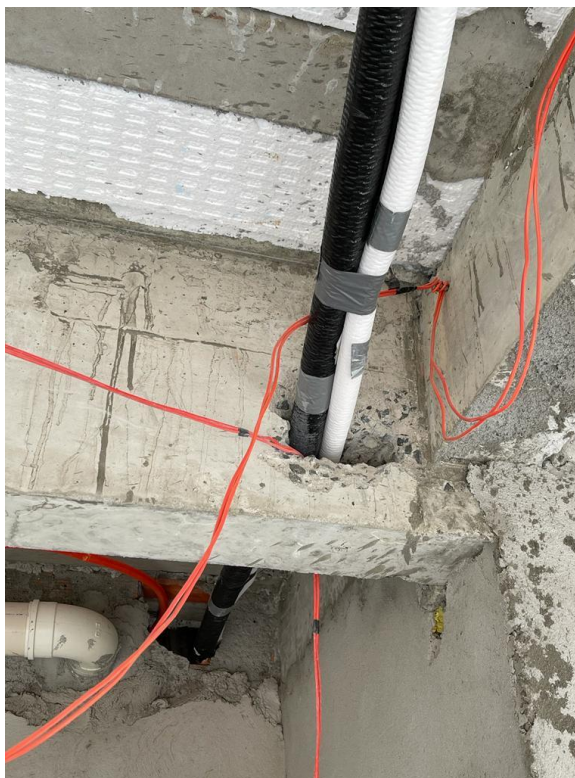
Para finalizar os destaques de incompatibilidades analisadas na concretização da Obra 01, faz-se necessário citar os furos em vigas e “escareamentos” de pilares, os quais tiveram, infelizmente, em último caso, necessidade de serem realizados por conta de algumas tubulações que não tinham “esperas” locadas.

Figura 52 – Furo em viga, realizado para passagens de tubulações.

Figura 53 – Furo em viga, realizado para passagens de tubulações.

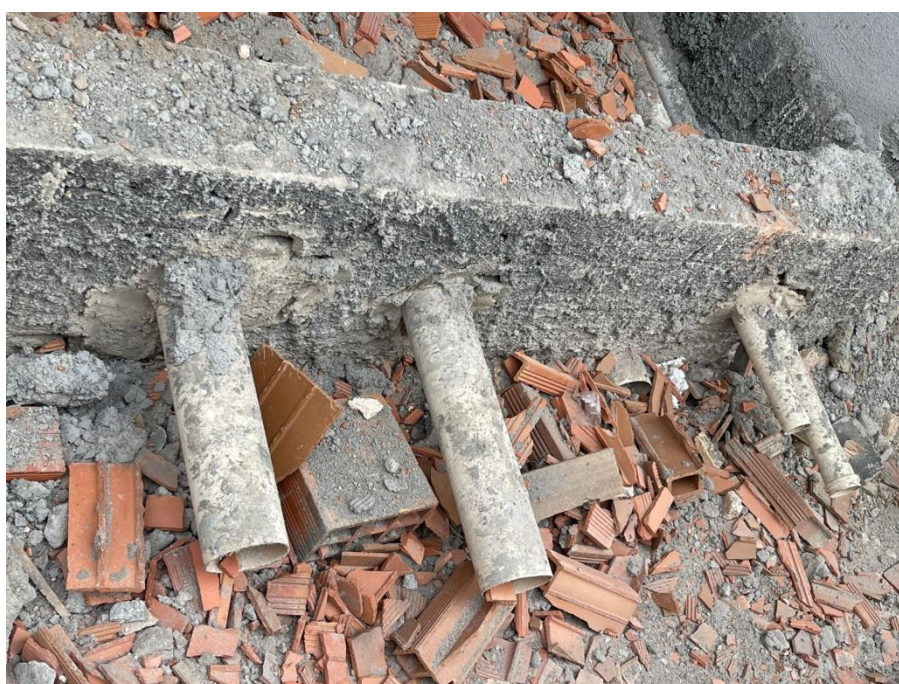
Um problema de incompatibilidade bastante comum durante a execução da Obra 02 foi a ausência de “passagens” hidrossanitárias e elétricas na viga baldrame, o que ocasionou, posteriormente, a quebra desse tipo de viga, gerando um tempo gasto que poderia ter sido poupado, caso tivessem sido locadas “tubulações de espera”.

Figura 58 – Tubulações hidrossanitárias cruzando a viga baldrame.

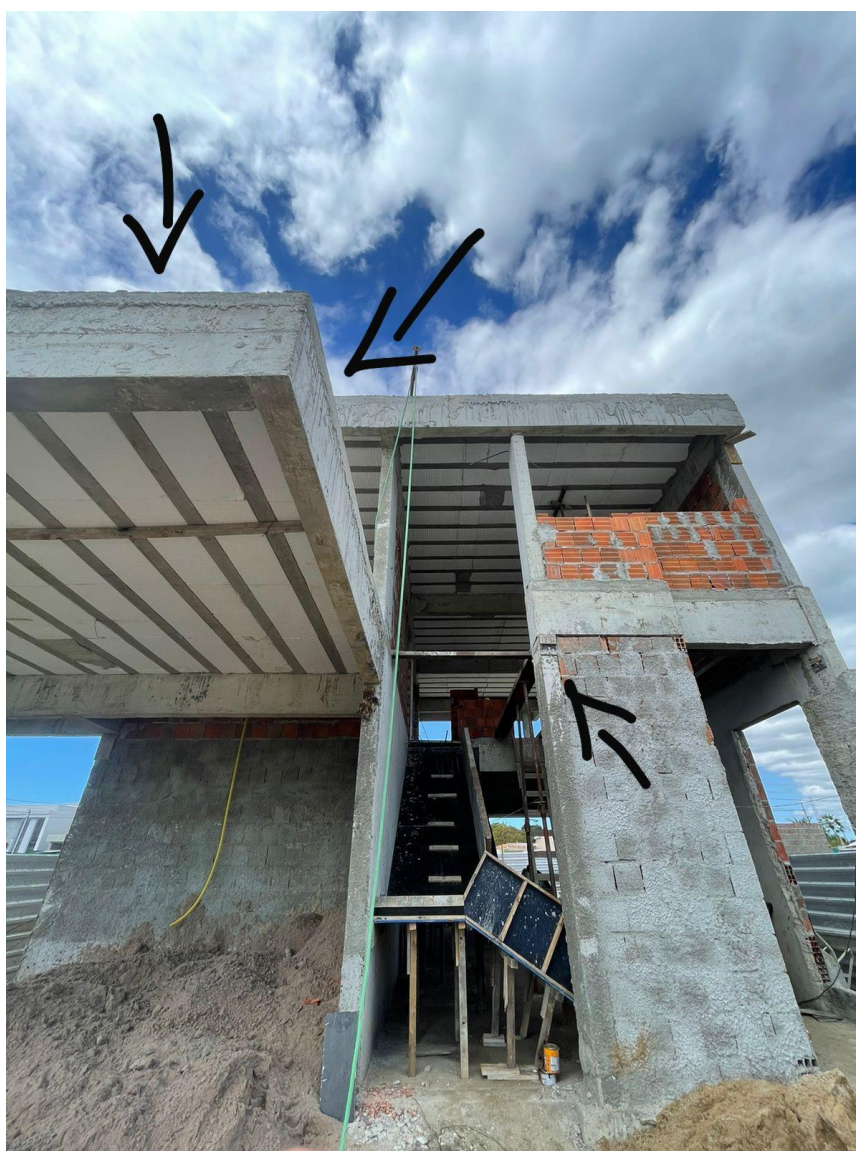
Outro problema de incompatibilidade existente na Obra 02 foi um erro do escritório estrutural, que não estendeu duas vigas as quais, pelo projeto arquitetônico, deveriam “passar” na frente de uma janela de vidro de 5 m de altura, localizada na fachada frontal, formando uma espécie de pergolado. A solução deste problema, que até a apresentação deste trabalho ainda não havia sido solucionado, possivelmente será a utilização de uma placa cimentícia na fachada, simulando essas vigas.

Figura 59 – Execução da fachada frontal da Obra 02.

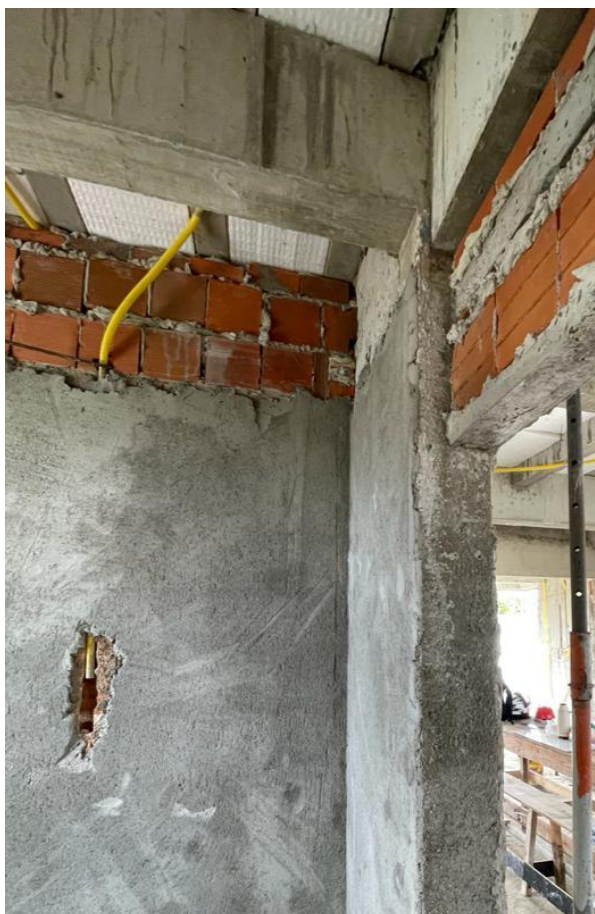
Outro problema de incompatibilidade bastante recorrente durante a Obra 02 foi causado por conta das larguras dos pilares e das alturas das vigas. Quase todos os pilares desta obra têm 15 cm de largura e algumas vigas têm 60 cm de altura.

Figura 60 – Largura das alvenarias da Obra 02.

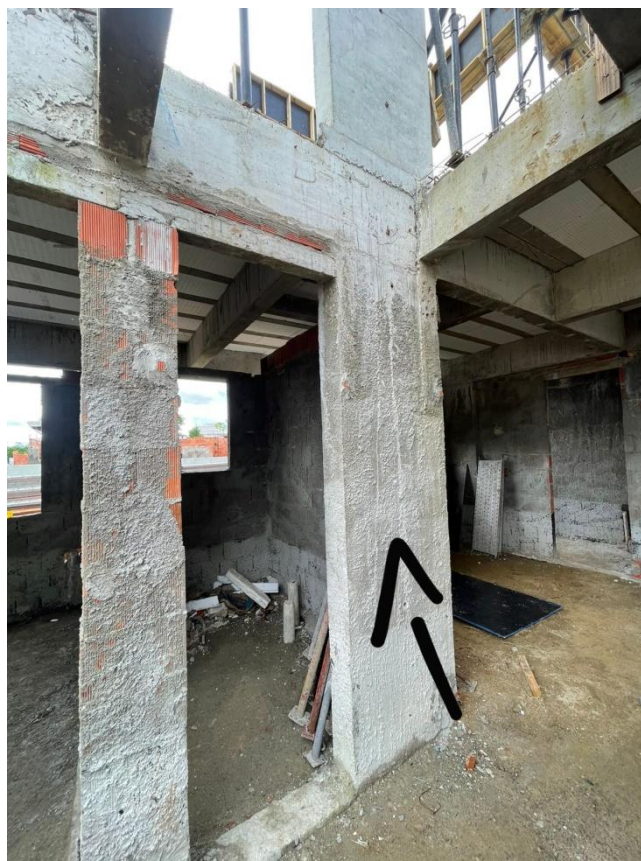
Uma problemática existente durante a execução da Obra 02 foi entre os projetos elétricos elaborados pelo engenheiro eletricitista e os projetos estruturais elaborados pelo engenheiro calculista, ambos do escritório de projetos complementares, e, ademais, os pontos elétricos de interiores elaborados pela equipe de arquitetura.

Figura 61 – Projeto executivo de pontos elétricos do pavimento térreo da Obra 02.

Figura 62 – Projeto executivo de pontos elétricos do pavimento superior da Obra 02.

Figura 63 – Execução de um pilar que coincide na localização de tomadas e interruptores.

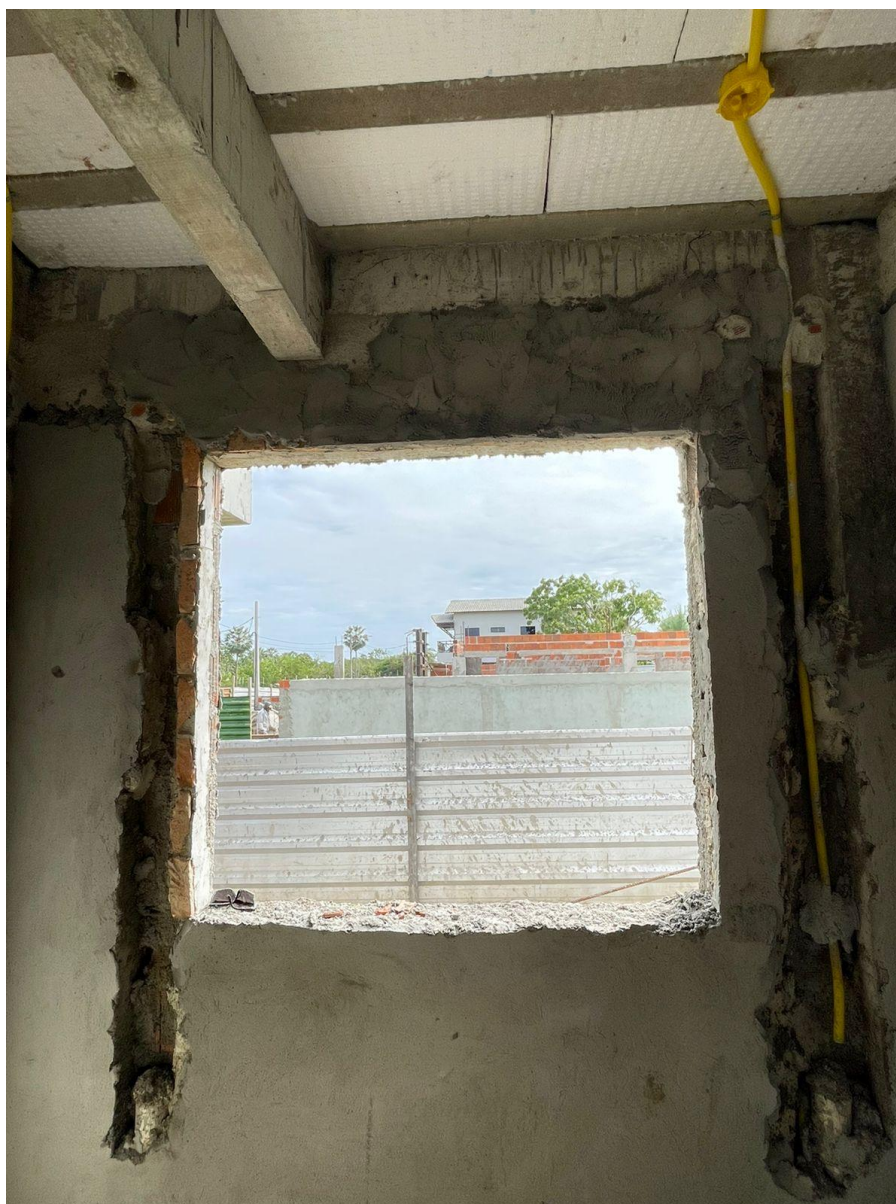
Outra problemática evidente durante a execução da obra 02 são algumas tubulações de esgoto, as quais estão locadas em posições que cruzavam algumas vigas. Essa problemática se torna difícil de solucionar sem realizar alguma alteração arquitetônica.

Figura 64 – Execução de alvenaria e viga, onde passariam tubulações de esgoto.

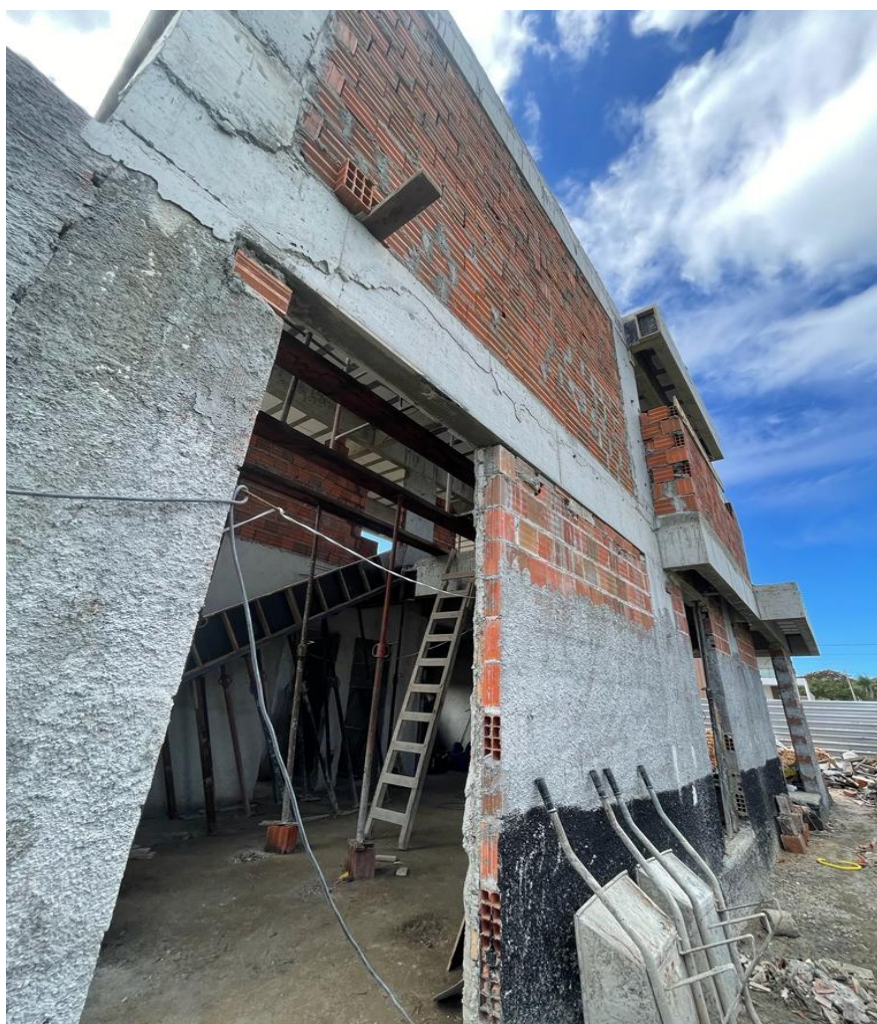
Para finalizar os destaques de incompatibilidades analisadas na concretização da Obra 02, faz-se necessário salientar um erro de elaboração do projeto estrutural feito pela equipe de projetos complementares.

Figura 65 – Fachada lateral esquerda executada da Obra 02.
