**UNIVERSIDADE ESTADUAL DA PARAÍBA  
CAMPUS I CAMPINA GRANDE  
CENTRO DE CIÊNCIAS BIOLÓGICAS E SAÚDE-CCBS  
CURSO DE BACHARELADO EM FISIOTERAPIA**

**ACESSIBILIDADE DA ESTRUTURA FÍSICA DA BIBLIOTECA CENTRAL DA  
UNIVERSIDADE ESTADUAL DA PARAIBA.**

Monografia apresentado ao Curso de Fisioterapia da Universidade Estadual da Paraíba para apreciação, como pré-requisito para a obtenção do título de Bacharel em Fisioterapia pela referida instituição.

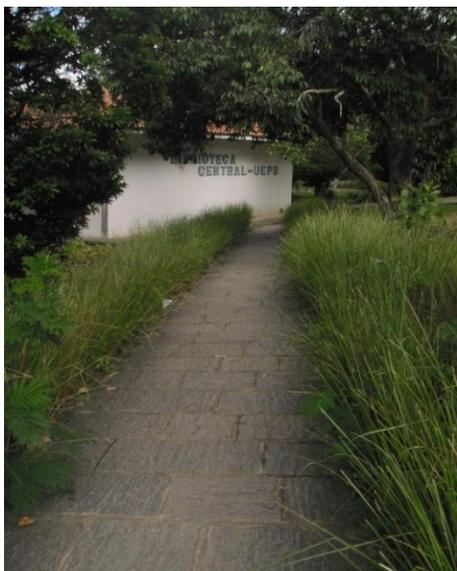
**Foto 1** – Primeira Rampa Externa.

De acordo com os parâmetros observados no setor supracitado, identificou-se que o acesso externo neste espaço em estudo contém três rampas. A primeira (Foto 1) apresenta largura de 1,60 m e inclinação de aproximadamente 0,43%. Na extremidade final há dois desníveis com 0,11 m de altura cada e uma distância entre eles de 0,18 m. A presença desses desníveis e a distância entre eles impossibilitam o acesso à biblioteca e à circulação de pessoas

com mobilidade reduzida, conforme a Norma Brasileira (NBR) 9050, a qual estabelece que os desníveis de qualquer natureza devam ser evitados em rotas acessíveis. Afora esses desníveis, a edificação possui um corredor lateral (Foto 2), largura de 0,96 m e presença de obstáculos na circulação como colunas e instalação de ar condicionado.

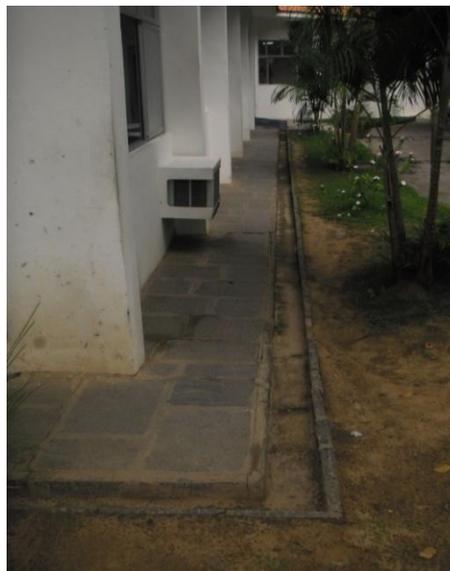
**Foto 2** – Corredor Lateral a Edificação.

Para a NBR 9050 o corredor localizado na circulação externa da edificação encontra-se inadequado, pois a norma expõe que calçadas, passeios e vias exclusivas de pedestres devem incorporar faixa livre com largura mínima recomendável de 1,50 m, com o mínimo admissível de 1,20 m. Estas faixas livres devem ser completamente desobstruídas e isentas de interferências, tais como vegetação, mobiliário urbano, equipamentos de infraestrutura urbana aflorados (postes, armários de equipamentos, e outros), orlas de árvores e jardineiras, rebaixamentos para acesso de veículos, bem como qualquer outro tipo de interferência ou obstáculo que reduza a largura da faixa livre. Eventuais obstáculos aéreos, a exemplo de marquises, faixas e placas de identificação, toldos, luminosos, vegetação e outros, devem se localizar a uma altura superior a 2,10 m.

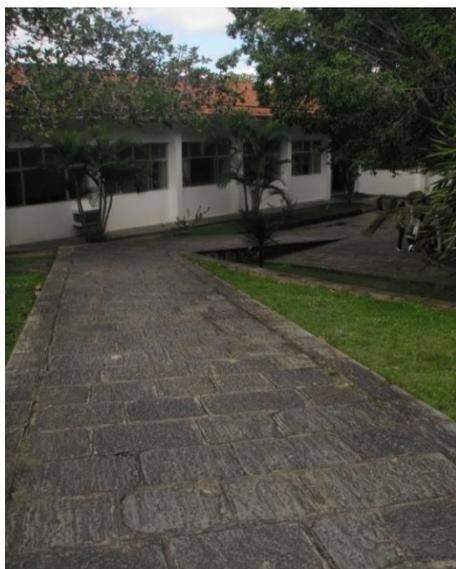
**Foto 3** – Segunda Rampa Externa.

A segunda rampa (Foto 3) de acesso à edificação apresenta 2,50 m de largura e uma inclinação de aproximadamente de 37,5%. Já a terceira (Foto 3), a qual permite o acesso à porta

principal do prédio, possui uma largura de 3,12 m e uma inclinação de 3,23%. Diante do exposto, as três rampas existentes na parte externa da edificação encontram-se de acordo com as normas estabelecidas, considerando que a largura livre mínima recomendável para as rampas em rotas acessíveis é de 1,50 m, com o mínimo admissível 1,20 m., citado anteriormente. No entanto, as inclinações dessas rampas não se adéquam à referida norma, uma vez que a inclinação estabelecida para rampas deve ter entre 6,25% a 8,33%.

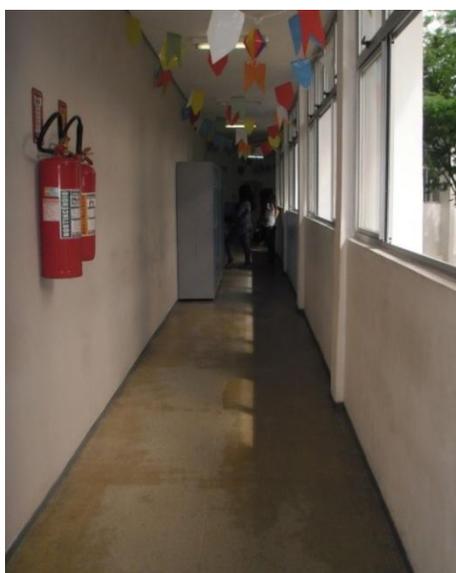
**Foto 5** – Circulação Interna.

A área de circulação interna (Foto 5) da biblioteca possui um corredor de entrada principal medindo 1,47 m de largura que permite manobra com cadeira de rodas sem deslocamento e com deslocamento em rotação de 90° (1,20 m X 1,20 m). Parte deste corredor há presença de armários que reduzem a área de circulação para 1,05 m de largura, possibilitando apenas a circulação para deslocamento de uma pessoa em cadeiras de rodas em linha reta.

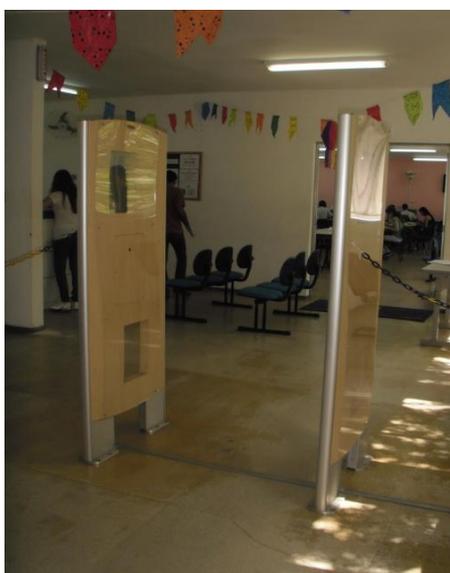
**Foto 6** – Porta de Sensor.

Após o corredor de entrada principal existe uma porta de sensor (Foto 6) com largura de 1,05 m, que dá acesso às demais instalações como o balcão de atendimento, a sala de estudo e as estantes dos livros.

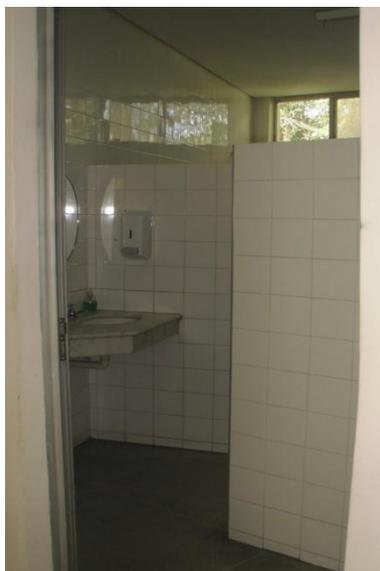
**Foto 7** – Área de Passagem.

Após a primeira porta de acesso para os sanitários, existe uma parede de cerâmica e ao lado desta parede existe um lavatório. A distância entre a parede de cerâmica e lavatório é de

0,72 m de largura (Foto 7). Esta dimensão dificulta a passagem de pessoas com mobilidade reduzida, pois o acesso para cadeira de rodas em aérea interna de sanitário deve ser no mínimo 0,80 m de largura (ABNT 9050, 2004).

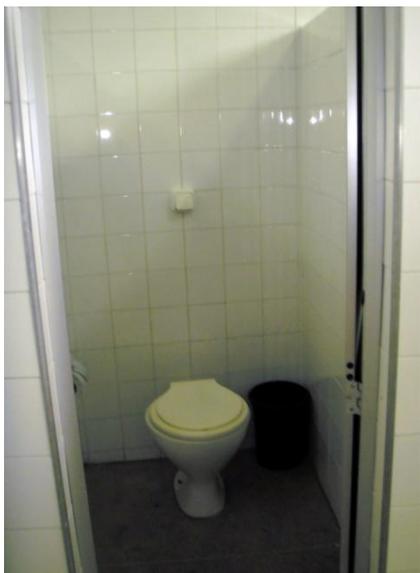
**Foto 8** – Banheiro.

Os sanitários, masculino e feminino, estão divididos no seu interior. Em cada espaço encontram-se três bacias sanitárias. A porta de entrada (Foto 8) de cada banheiro possui 0,55 m de largura e 1,78 m de altura, mas não há a forra de interrupção, ou seja, algo que permita a livre passagem de usuários maiores de 2,10 m de altura, e a área interna deste compartimento é de 0,96 m largura e 1,35 m comprimento. A porta mencionada abre para o interior do banheiro com distância entre a bacia e a porta de 0,42 m. Por sua vez, a bacia sanitária (Figura 8) apresenta altura de 0,40 m com assento e 0,38 m sem assento, enquanto que a válvula de descarga tem 1,14 m de altura. Verificou-se ainda a inexistência de área para transferência e de barras de apoio.

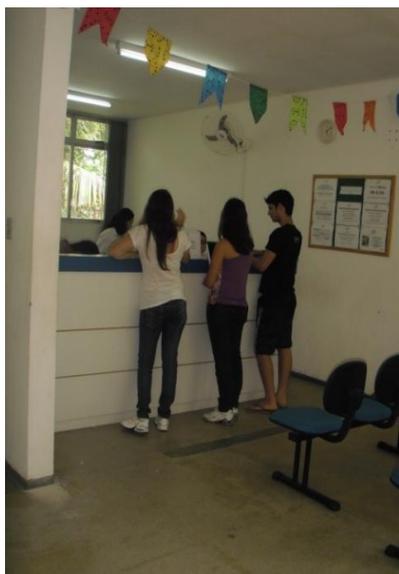
**Foto 9** – Balcão de atendimento.

O balcão de atendimento da edificação examinada (Foto 9) encontra-se localizado em rota acessível, com altura de 1,18 m do piso, o que não garante um Módulo de Referência (MR) para fácil aproximação frontal pois não se encontra acessíveis a P.C.R. A ABNT estabelece que o balcão deva ter altura de no máximo 0,90 m do piso, garantindo um M.R. posicionado para a aproximação frontal ao balcão. Quando for permitida a aproximação frontal deve possuir altura livre inferior a no mínimo 0,73 m do piso e profundidade livre inferior a 0,30 m.
