**ANÁLISE DAS MANIFESTAÇÕES PATOLÓGICAS EM ESTRUTURAS DE**  
**CONCRETO ARMADO: ESTUDO DE CASO DE UMA PONTE SITUADA ENTRE O**  
**MUNICÍPIO DE CACIMBA DE DENTRO E SOLÂNEA - PB**

Trabalho de Conclusão de Curso apresentado à  
Universidade Estadual da Paraíba, como requisito  
parcial à obtenção do título de Bacharel em  
Engenharia Civil.

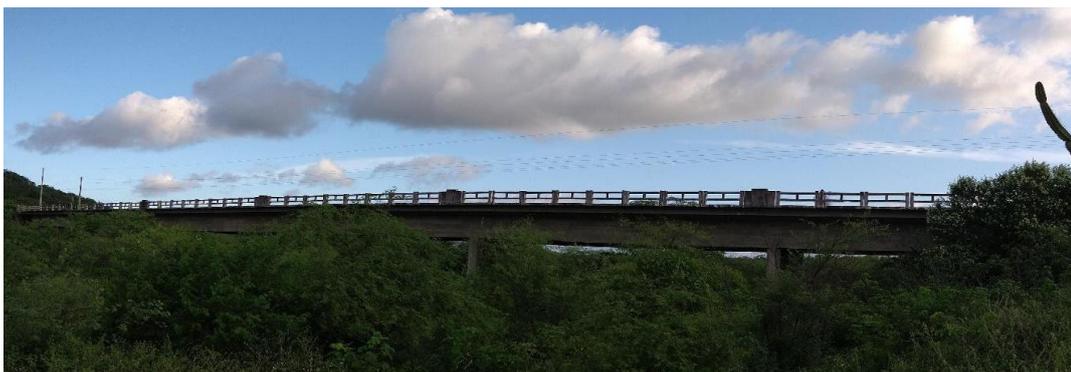
**Figura 20** – Acesso para inspeção visual

Dentre as manifestações mais evidentes, destacaram-se degradação do concreto, corrosão das armaduras em diversos níveis, lixiviação, trincas e fissuras, deslocamento e biodegradação ocasionada por infestações de marimbondos. Então, em uma análise primária, o estado de conservação da estrutura pode ser dado como precário, com sinais evidentes de intervenção urgente.

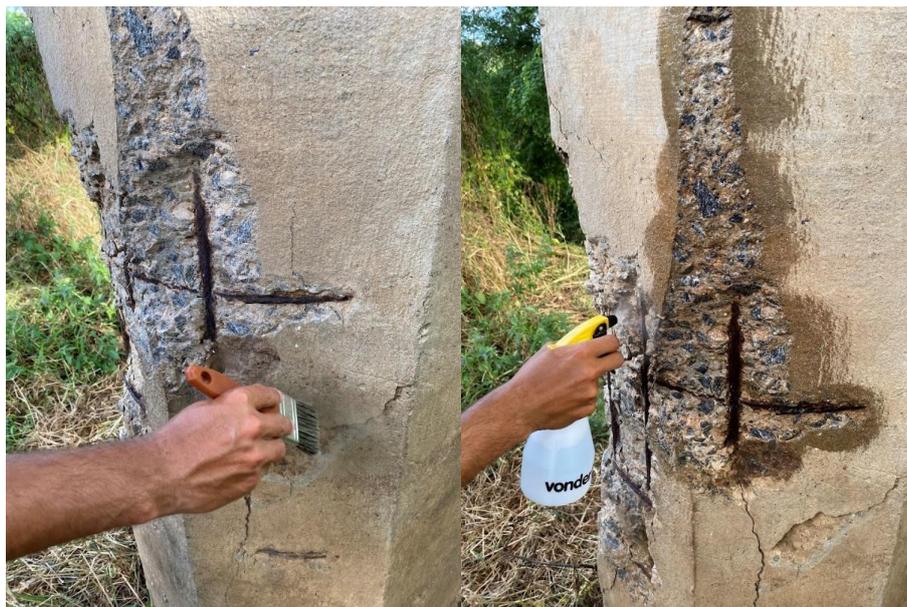
**Figura 21** – Limpeza e aspersão de fenolftaleína para detectar carbonatação no concreto

Com a identificação dos pontos críticos, foram selecionados os elementos com maior grau de agressão para a medição da profundidade de carbonatação. Estes elementos apresentavam deslocamento, trincas e fissuras e corrosão das armaduras, onde em alguns casos houve rompimento de seções de estribos e desprendimento de armaduras longitudinais do concreto. A Figura 21 demonstra as etapas executadas para esta verificação.

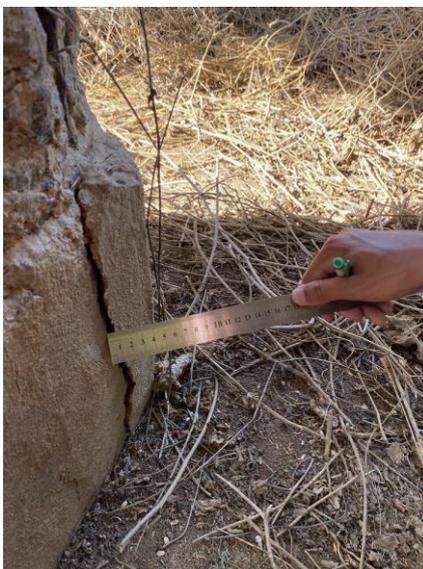
**Figura 24** – Aferição de fissuras em um pilar

O nível de abertura das fendas foi verificado com a utilização de régua, diferenciando entre trincas e fissuras de acordo com o tamanho da abertura, como demonstrado na Figura 24.

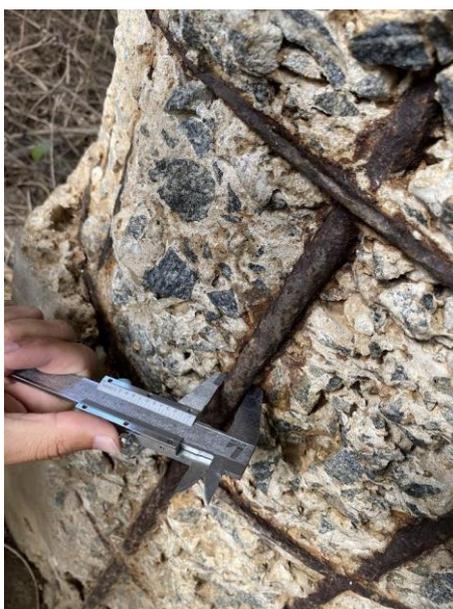
**Figura 25** – Verificação da seção de uma armadura de pilar

Nos casos em que a armadura apresentava-se exposta e com níveis de corrosão evidentes foi realizada a verificação da seção de aço com a utilização de um paquímetro. A análise se faz necessária para identificar o nível de corrosão da armadura e verificar se houve perda significativa da seção (seção menor que 60% da original). A Figura 25 retrata o esquema de verificação das seções de armaduras.

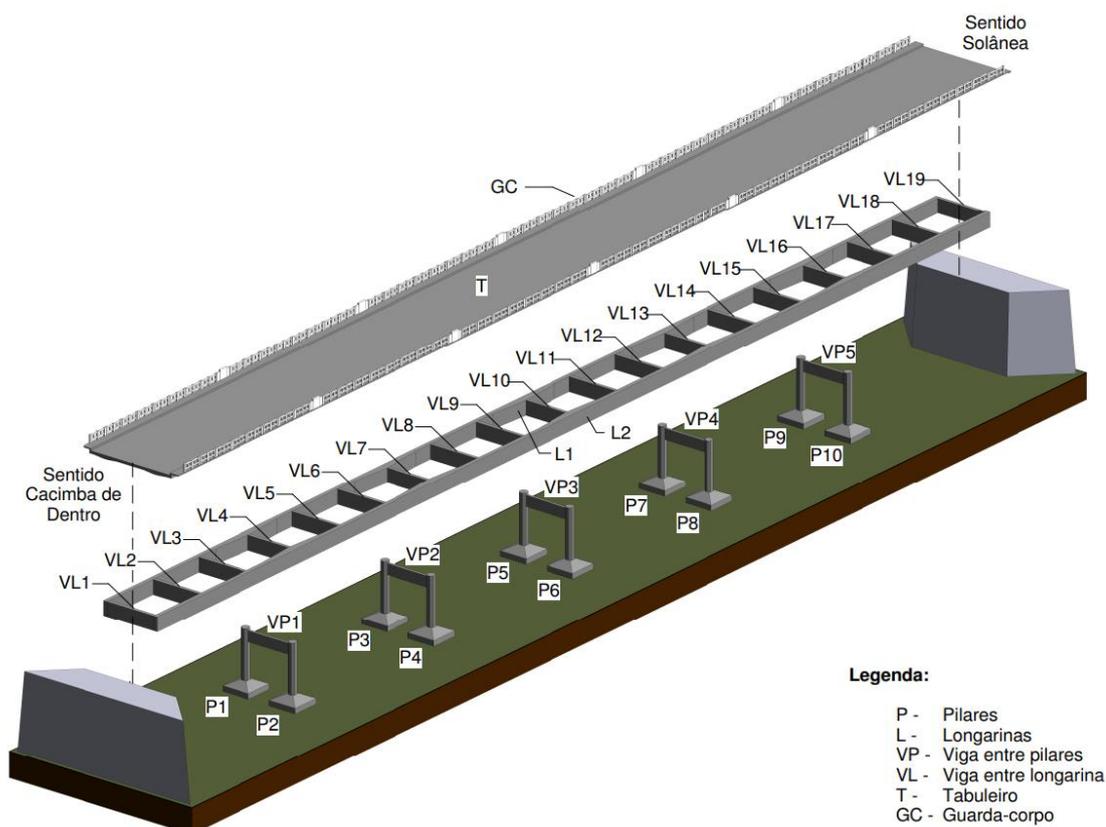
**Figura 26 – Representação estrutural da ponte**

Para uma análise global do estado de conservação e dos pontos críticos da estrutura, foi realizado o mapeamento de danos através de uma maquete eletrônica com dimensões aproximadas às reais. Houve a identificação dos elementos constituintes (pilares, vigas, tabuleiro, encontros, etc.) e o apontamento das peças de acordo com o tipo e o nível de manifestação patológica encontrada de acordo com a Figura 26.

Através da inspeção realizada, para uma análise numérica das manifestações encontradas, se faz necessário o mapeamento e a quantificação dos elementos danificados. Para isso, a tabela abaixo (Quadro 6) identifica as patologias encontradas em todos os elementos analisados, de acordo com a caracterização expressa na Figura 26.

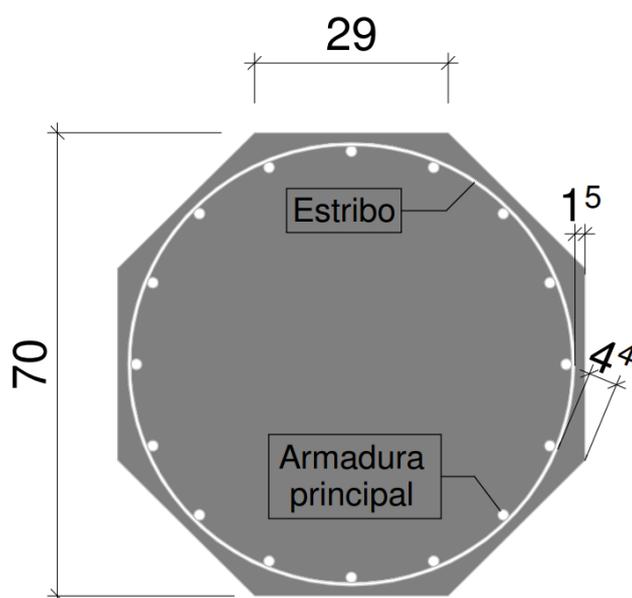
**Figura 37** – Representação geométrica da seção dos pilares

Entretanto, todos os pilares apresentam problemas de cobrimento. A afirmativa surge a partir da discordância entre as formas geométricas da armadura e do concreto. Conforme mostrado na Figura 37, os pilares possuem formato octogonal, enquanto as armaduras possuem o formato circular. A adoção deste formato se deu provavelmente por questões construtivas, já que é mais prático confeccionar formas poligonais do que circulares. Essa escolha não traria problemas, desde que respeitado o cobrimento mínimo nas partes de maior proximidade entre circunferência (armadura) e o plano (face da forma), o que na prática não ocorreu.

Observa-se que o menor cobrimento não respeita o cobrimento mínimo de 30mm disposto na NBR 6118 (ABNT, 2014), de acordo com a classe de agressividade ambiental pertencente (Classe II). As medidas foram colhidas no pilar P1 (Figura 38), mas diferem em outros pilares, com redução do cobrimento, provavelmente causado pela não utilização de espaçadores durante a execução da obra.
