**DIAGNÓSTICO E EXECUÇÃO DE AÇÕES CORRETIVAS
VISANDO À RECUPERAÇÃO DA BARRAGEM POLEIROS,
EM BARRA DE SANTA ROSA, PB**

Trabalho de Conclusão de Curso (TCC)
apresentado ao Departamento de
Engenharia Sanitária e Ambiental da
Universidade Estadual da Paraíba (UEPB)
em cumprimento às exigências para a
obtenção do título de Bacharel em
Engenharia Sanitária e Ambiental.

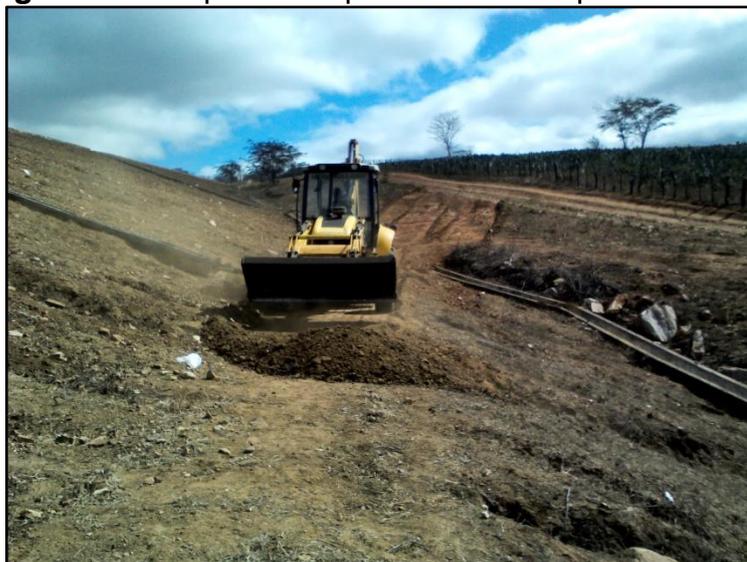
Figura 21- Máquina adequando a berma para o acesso

Apesar da identificação inicial de alguns tombamentos, a quantidade dessa anomalia aumentou durante a recuperação de erosões, pois surgiu a necessidade de realizar uma adequação da berma para o acesso de máquinas sobre o talude de jusante, conforme demonstrado na Figura 21. Buscando evitar esse aumento de tombamentos e trincas nos canaletes, realizou-se o recobrimento com solo nos locais onde as máquinas trafegariam. Isso não foi suficiente permitindo o surgimento de mais tombamentos e algumas trincas.

A utilização de máquinas sobre a berma causou algumas anomalias, mesmo assim a ideia pôde ser considerada lucrativa, pois o trabalho realizado por elas teria um custo mais de dez vezes superior se fosse executado de forma manual. O gasto para recuperar as novas anomalias geradas pelo tráfego de máquinas é insignificante quando comparado ao custo de efetuar toda a reposição do material através de trabalho manual.

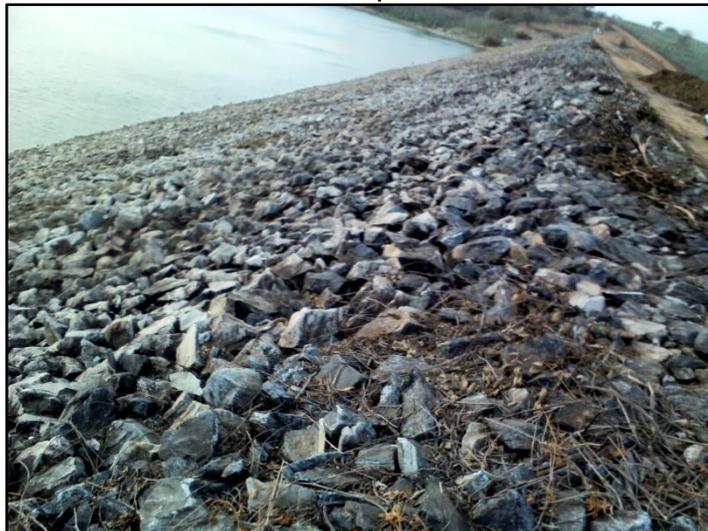
Figura 34- Talude de montante após o desmatamento e limpeza

Com a limpeza, aumentou-se a possibilidade da identificação de anomalias nas estruturas da barragem, porém observou-se que o diagnóstico realizado na barragem com vegetação em excesso foi eficaz, identificando a grande maioria das anomalias. Porém as anomalias no *rip-rap* só foram possíveis de identificar após a limpeza do talude de montante.

O talude de montante após o desmatamento e limpeza pode ser visualizado na Figura 34. Com a limpeza facilitou-se a identificação e acesso aos formigueiros, os quais foram eliminados das estruturas da barragem, inclusive das ombreiras.

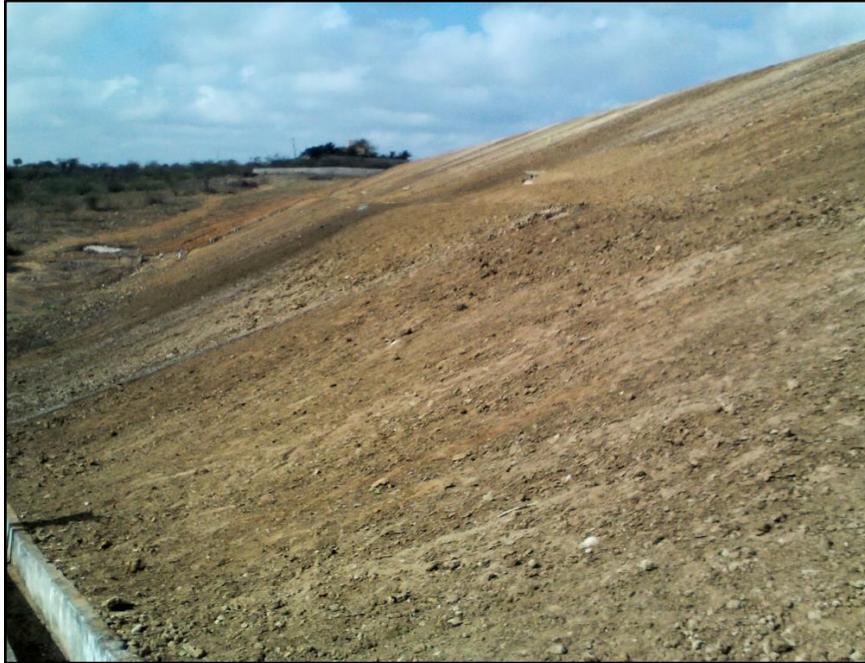
Figura 40- Talude sem erosões

A recuperação das erosões proporcionou um talude mais estável, porém sem proteção por vegetação. Ou seja, a implantação de um sistema de proteção contra erosões é fundamental para preservação do talude. Através da Figura 40, se pode observar o talude após a reposição do material erodido.

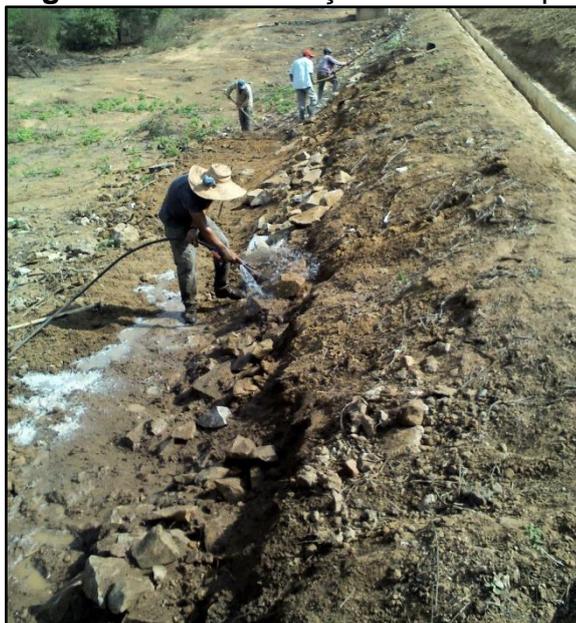
Figura 50- Desobstrução do filtro de pé

A única anomalia encontrada neste sistema de drenagem interna é sua obstrução. Na Figura 50 pode se observar a desobstrução do filtro de pé através da utilização de chibancas, enxadas e hidrojateamento.

Essa recuperação é essencial para a segurança da barragem, pois este sistema de drenagem é uma das medidas para evitar a erosão interna ou *piping*, que prejudica a estabilidade do talude, podendo levar a barragem a falha.

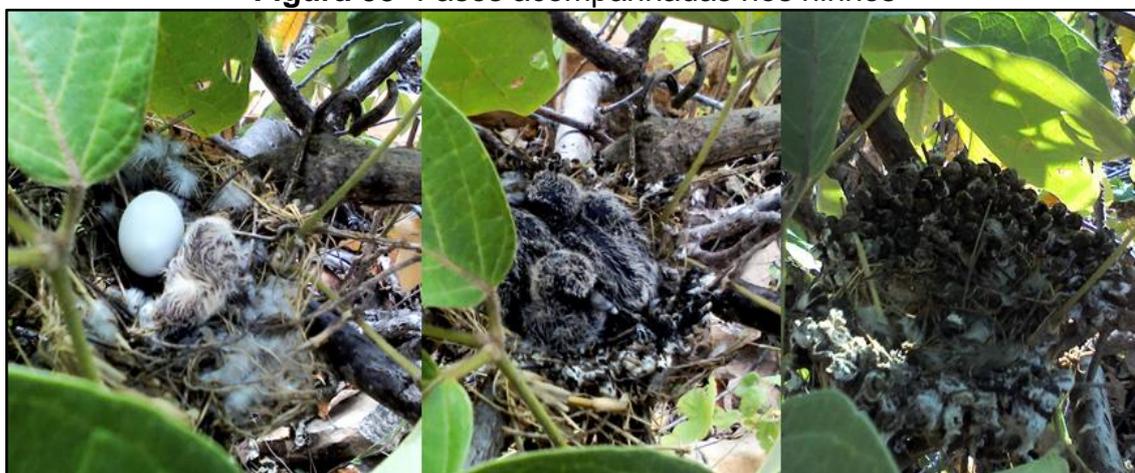
Figura 55- Fases acompanhadas nos ninhos

Devido à falta de manutenção, a vegetação cresceu excessivamente nos taludes e na região de entorno do maciço, servindo de habitat para a fauna e flora. Porém nas atividades de recuperação o desmatamento dos taludes é essencial e não poderia ser descartado. A fauna, principalmente, aves, reptéis e invertebrados foram perturbados e a grande maioria deslocou-se para a vegetação à jusante da barragem. Durante as inspeções identificou-se a presença de ninhos de aves nativas, com a presença de ovos ou filhotes, que não poderiam migrar de local no momento. Neste caso a medida mitigadora foi à modificação do cronograma das áreas a serem desmatadas, fornecendo tempo suficiente para os ovos fossem chocados e filhotes deixassem os ninhos. Na Figura 55 apresenta-se o acompanhamento dos ninhos, aguardando o momento certo para o início do desmatamento no local.
