**UNIVERSIDADE ESTADUAL DA PARAÍBA
CAMPUS PROFESSORA MARIA DA PENHA
CENTRO DE CIÊNCIAS, TECNOLOGIA E SAÚDE
CURSO DE ENGENHARIA CIVIL**

**ESTUDO DO DESENVOLVIMENTO DE PATOLOGIAS NAS MARQUISES DA
REGIÃO CENTRAL DE JOÃO PESSOA – PB.**

Trabalho de Conclusão de Curso
apresentado à Coordenação do Curso de
Engenharia Civil da Universidade
Estadual da Paraíba, como requisito para
obtenção do título de Bacharelado em
Engenharia Civil.

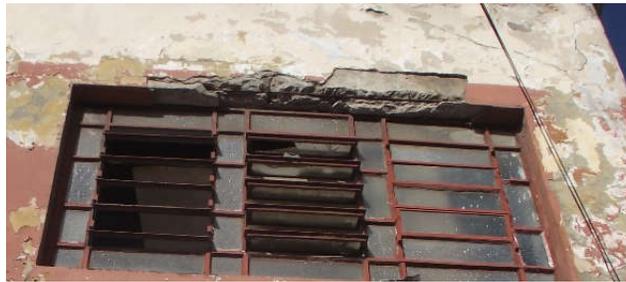
Figura 22: Desagregação do concreto

A Figura 22 apresenta uma estrutura de concreto após sofrer o processo de desagregação.

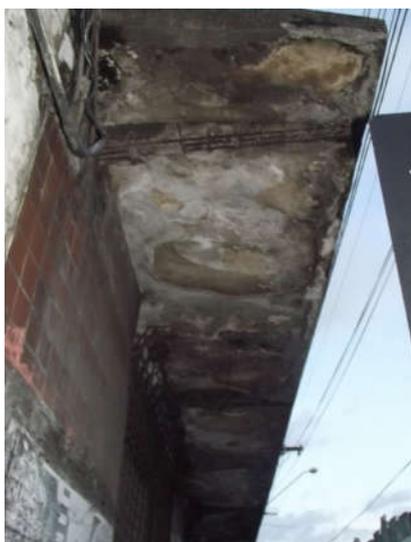
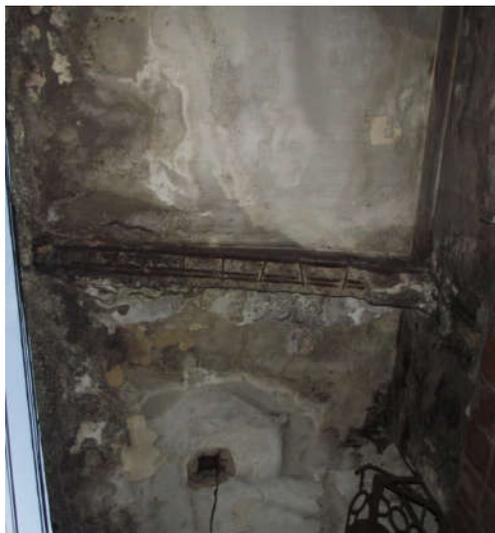
Figura 40: Marquise 9

A estrutura apresentada nas Figuras 40 (a) e (b) apresenta um nível avançado de degradação, com manchas escuras de mofos e bolores, deslocamento da estrutura, lixiviação, eflorescência, armação exposta e com processo de corrosão avançado, além de perda da seção da viga e da armação.

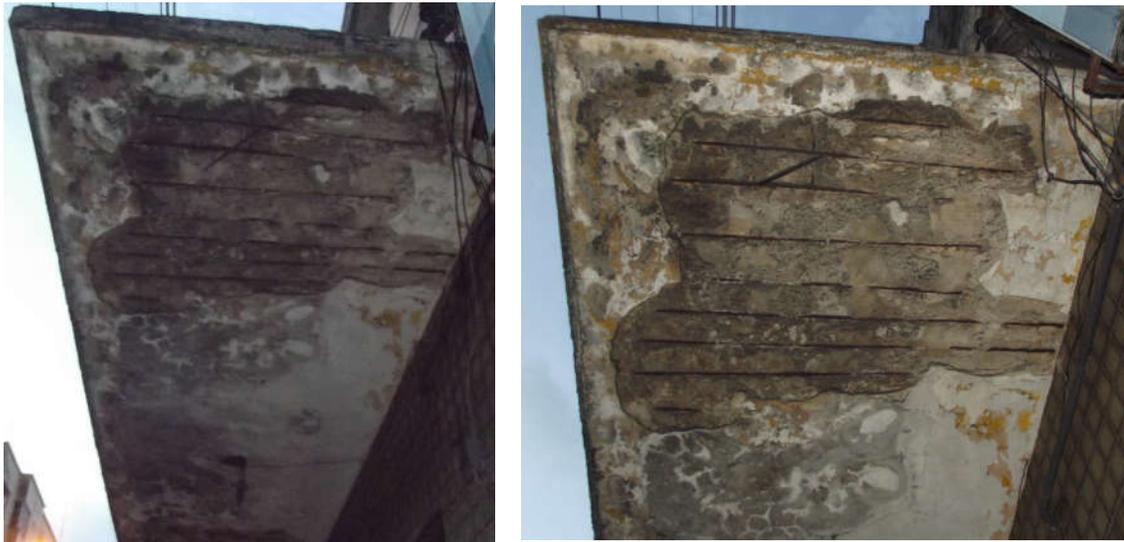
Figura 41: Marquise 10

A marquise apresentada nas Figuras 41 (a) e (b) expressa problemas relacionados com a umidade, intensas manchas escuras de mofo e bolor, além de apresentarem aspectos característicos de lixiviação, deslocamento de revestimento e estrutura, exposição das armaduras com visível aspecto de corrosão, com perdas intensas de sua resistência.
