**UNIVERSIDADE ESTADUAL DA PARAÍBA – UEPB
CAMPUS VIII – PROFA. MARIA JOSÉ DA PENHA
CENTRO DE CIÊNCIAS, TECNOLOGIA E SAÚDE
CURSO DE BACHARELADO EM ENGENHARIA CIVIL**

**IMPORTÂNCIA DO PROJETO DE REVESTIMENTO CERÂMICO DE FACHADAS
DE ACORDO COM A NBR 13755:2017**

Trabalho de conclusão de curso (TCC) apresentado à Universidade Estadual da Paraíba (UEPB), como requisito parcial para a obtenção do título de Bacharel em Engenharia Civil.

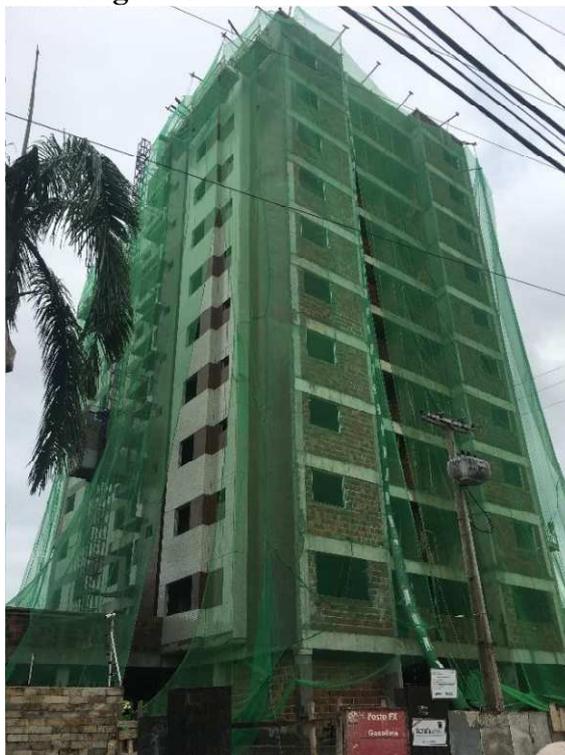
Figura 10 – Fachada da obra A.

A obra A se localiza no bairro Jardim Oceania, em João Pessoa-PB. Se trata de um edifício residencial multifamiliar, possuindo uma torre com 12 pavimentos, sendo um subsolo, um térreo, um mezanino e nove pavimentos tipo com quatro apartamentos cada. Na Figura 10 pode-se visualizar a etapa de execução em que sua fachada estava.

Esta é a obra que possui o PRF completo, com todas as especificações em conformidade com a norma. A empresa que elaborou o projeto fornece três cadernos com todo o conteúdo indispensável que ele deve possuir, além de informações extras. Esses cadernos são divididos em Caderno Técnico, Caderno Executivo e Anexos, conforme mostrado na Figura 11.

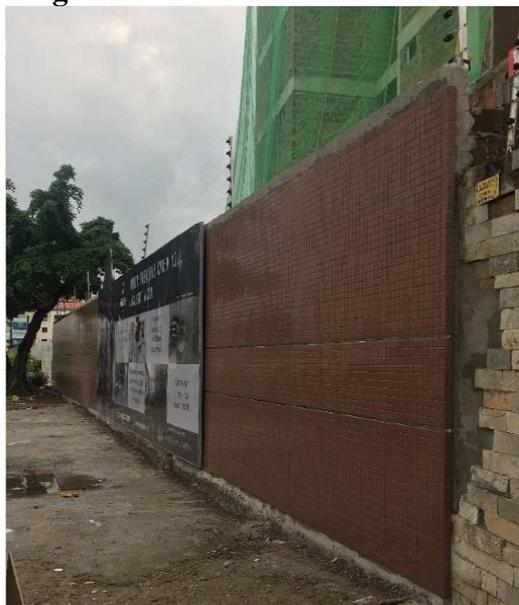
Figura 14 – Muro externo da obra A.

Durante a elaboração do projeto, percebeu-se que o muro externo da edificação fica completamente exposto ao sol durante o dia inteiro, por isso foi determinado que ele também necessitaria de juntas de movimentação, já que seriam utilizadas pastilhas para o seu revestimento. A Figura 14 abaixo mostra como o muro ficou após ser executado.

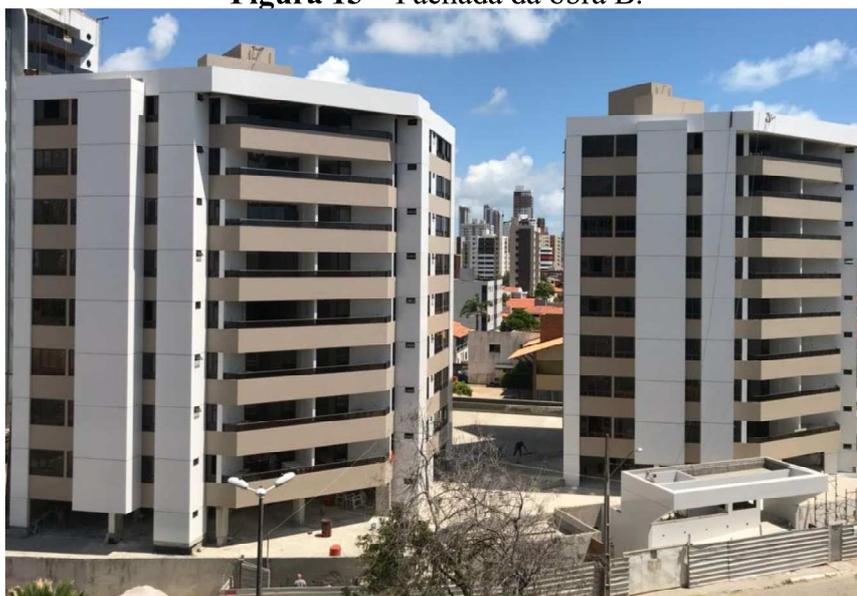
Figura 15 – Fachada da obra B.

A obra B se localiza no bairro Jardim Oceania, em João Pessoa-PB. Se trata de um edifício residencial multifamiliar, possuindo duas torres com 10 pavimentos, sendo um subsolo, um térreo, oito pavimentos tipo com dois apartamentos cada. Pode-se visualizar a etapa de execução em que sua fachada estava na Figura 15.

Como se percebe a fachada já está concluída, faltando apenas alguns acabamentos na parte do térreo. Ela é toda composta por pastilha brancas e beges de dimensão igual a 5x5 cm.

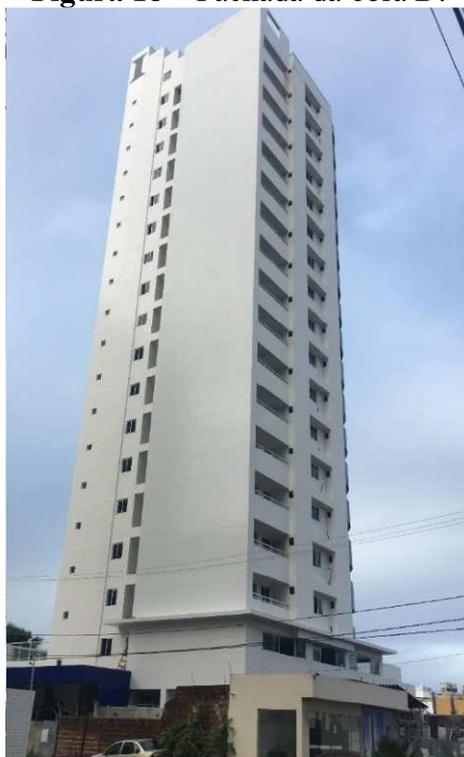
Figura 18 – Fachada da obra D.

A obra D se localiza no bairro Jardim Oceania, em João Pessoa-PB. Se trata de um edifício residencial multifamiliar, possuindo uma torre com 19 pavimentos, sendo um térreo, um mezanino e 17 pavimentos tipo com dois apartamentos cada. A fachada está quase finalizada e possui apenas detalhes a serem feitos no mezanino e térreo, conforme mostrado Figura 18.

As pastilhas desta obra serão quase que exclusivamente brancas, com algumas azuis apenas na guarita e no mezanino. Elas possuem dimensão de 5x5 cm.

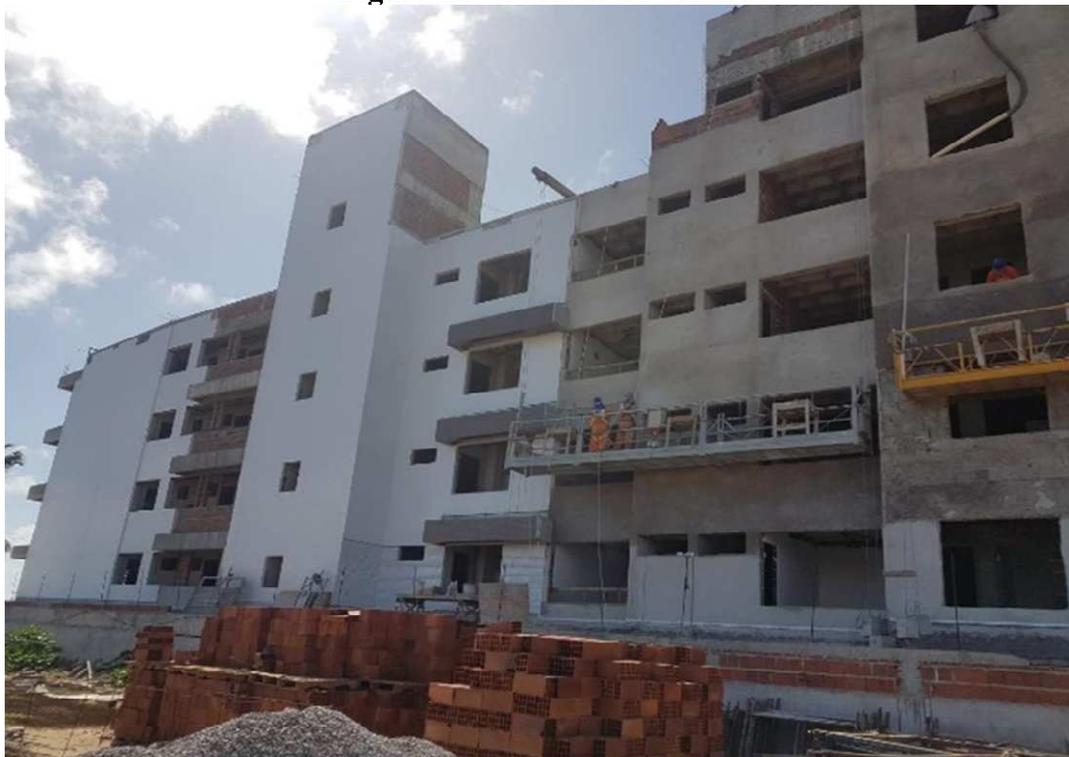
Figura 22 – Fachada da obra F.

4 pavimentos de apartamentos e o segundo com 5, sendo um térreo e o restante de pavimentos-tipo com 2 e 3 apartamentos cada, respectivamente. A fachada está em execução finalizada, conforme mostrado na Figura 22.

Essa fachada possui pastilhas brancas e marrons de dimensões 5x5 cm e uma característica dela é que, por ser a beira mar, há um limite de altura a ser respeitado e por isso o empreendimento possui um comprimento horizontal relativamente grande de 67 m, de modo que o bloco mais afastado possa possuir um andar a mais. Isso faz com que sejam muito mais necessárias as juntas verticais. Neste caso deveriam ser pelo menos 12. Porém, existe uma única junta vertical que divide os dois blocos estruturalmente e será refletida na fachada, apenas por este motivo. A edificação possui apenas juntas de movimentação horizontais, espaçadas a cada 3 m, no encontro de vigas com alvenaria de vedação.
