**ESTRADAS VICINAIS NÃO PAVIMENTADAS: AVALIAÇÃO DAS CONDIÇÕES
DE TRAFEGABILIDADE EM TRECHO CONTIDO NO MUNICÍPIO DE SANTA
MARIA DA BOA VISTA – PERNAMBUCO.**

Trabalho de conclusão de curso apresentado ao departamento de Engenharia Civil, da Universidade Estadual da Paraíba - UEPB, como requisito à obtenção do título de bacharelado em Engenharia Civil.

Área de concentração: Engenharia de transporte.

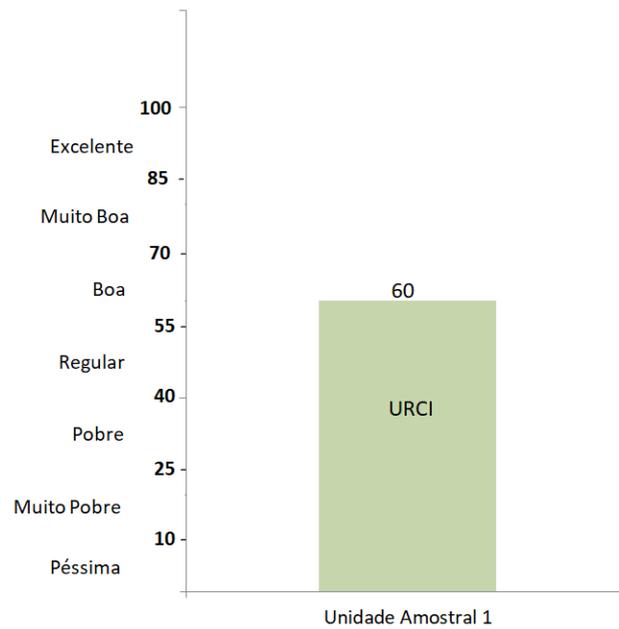
Gráfico 1 - Classificação da unidade amostral 1.

Em seguida, com o somatório dos VD obteve-se o VDT de 70,8 e um valor de URCI de 60 (Gráfico 1), classificando-se a unidade como de boas condições de trafegabilidade, contudo, vale destacar a ausência de dispositivos de drenagem lateral e ocorrência de seção transversal sem o abaulamento necessário, ao longo de todo o trecho.

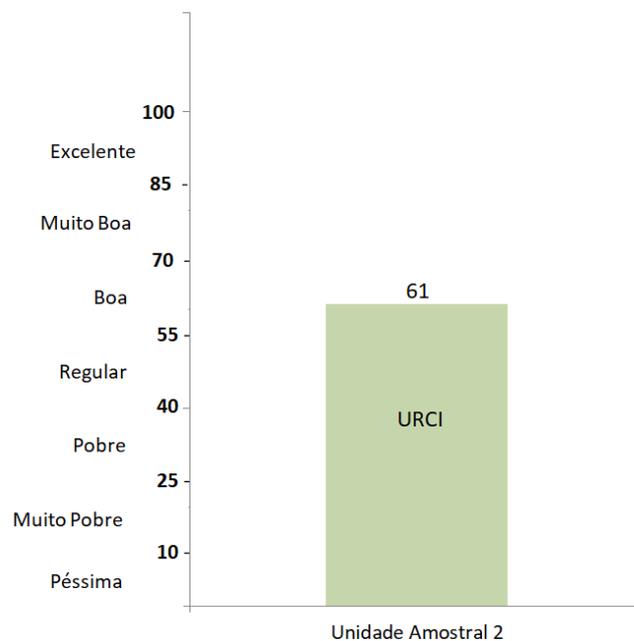
Gráfico 2 - Classificação da unidade amostral 2.

Com o VDT de 74,9 e URCI de 61, a unidade foi classificada como de boas condições de trafegabilidade (Gráfico 2), no entanto, assim como ocorreu na unidade amostral anterior, foram observadas irregularidades da seção transversal e ausência de dispositivos de drenagem lateral.

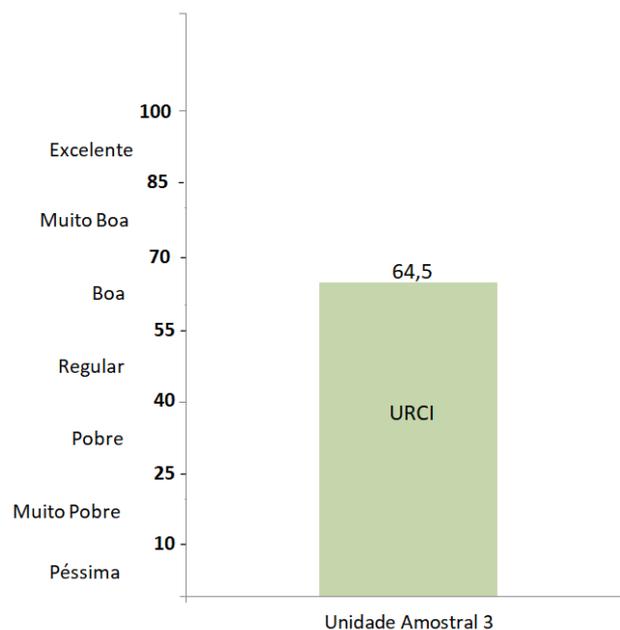
Gráfico 3 - Classificação da unidade amostral 3.

Com o VDT de 55,5 e URCI de 64,5, a unidade foi classificada como de boas condições de trafegabilidade (Gráfico 3), no entanto, assim como ocorreu na unidade amostrais anteriores, foram observadas irregularidades da seção transversal e ausência de dispositivos de drenagem lateral. Vale destacar que essa foi a única seção onde foi verificada a presença do defeito do tipo buracos, sendo esta, uma ocorrência isolada presente em apenas um único ponto da unidade amostral e classificada como de severidade baixa.

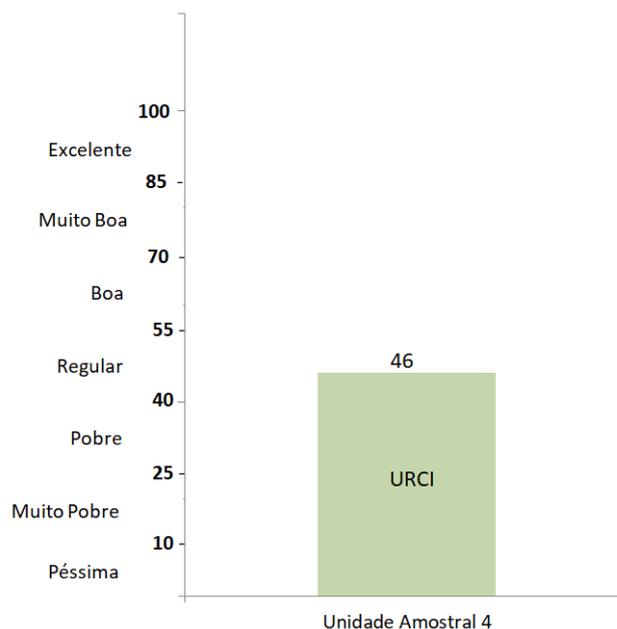
Gráfico 4 - Classificação da unidade amostral 4.

Com o VDT de 83 e URCI de 46, a unidade foi classificada com uma condição regular de trafegabilidade (Gráfico 4), sendo essa unidade a que apresentou pior classificação. No geral, todos os defeitos atuantes nesse trecho apresentaram-se de forma bastante notória, com destaque ao defeito de segregação de agregados, onde se tinha uma grande quantidade de material solto sobre a plataforma. Assim como ocorreu em todas as unidades amostrais anteriores, foram observadas irregularidades da seção transversal e ausência de dispositivos de drenagem lateral.

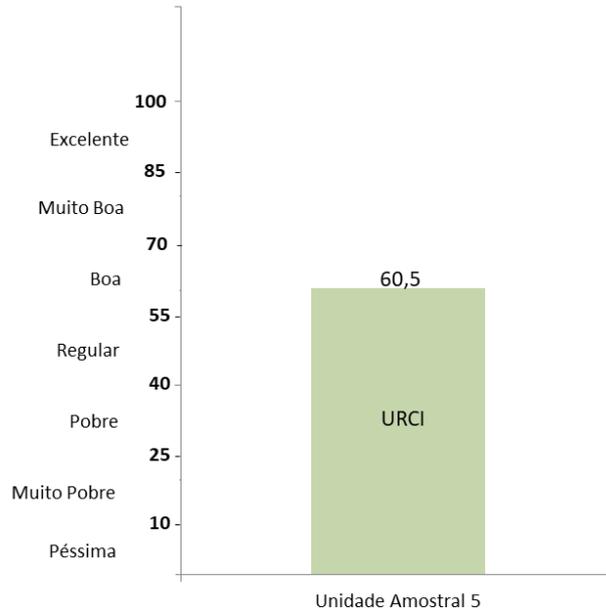
Gráfico 5 - Classificação da unidade amostral 5.

Com o VDT de 81,6 e URCI de 60,5 a unidade foi classificada como de boa condição de trafegabilidade (Gráfico 5). Assim como ocorreu nas unidades amostrais anteriores, foram observadas irregularidades da seção transversal e ausência de dispositivos de drenagem lateral. Vale destacar a ocorrência de poeira com severidade alta nesse trecho, pois conforme Baesso e Gonçalves (2003), em vias onde o volume médio diário de veículos é baixo, a solução desse problema com adição de aditivos químicos estabilizadores sobre a superfície não é tão viável devido ao alto custo de aquisição do material.

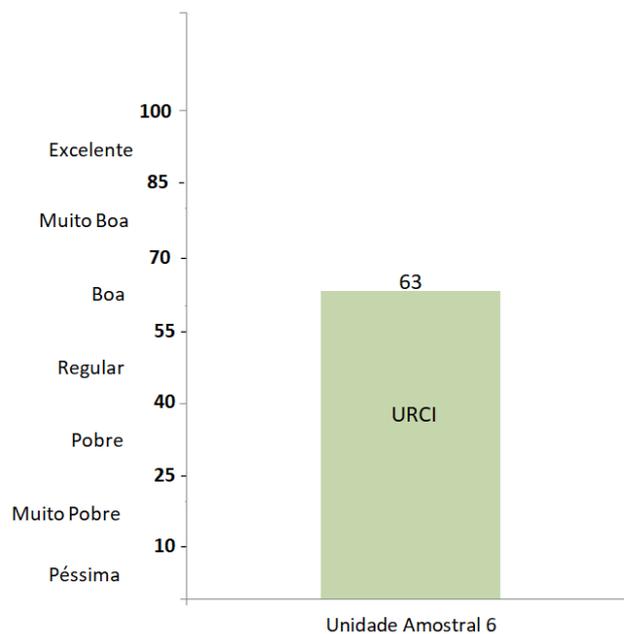
Gráfico 6 - Classificação da unidade amostral 6.

Com o VDT de 65,4 e URCI de 63, a unidade foi classificada com de boa condição de trafegabilidade (Gráfico 6). Assim como ocorreu em todas as unidades amostrais anteriores, foram observadas irregularidade da seção transversal e ausência de dispositivos de drenagem lateral, com presença de água acumulada sobre a plataforma. A unidade amostral 6 foi a única cujo foi observado a ocorrência do trilho de roda, sendo esse defeito ainda ocorrendo em pequeno trecho e com severidade baixa.

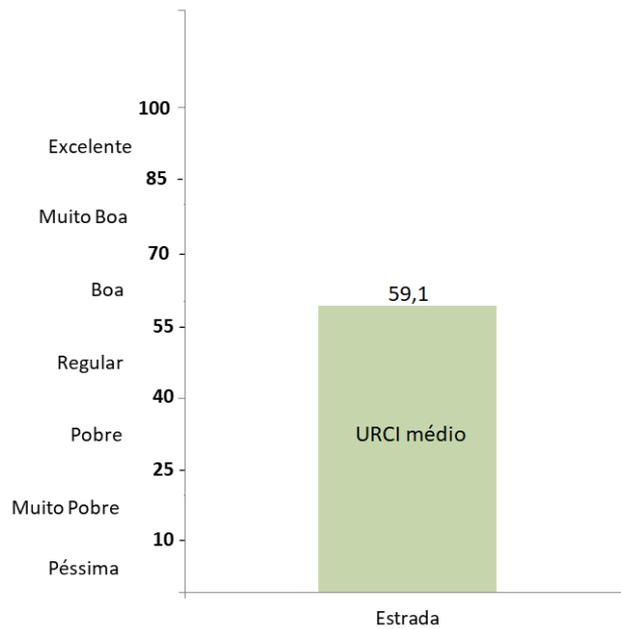
Gráfico 7 - Classificação geral da estrada.

Com a ampliação do método em todas as unidades amostrais, obteve-se um valor médio de URCI de 59,1 classificando toda a seção da estrada como de boas condições de trafegabilidade (Gráfico 7).

Contudo, vale destacar a ausência de dispositivos de drenagem lateral e ocorrência de seção transversal inadequada durante toda a extensão do trecho em análise, podendo ser estas, características cruciais para a manutenção das condições do trecho ao longo do ano, pois, conforme Baesso e Gonçalves (2003), por melhor que seja a classificação da via, irremediavelmente durante a ocorrência de chuvas, a água que irá precipitar sobre a plataforma ficará acumulada ou escoará de maneira inadequada sobre a superfície de rolamento, favorecendo assim, ao surgimento imediato de deteriorações acentuadas que prejudicam as condições de trafegabilidade do trecho.

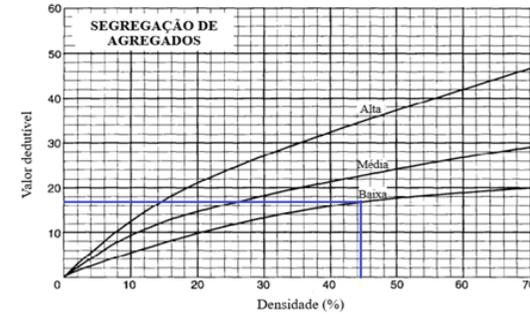
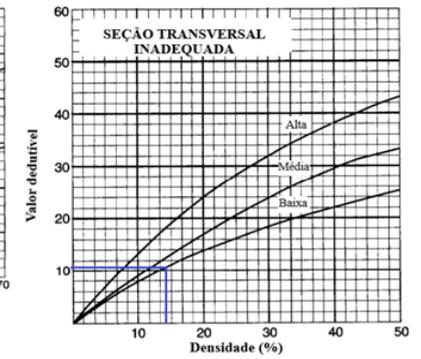
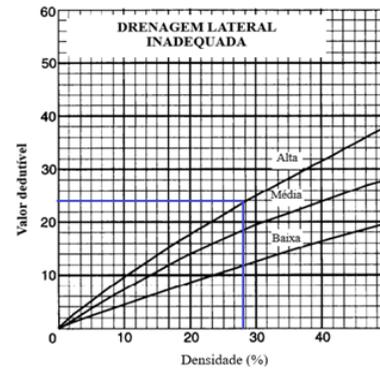
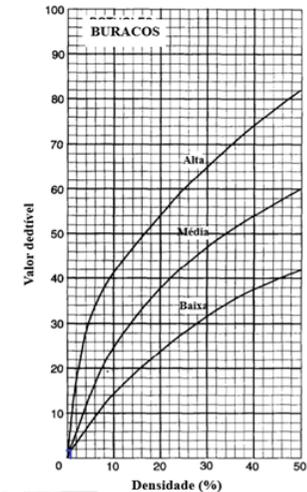
Planilha de inspeção								
Data da inspeção:		24/10/2019		Unidade Amostral:		3		
Condição climática:		Dia claro sem chuva		Comprimento :		30 m		
Estrada:		Estrada do Areal		Largura:		7,1 m		
Seção:		Única		Área:		213 m ²		
				Coordenadas:		S 8°40'21.40" W 39°43'13.10"		
Esboço da área analisada:								
Análise de campo								
Tipo de defeito		Seção transversal inadequada (m)	Drenagem lateral inadequada (m)	Buracos (Unidades)	Corrugações (m ²)	Trilha de roda (m ²)	Poeira	Segregação de agregados (m)
Quantidade/ Severidade	Baixa	30,0		1			x	95
	Média							
	Alta		60,0					
Determinação do URCI								
Tipo de defeito		Severidade	Densidade	VD	q	VDT	URCI	
Seção transversal inadequada		Baixa	14,1	10,5	3	55,5	64,5	
Drenagem lateral inadequada		Alta	28,2	24				
Poeira		Baixa	x	2				
Segregação de agregados		Baixa	44,6	17				
Buracos		Baixa	0,5	2				
Observações:								
Classificação:		Boa		Inspetor:		André

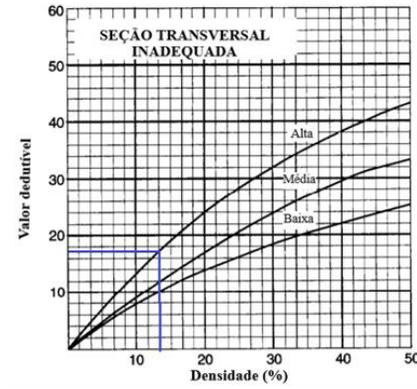
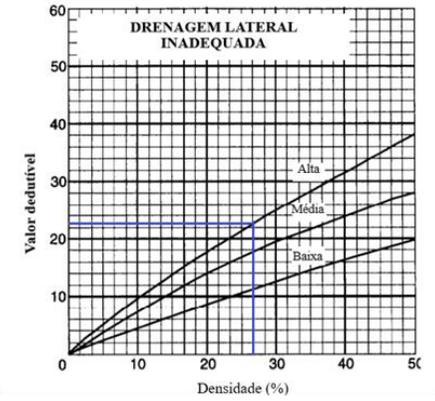
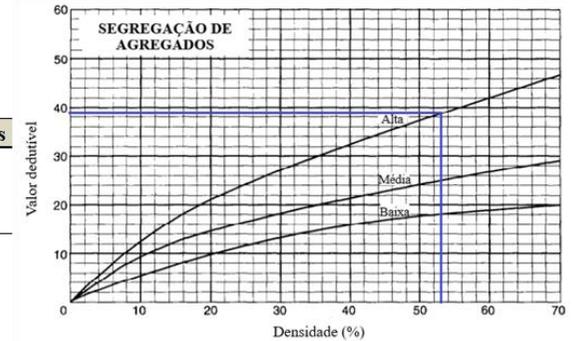
Planilha de inspeção							
Data da inspeção:		24/10/2019		Unidade Amostral:		4	
Condição climática:		Dia claro sem chuva		Comprimento :		30 m	
Estrada:		Estrada do Areal		Largura:		7,5 m	
Seção:		Única		Área:		225 m ²	
				Coordenadas:		S 8°40'34.40" w 39°43'9.40"	
Esboço da área analisada:							
Análise de campo							
Tipo de defeito	Seção transversal inadequada (m)	Drenagem lateral inadequada (m)	Buracos (Unidades)	Corrugações (m ²)	Trilha de roda (m ²)	Poeira	Segregação de agregados (m)
	Baixa						
	Média					x	
	Alta	30,0	60,0				120
Determinação do URCI							
Tipo de defeito	Severidade	Densidade	VD	q	VDT	URCI	
Seção transversal inadequada	Alta	13,3	17,5	3	83	46	
Drenagem lateral inadequada	Alta	26,7	22,5				
Poeira	Baixa	x	4				
Segregação de agregados	Alta	53,3	39				
Observações:							
Classificação:		Regular		Inspeção:		André

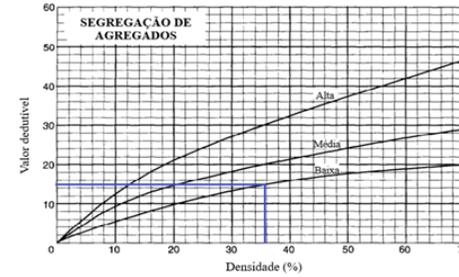
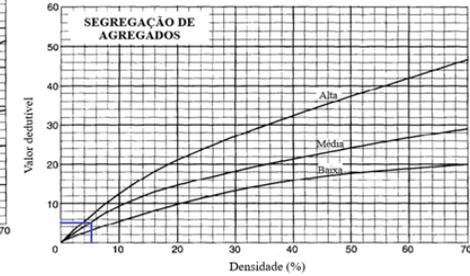
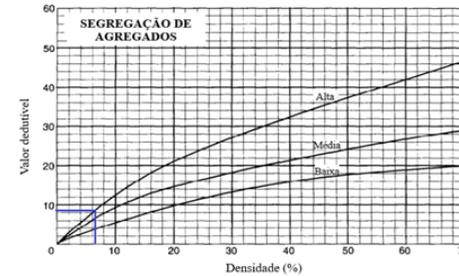
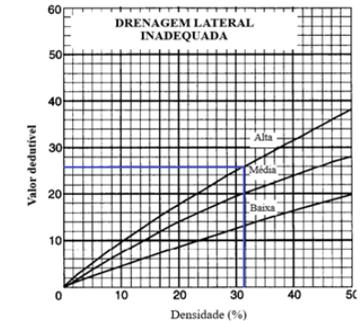
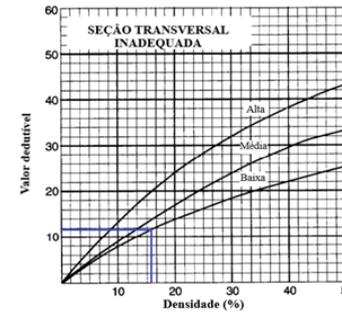
Planilha de inspeção							
Data da inspeção:		24/10/2019		Unidade Amostral:		5	
Condição climática:		Dia claro sem chuva		Comprimento:		30 m	
Estrada:		Estrada do Areal		Largura:		6,35 m	
Seção:		Única		Área:		190,5 m ²	
				Coordenadas:		S 8°40'54.40" W 39°42'57.60"	
Esboço da área analisada:							
Análise de campo							
Tipo de defeito	Seção transversal inadequada (m)	Drenagem lateral inadequada (m)	Buracos (Unidades)	Corrugações (m ²)	Trilha de roda (m ²)	Poeira	Segregação de agregados (m)
	Baixa	30,0					68
	Média						10
	Alta		60,0			x	12
Determinação do URCI							
Tipo de defeito	Severidade	Densidade	VD	q	VDT	URCI	
Seção transversal inadequada	Baixa	15,7	11,9	6	81,6	60,5	
Drenagem lateral inadequada	Alta	31,5	26				
Poeira	Alta	x	15				
Segregação de agregados	Baixa	35,7	15				
Segregação de agregados	Média	5,2	5,2				
Segregação de agregados	Alta	6,3	8,5				
Observações:							
Classificação:		Boa		Inspetor:		André

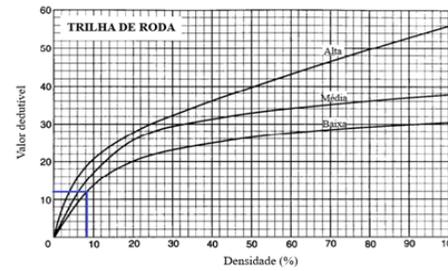
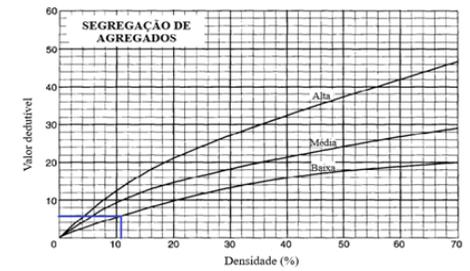
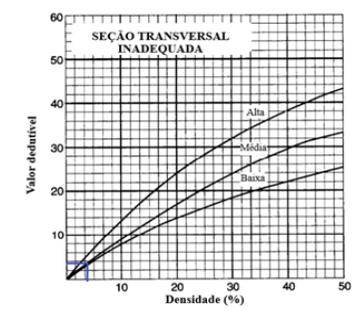
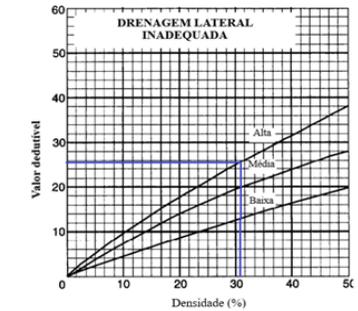
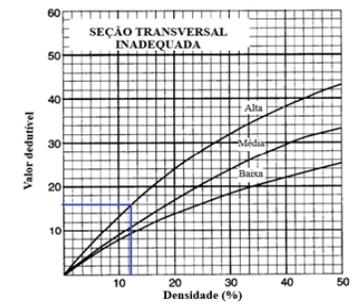
Planilha de inspeção								
Data da inspeção:		24/10/2019		Unidade Amostral:		6		
Condição climática:		Dia claro sem chuva		Comprimento:		30 m		
Estrada:		Estrada do Areal		Largura:		6,5 m		
Seção:		Única		Área:		195 m ²		
				Coordenadas:		S 8°41'10.30" W 39°42'44.00"		
Esboço da área analisada:								
Análise de campo								
Tipo de defeito		Seção transversal inadequada (m)	Drenagem lateral inadequada (m)	Buracos (Unidades)	Corrugações (m ²)	Trilha de roda (m ²)	Poeira	Segregação de agregados (m)
Quantidade/ Severidade	Baixa					16,1	x	21
	Média	7,0						
	Alta	23,0	60,0					
Determinação do URCI								
Tipo de defeito	Severidade	Densidade	VD	q	VDT	URCI		
Seção transversal inadequada	Média	3,6	3,8	4	65,4	63		
Seção transversal inadequada	Alta	11,8	16					
Poeira	Baixa	x	2					
Segregação de agregados	Baixa	10,8	5,8					
Drenagem lateral inadequada	Alta	30,8	25,8					
Trilha de roda	Baixa	8,3	12					
Observações:

Classificação:		Boa		Inspetor:		André
