**ESTUDO DE CASO: PATOLOGIAS DECORRENTES DA UMIDADE EM UMA  
EDIFICAÇÃO RESIDENCIAL NO MUNICÍPIO DE SENHOR DO BONFIM-BA**

Trabalho de Conclusão de Curso apresentado à  
Universidade Estadual da Paraíba, como  
requisito parcial à obtenção do título de  
Bacharel em Engenharia Civil.

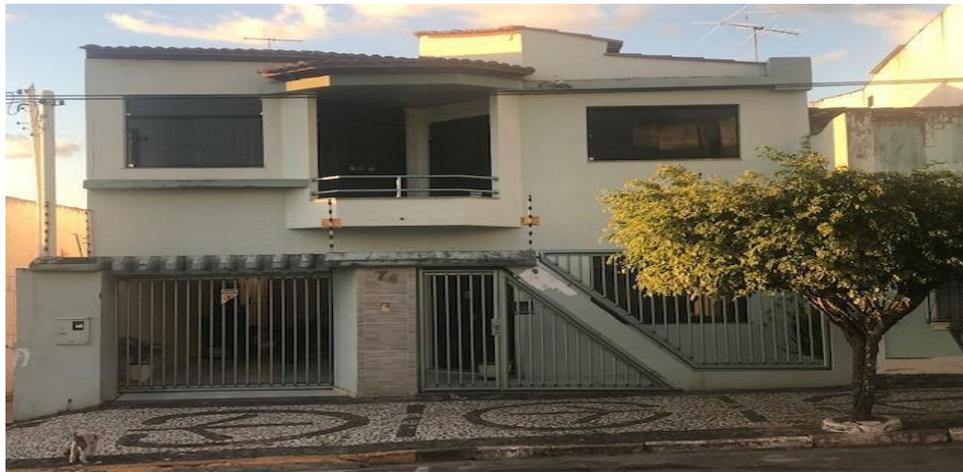
**Figura 3-** Fachada da residência objeto de estudo.

A residência objeto do estudo possui área de aproximadamente 234 m<sup>2</sup>, encontra-se localizada na Rua João Rodrigues Nº 74, no centro do Município de Senhor do Bonfim, centro norte da Bahia, há 375 quilômetros da capital Salvador. Conforme Figura 3:
