**DIAGNÓSTICO DAS MANIFESTAÇÕES PATOLÓGICAS EM PATRIMÔNIO
HISTÓRICO: ESTUDO DE CASO DO CASARÃO DO CORONEL TARGINO NO
MUNICÍPIO DE ARARUNA-PB**

Trabalho de Conclusão de Curso apresentado ao Departamento de Engenharia Civil da Universidade Estadual da Paraíba - UEPB, como requisito parcial à obtenção do título de Bacharela em Engenharia Civil.

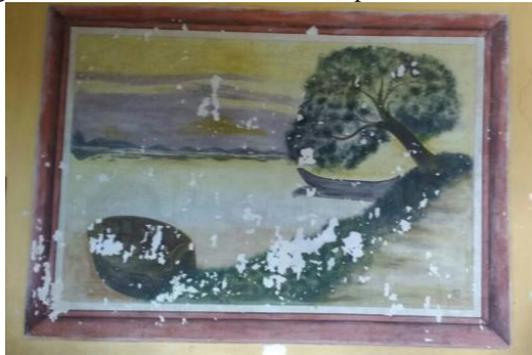
Figura 13 - Pinturas encontradas na parede da residência.

A casa foi construída em adobe. Observa-se nas paredes a diferenciação na espessura, onde, dar-se como estrutural as paredes que contornam a casa e as que cruzam com 0,50 m e 0,60 m de espessura. No entanto, há outras paredes com 0,25 m que dividem alguns cômodos em seu interior. Pinturas em afresco foram encontradas nas paredes do salão principal, hoje em estado de deterioração, o que demonstra o grande poder aquisitivo do dono (Figura 13).

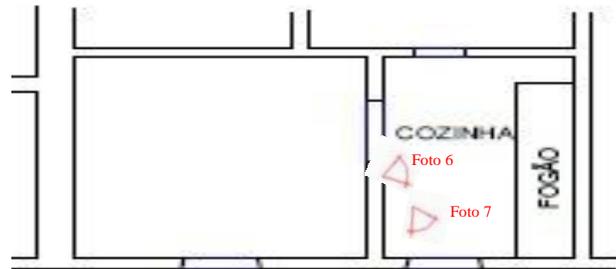
(b) Foto 7

Figura 17- Destacamento de Argamassa na cozinha.

- **Descrição por observação visual:** Desprendimento da camada de reboco, deixando os tijolos de adobe a mostra [Figuras 17 e 18 (a)], descolamento do reboco da parede com fissura [Figura 17 (b)];
- **Manifestações detectadas:** Descolamento/Destacamento da argamassa.
- **Causas prováveis:**

Uma análise visual permite avaliar que o desprendimento localizado se dá numa região cuja superfície de coloração mais escura indica presença de água. Outro fator que pode ter ocasionado o desprendimento é a falta da camada aderente (chapisco) entre a alvenaria e o reboco. Percebe-se também que as condições do telhado favorecem a infiltração por precipitação [Figura 17 (a)]. Sabe-se que água presente no interior dos materiais tende a sair por conta da diferença de umidade e/ou temperatura. A água em contato com os óxidos livres resultantes do emprego de cal mal hidratada

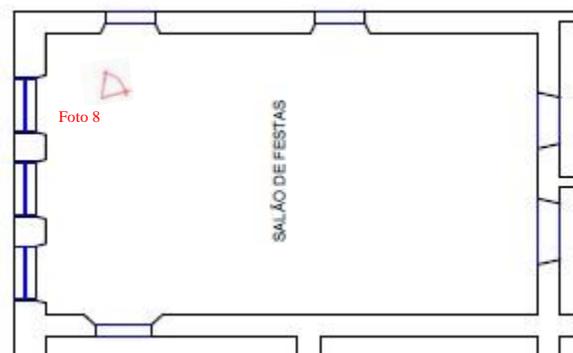
(a) Foto 8

Figura 18- Destacamento de Argamassa no salão de festas.

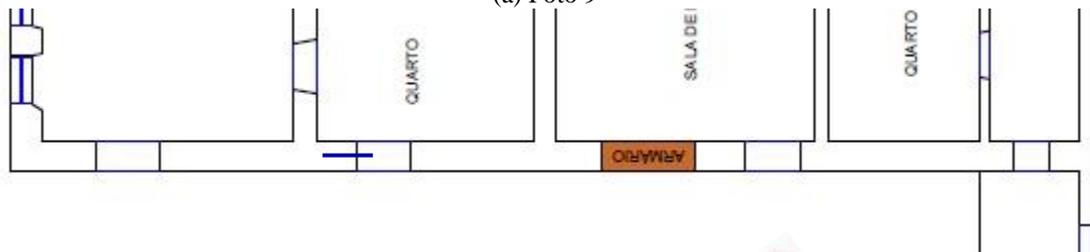
(a) Foto 9

Figura 19 - Destacamento da pintura nas paredes externas.

- **Descrição por observação visual:** Destacamento da tinta a base de cal deixando a camada anterior de tinta e o reboco a mostra em alguns pontos localizados;
- **Manifestações detectadas:** Destacamento de tinta.
- **Causas prováveis:**

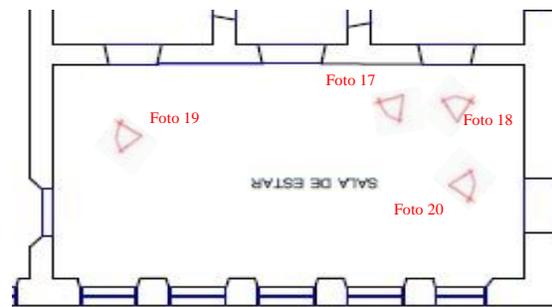
(c) Foto 19

- **Descrição por observação visual:** Pode-se observar que há fissuras horizontais (foto 19) com presença de descolamento da tinta, fissuras verticais e acompanhadas de esfarelamento do reboco (foto 20), por todo o cômodo (foto 17).
