**ANÁLISE DAS MANIFESTAÇÕES PATOLÓGICAS EM DUAS PONTES DE
CONCRETO ARMADO NA MICRORREGIÃO DO AGRESTE DO RIO GRANDE DO
NORTE - ESTUDO DE CASO**

Trabalho de Conclusão de Curso apresentado ao Departamento de Engenharia Civil da Universidade Estadual da Paraíba – Campus VIII, como requisito parcial à obtenção do título de Bacharel em Engenharia Civil.

Área de concentração: Patologia das estruturas.

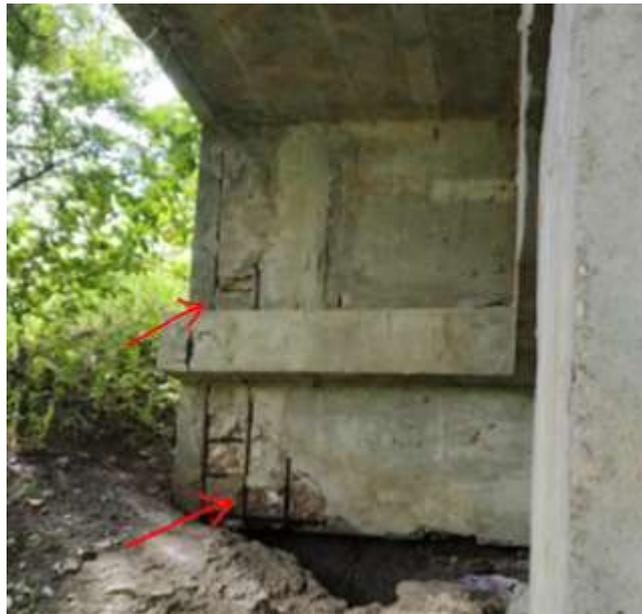
Figura 39 – Encontro

Na Figura 39, observa-se o deslocamento do concreto e as armaduras expostas no elemento conhecido como encontro, elemento de transição entre a estrutura da ponte e o terrapleno.

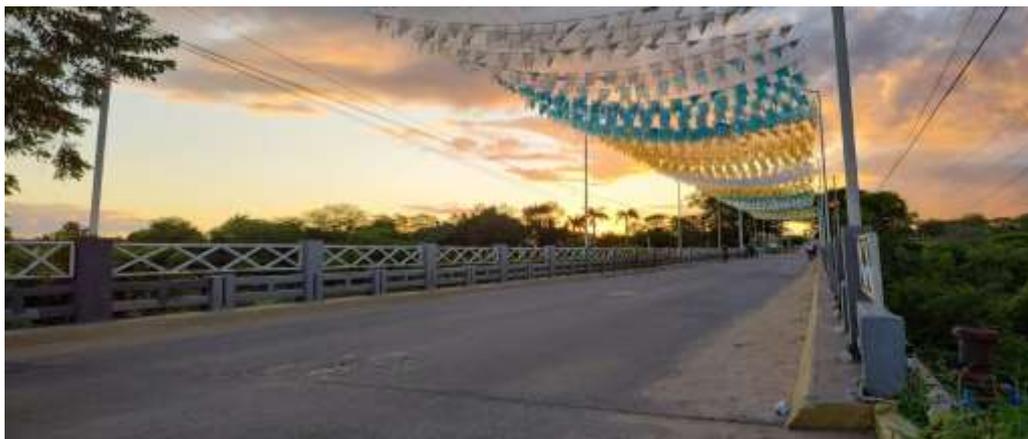
Figura 44 – Vista geral da ponte Regis Bittencourt

A obra de arte especial abordada, apresenta-se em estado considerável de deterioração, com destaque para a corrosão do tabuleiro, inexistência de um sistema

de drenagem, biodeterioração do concreto por raízes e redução na seção dos pilares em contato com a água.

A Figura 44 apresenta uma visão geral da ponte abordada, onde nota-se que existe um acúmulo de solo nos canteiros laterais, bem como apresenta alguns defeitos na pista de rolamento. Defeitos esses causados pelo fluxo intenso de veículos sobre a ponte, que através do alto atrito entre os pneus e a pista promove a deterioração superficial da camada de revestimento asfáltico por abrasão.
