**AVALIAÇÃO FUNCIONAL DO PAVIMENTO DE UM TRECHO DA RN 269 ENTRE
AS CIDADES DE NOVA CRUZ E PASSA E FICA NO RIO GRANDE DO NORTE**

Trabalho de Conclusão de Curso
apresentado à Coordenação do Curso de
Graduação em Engenharia Civil da
Universidade Estadual da Paraíba, como
requisito parcial à obtenção do título de
Bacharel em Engenharia Civil.

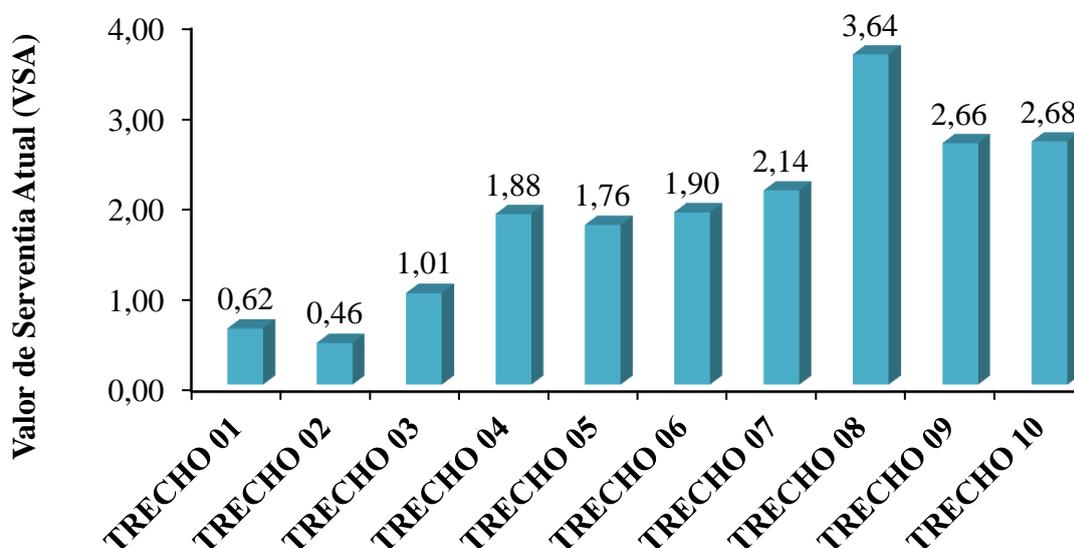
Figura 29 - Valores médios de VSA para cada Trecho da rodovia

Na análise do resultado da superfície do pavimento verifica-se que a área avaliada apresenta um avançado grau de deterioração, pois a maioria das notas foram baixas devido à condição do pavimento. O gráfico apresentado na Figura 27 aponta que o trecho com pior condição é o 02 com menor valor de VSA. De maneira geral, observa-se que os Trechos iniciais apresentam menor funcionalidade e os Trechos finais maior trafegabilidade com valores de VSA maiores em relação aos demais.

O valor médio total de VSA do pavimento foi de **1,88**, ou seja, está abaixo do limite de VSA para manutenção corretiva (2,00). Assim, pode-se apontar que o pavimento se encontra dentro da região entre 0 e 1 apresentando uma situação bem degradada com baixa funcionalidade para trafegabilidade, aproximando-se da faixa de limite de trafegabilidade.

Esses achados apontam a necessidade imediata de uma intervenção, pois o pavimento apresenta uma grande quantidade de defeitos tornando uma via praticamente intransitável. Vale resaltar que deve-se priorizar os primeiros trechos, visto que já está no seu estado de limite ultimo. Essa via foi construída no início dos anos 2000 devido a todo esse tempo provavelmente ela já tenha ultrapassou o seu limite de funcionalidade, além da falta manutenção que contribui na piora o seu estado. A Figura 28 apresenta o gráfico de necessidade de manutenção em pavimentos quanto ao valor de VSA.
