**IDENTIFICAÇÃO DOS MECANISMOS DE DETERIORAÇÃO DAS PONTES DE
CONCRETO ARMADO NA REGIÃO DO CURIMATAÚ ORIENTAL PARAIBANO:
ESTUDO DE CASO**

**ARARUNA
JUNHO / 2015**

Trabalho de Conclusão de Curso em Engenharia Civil da Universidade Estadual da Paraíba, como requisito parcial à obtenção do título de Bacharel em Engenharia Civil.

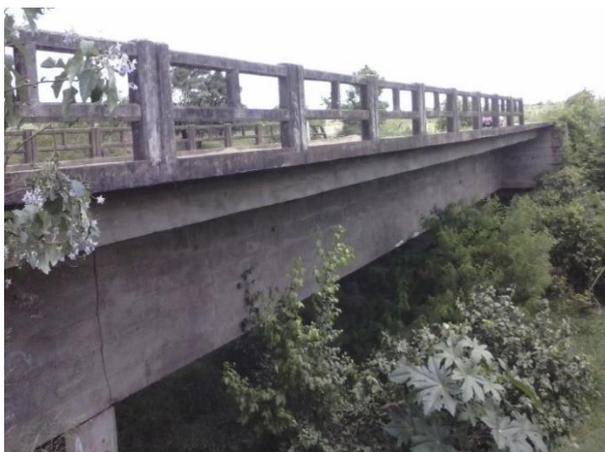
A Ponte 01 serve de acesso contínuo de veículos, conforme apresenta as Figuras 28 e 29. Na Figura 30 apresenta-se uma visão inferior da ponte e as vigas principais com seção variável crescente junto aos apoios e vigas secundárias ligadas com a laje do tabuleiro.

Figura 28 – Vista Geral da Ponte.
Fonte: própria.

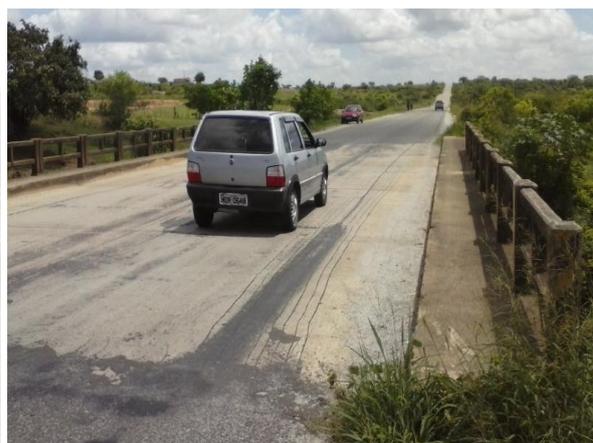
Figura 29 – Vista do Tráfego.
Fonte: própria.

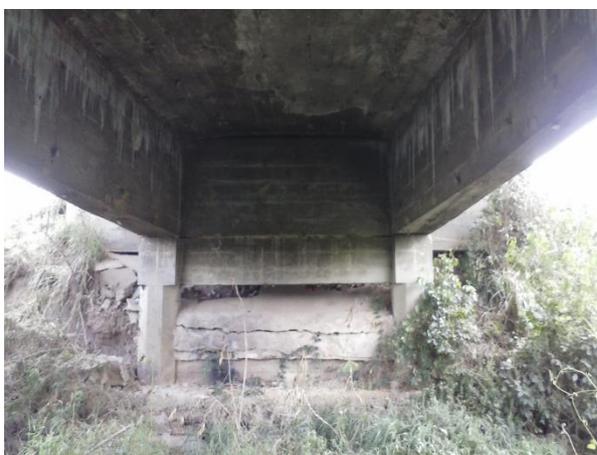
Figura 30 – Vista Inferior da Ponte 01.
Fonte: própria.

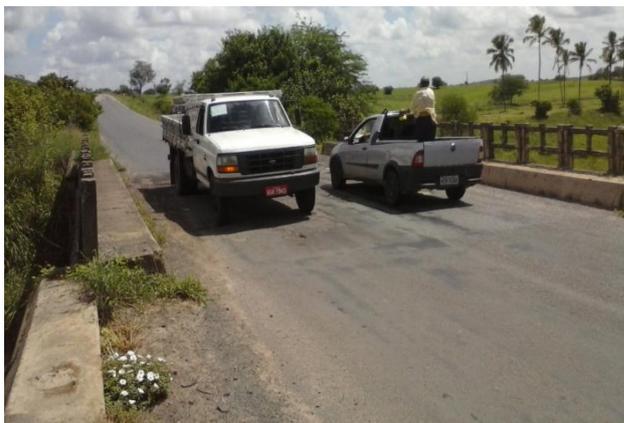
Com o aumento do fluxo de veículos sobre a Ponte 02, houve a necessidade da ampliação da pista de rolamento, por isso, existem duas pontes em paralelos. A ponte serve de passagem constante de carros de passeio, ônibus e caminhões conforme apresenta as Figuras 36 e 37).

Figura 36 – Vista do Trafego.
Fonte: própria.

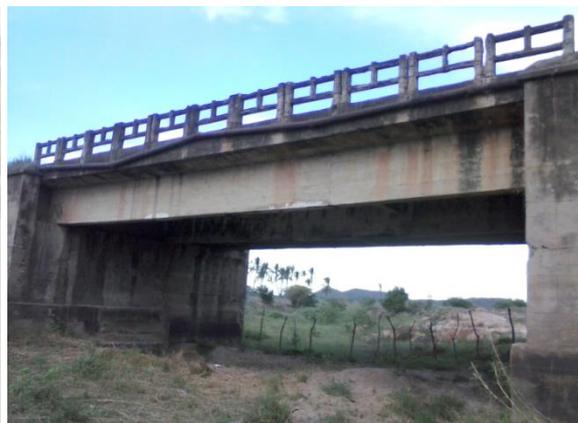
Figura 37 – Vista Geral da Ponte.
Fonte: própria.

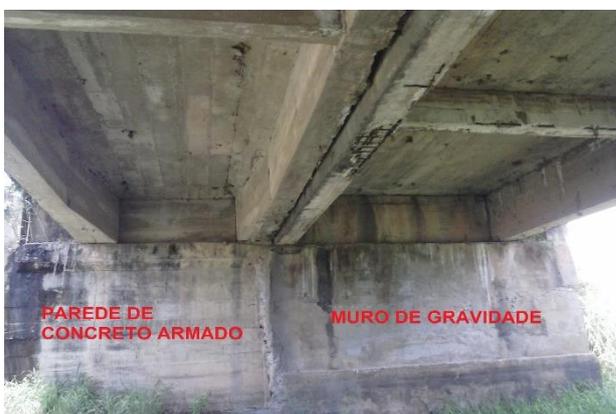
A Figura 38 apresenta uma vista inferior da ponte. Nesta figura nota-se as duas pontes paralelas, onde os encontros de contenção usam sistemas estruturais distintos, sendo: muro de gravidade e parede de concreto armado, complementados por alas laterais.

Figura 38 – Vista Inferior da Ponte.
Fonte: própria.

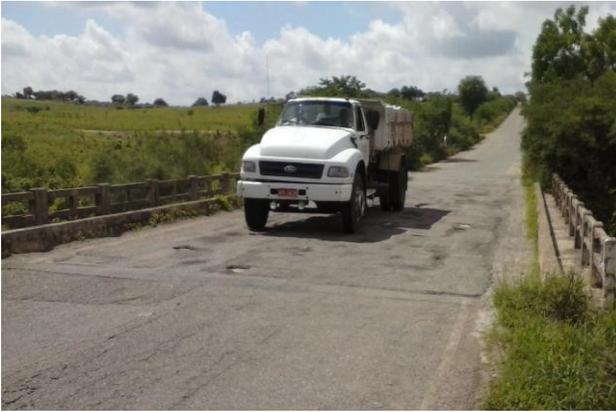
A Ponte 03 apresenta tráfego de todos os tipos de veículos, e em alguns períodos do dia o trânsito de veículos é intenso devido ao transporte de alunos até escolas presente na região. A estrutura é constituída por dois vãos de 10,5 m e apoiada pelos encontros e um pilar parede central, conforme Figuras 45 e 46.

Figura 45 – Vista do Tráfego.
Fonte: própria.

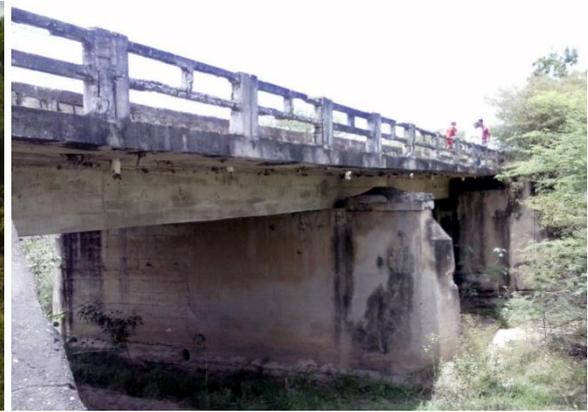
Figura 46 – Vista Geral da Ponte.
Fonte: própria.
