**ANÁLISE DAS MANIFESTAÇÕES PATOLÓGICAS EM UMA PONTE DE
CONCRETO ARMADO LOCALIZADA NO MUNICÍPIO DE PIRPIRITUBA-PB**

Trabalho de Conclusão de Curso apresentado à
Universidade Estadual da Paraíba, Campus
VIII, como requisito parcial à obtenção do
título de bacharel em Engenharia Civil.

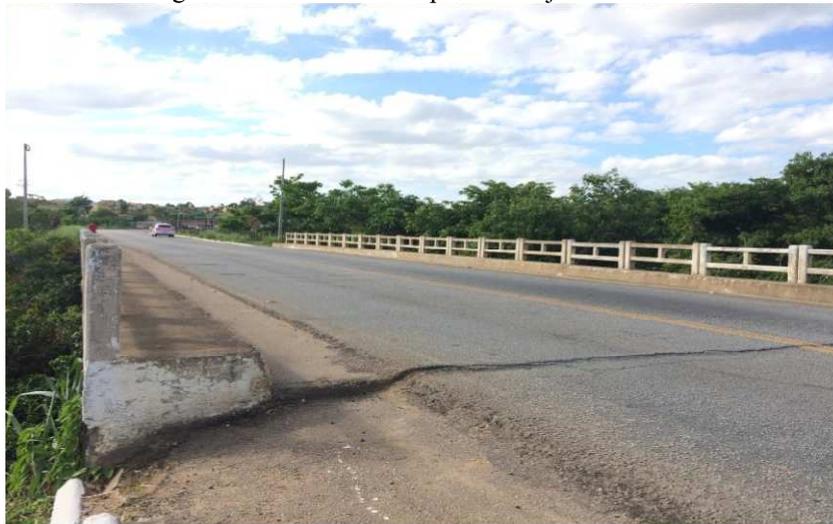
Figura 1: Ponte escolhida para ser objeto de estudo

A Figura 1 apresenta a ponte de concreto armado em sua atual situação.
