**ESTUDO DE CASO SOBRE A EXECUÇÃO DE RESERVATÓRIOS DA CIDADE**  
**MADURA EM GUARABIRA/PB**

Trabalho de Conclusão de Curso apresentado ao Departamento de Engenharia Civil da Universidade Estadual da Paraíba, como requisito parcial à obtenção do grau de Bacharel em Engenharia Civil.

**Área de concentração:** Patologia e Estruturas

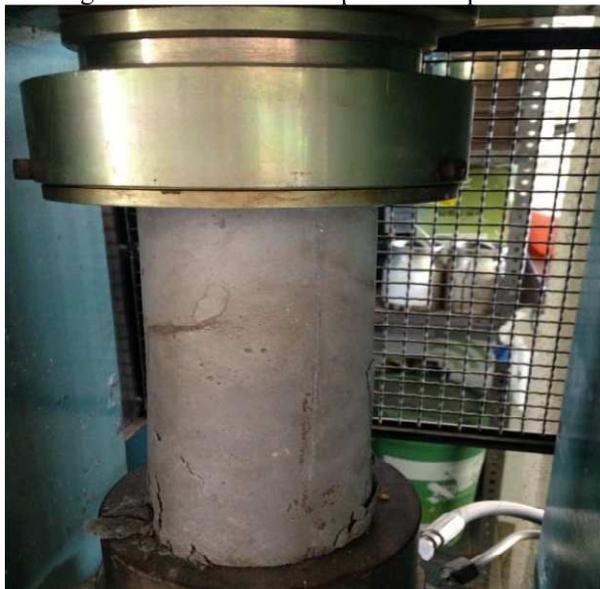
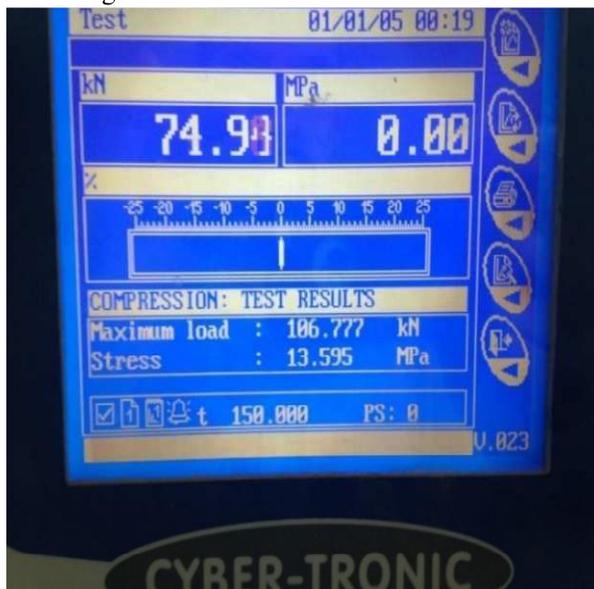
Figura 34 - Ensaio de compressão simples

Foram moldados quatro corpos-de prova, dois da concretagem do fundo e os outros dois da concretagem das paredes do reservatório elevado. Depois da pega, desmoldou-os no dia seguinte colocando em cura úmida por 28 dias. Realizado o ensaio, verificou-se que as resistências obtidas foram muito inferiores às solicitadas no projeto como podemos ver nas figuras 34 e 35.

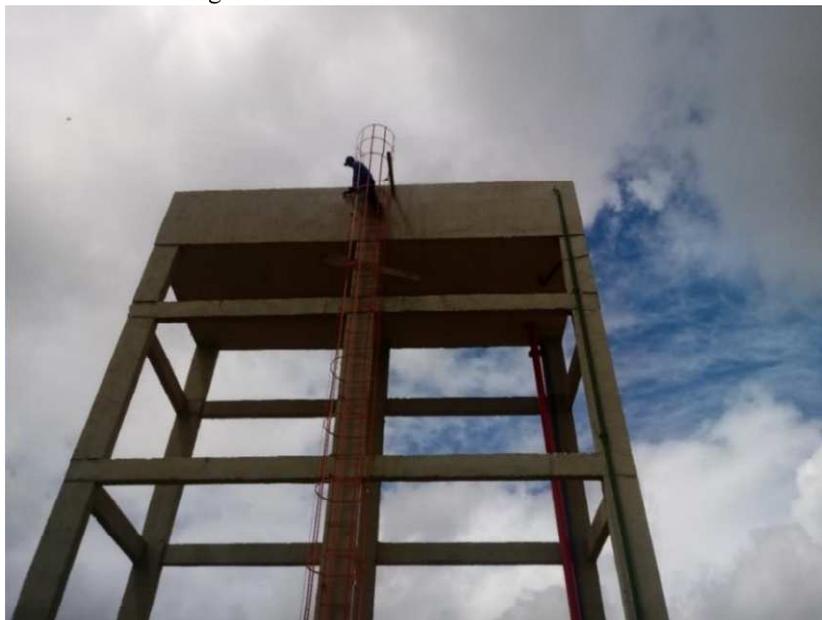
Figura 36 - Dificuldade de realizar o ensaio

Outro problema a ser enfrentado foi a altura do reservatório que não proporcionou um bom manuseio do esclerômetro pelo técnico, conforme a figura 36.

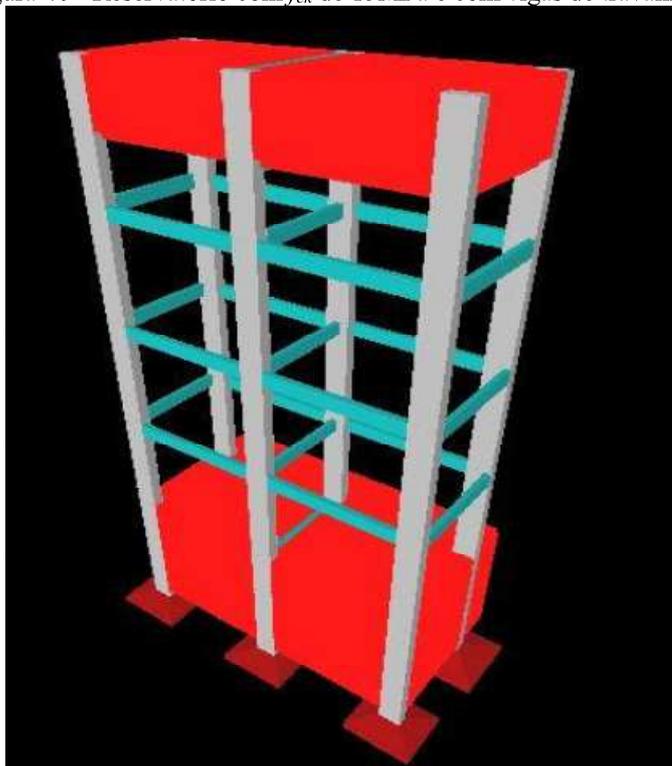
Figura 40 - Reservatório com  $f_{ck}$  de 15MPa e com vigas de travamento

Também houve muita dificuldade para executar a estrutura quando se utilizou o  $f_{ck}$  de ambos os ensaios equivalente a 15 Mpa, visto que, o concreto tinha a metade da resistência proposta em projeto, aconteceu que a maioria dos pilares não suportava a carga aplicada e possuía esbeltez fora de norma (Figura 40), assim como ocorreu na segunda situação simulada.
