**UNIVERSIDADE ESTADUAL DA PARAÍBA
CAMPUS VIII-PROFESSORA MARIA DA PENHA
CENTRO DE CIÊNCIAS, TECNOLOGIA E SAÚDE
CURSO DE ENGENHARIA CIVIL**

**ESTUDO DAS CAUSAS DAS MANIFESTAÇÕES PATOLÓGICAS EM
ESTRUTURAS DE CONCRETO ARMADO: ESTUDO DE CASO**

**ARARUNA
2018**

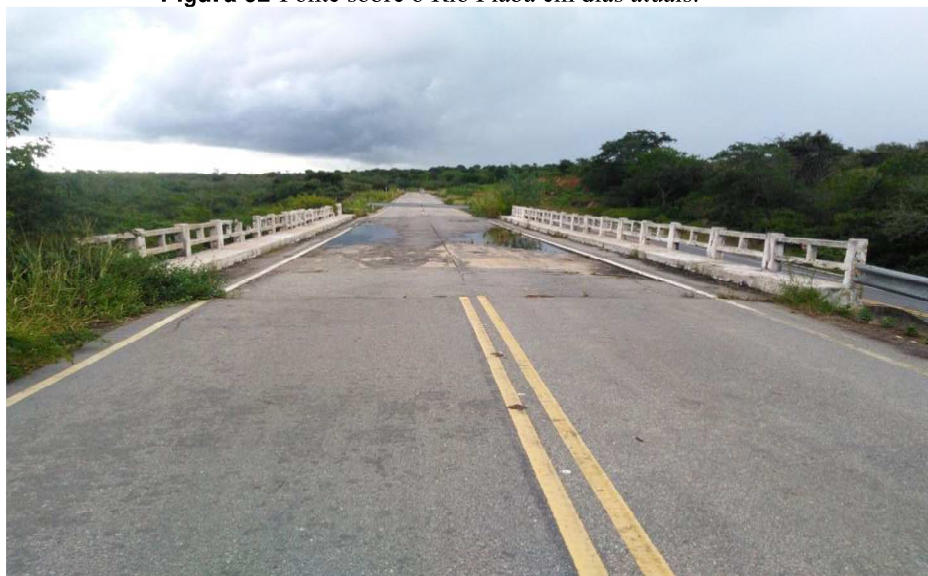
Figura 32- Ponte sobre o Rio Piaba em dias atuais.

As figuras abaixo mostram como era a ponte do Rio Piaba quando ainda era utilizada (figura 31) e em dias atuais depois de sua interdição (figura 32).
