**IMPACTO ESTRUTURAL DA MOVIMENTAÇÃO DE FÔRMAS DE
CONCRETAGEM: ESTUDO DE CASO**

Trabalho de Conclusão de Curso em Engenharia Civil da Universidade Estadual da Paraíba, como requisito parcial à obtenção do título de Bacharel em Engenharia Civil.

O objeto de estudo do trabalho é o edifício *In Mare Areia Dourada* (Figura 01). Localizado em Areia Dourada, Cabedelo – PB, o edifício conta com duas torres, A e B, com 5 e 4 andares, respectivamente, divididas por junta de dilatação. Com área residencial de 2848,55 m², dividida entre 23 apartamentos, apresenta área total de fachada equivalente a 3519,92 m².

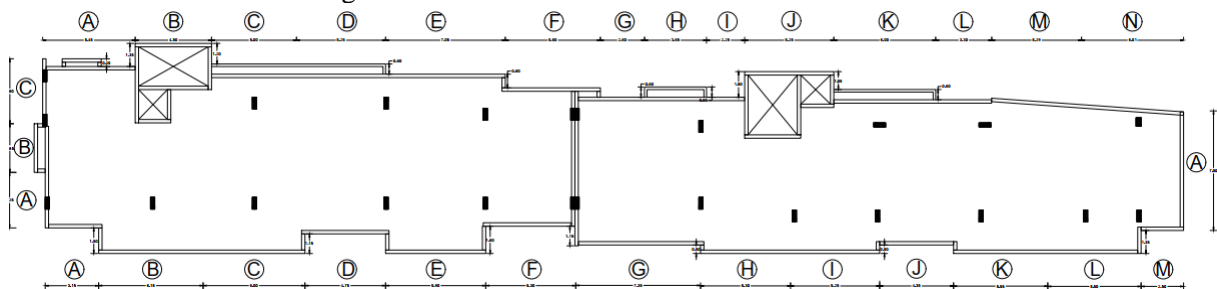
Figura 04 – Planta baixa das divisões das fachadas

Como critério de melhor entendimento das divisões das fachadas foi feito um resumo das sub-regiões a partir da planta de cobertura do projeto (Figura 04).

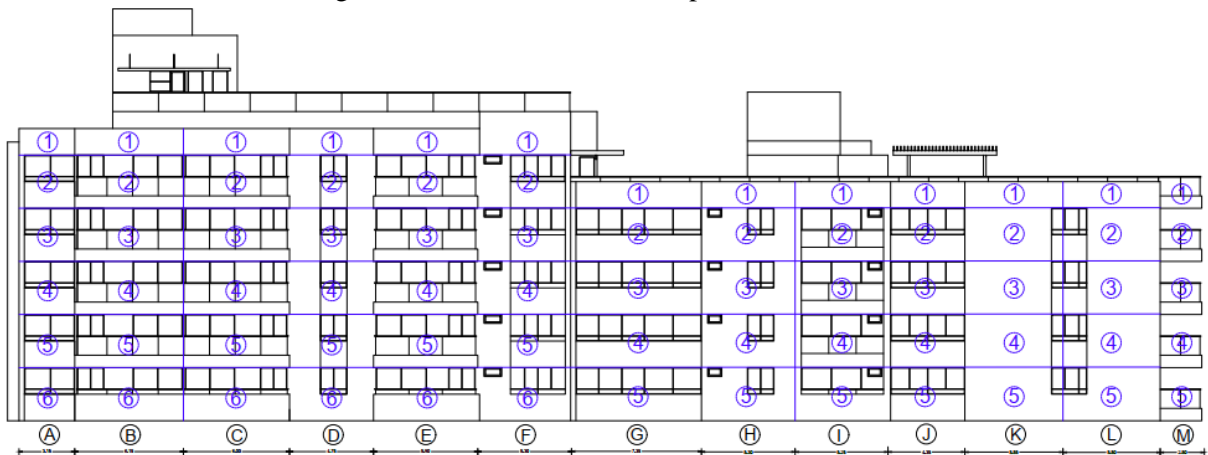
Figura 05 – Áreas de influência para a fachada Sul

Com isso, foi possível segmentar cada sub-região das fachadas criando pequenas áreas de influência de revestimento. Aplicou-se o procedimento em cada uma das fachadas da edificação, representadas nas figuras a seguir:
