**AVALIAÇÃO DO ESTADO DE CONSERVAÇÃO E DA IRRADIÂNCIA DOS  
FOTOPOLIMERIZADORES DA UNIVERSIDADE ESTADUAL DA PARAÍBA –  
CAMPUS VIII**

Trabalho de Conclusão de Curso apresentado ao Departamento do Curso de Odontologia da Universidade Estadual da Paraíba, como requisito parcial à obtenção do título de Cirurgiã-Dentista.

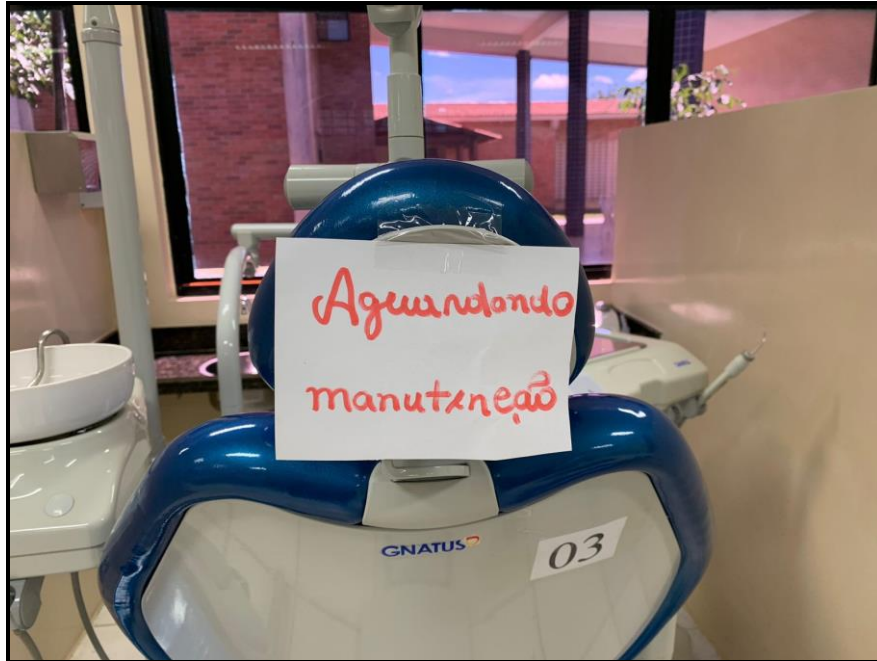
**Figura 12** – Fotografia de um equipo odontológico em manutenção durante o período de coleta de dados da pesquisa.

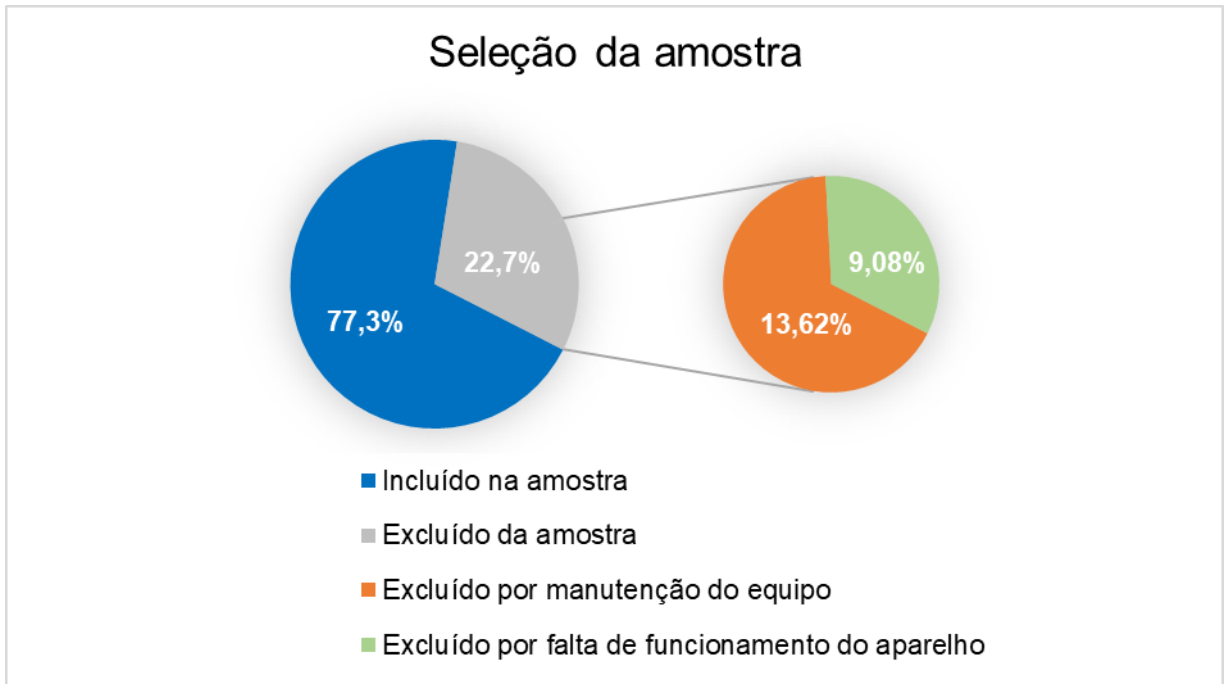
Com base nos critérios de seleção da amostra pré-estabelecidos nesta pesquisa, dos 44 fotopolimerizadores avaliados (100%), 10 aparelhos (22,7%) foram excluídos da amostra e os 34 restantes (77,3%) foram incluídos para a etapa de aferição da irradiância (gráfico 2). Dos 10 fotopolimerizadores excluídos (22,7%), 6 deles (13,62%) foram automaticamente descartados da amostra devido ao critério do equipo odontológico no qual se encontravam estarem em manutenção durante os meses da coleta de dados e os 4 restantes (9,08%) foram excluídos em decorrência de não apresentarem funcionamento mesmo com o seu equipo odontológico ativado (gráfico 2).

**Gráfico 2** – Gráfico percentual da seleção da amostra após o levantamento dos resultados da inspeção macroscópica dos 44 fotopolimerizadores examinados.
