**MANIFESTAÇÕES PATOLÓGICAS NA CONSTRUÇÃO CIVIL: ANÁLISE DOS
PRINCIPAIS PROBLEMAS ENCONTRADOS EM EDIFICAÇÕES NO MUNICÍPIO
DE ARARUNA-PB**

ARARUNA - PB

Trabalho de Conclusão de Curso apresentado ao Departamento de Engenharia Civil da Universidade Estadual da Paraíba, como requisito parcial à obtenção do título de Bacharelado em Engenharia Civil.

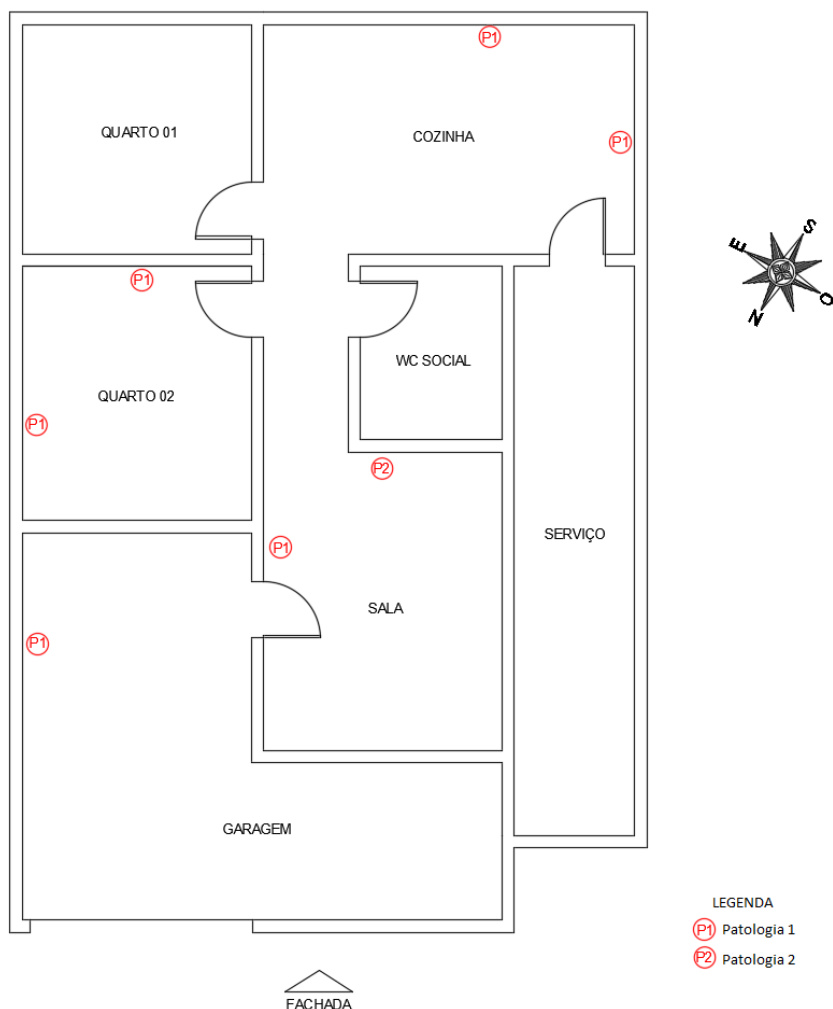
Figura 12: Planta baixa e identificação das manifestações patológicas

Na figura 12, é possível identificar a planta baixa do caso 01 e localizar as manifestações patológicas nela.

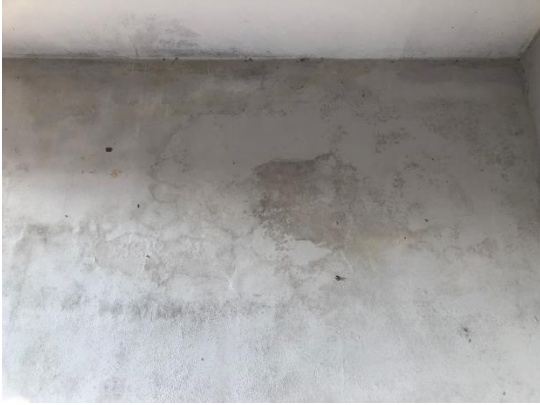
(a) Parede da garagem que faz divisa com parede do vizinho (vista superior)

A figura 13 apresentam registros fotográficos da manifestação patológica em paredes de alvenaria (feitas com tijolos cerâmicos e argamassas de cimento para assentamento e reboco). A inspeção no local pode proporcionar a identificação de manifestações patológicas com umidade ascendente, manchas, salitre e descascamento da pintura. Na vistoria, constatou-se a incidência do problema ao longo de todo o comprimento das paredes a uma altura máxima de 45 cm.

Conforme apresentado a figura 13, a umidade observada está até uma altura máxima de 45 cm, dentro do limite especificado na literatura técnica para umidade por ascensão capilar (capilaridade), onde raramente essa altura ultrapassa 80 cm para alvenarias típicas construídas no Brasil (Rodrigues,2014).

Esta forma de umidade se origina da absorção das águas que provêm de solos úmidos presentes em contato com as fundações, migrando em direção às paredes e ao piso. A causa pode ser falta de impermeabilização na base da residência (vigas baldrame, radiers ou fundação), a ausência de aplicação de aditivos hidrofugantes na argamassa e a exposição direta das paredes à água, entre outros.

Neste caso, há uma intensificação da infiltração por conta da calha em que escorrer água entre as parede externa da residência, conforme as figuras 13a e 13b. São ações que se caracterizam por ações da chuva diretamente nas fachadas, nas janelas, nas paredes e nos telhados. Outra situação observada é que sempre que chove a água entra na garagem através do portão da garagem e respingos de chuva, então, como o piso não possui inclinação adequada, a água fica acumulada o que contribui para presença de umidade no local.

Uma alternativa a ser feita é: 1. Deve-se fazer a remoção do reboco da parede a uma altura de 50 cm acima da umidade presente usando uma talhadeira removendo toda a parte umida da parede; 2. Realização de preenchimento de falhas na alvenaria (tijolos e argamassa); 3. Retirar trechos (por etapas e no máximo de 1,0 m) da primeira fiada de tijolos e aplicar impermeabilizante antes da argamassa de assentamento do tijolo; 4 Aplicações de demãos de impermeabilizantes na superfície (especificações do fabricante). 5. Reexecução do reboco com aditivo impermeabilizante nas argamassas; 6. Preparação da parede para pintura e acabamento final (figura 14).

Uma etapa complementar seria uma reforma ao piso da garagem com o intuito de adicionar uma inclinação de 1% a 2% para evitar o empoçamento de água na região.

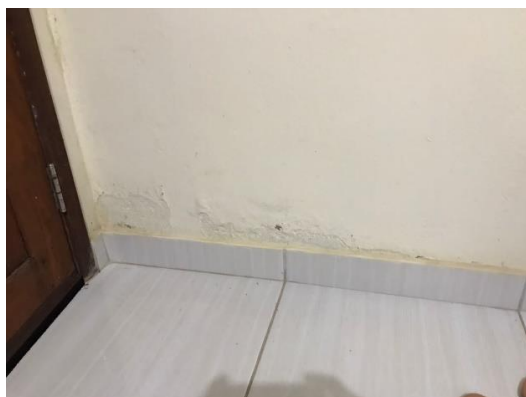
(a) Parede de divisa entre a sala com a parede da garagem (lado da sala)

A figura 20 apresenta registros fotográficos da manifestação patológica em paredes de alvenaria (feitas com tijolos cerâmicos e argamassas de cimento para assentamento e reboco). A inspeção no local pode proporcionar a identificação de duas paredes perpendiculares (ver figuras 20b e 20c) com umidade ascendente, manchas, salitre, reboco fragilizado (fofo) e descascamento da pintura, na figura 20a também é possível encontrar o mesmo problema, entretanto essa parede faz divisa com a área externa da casa, a garagem. Na vistoria, constatou-se a incidência do problema muito próximo ao rodapé, cerca de 25 cm de altura ao longo do comprimento das paredes.

A solução razoável para o caso em análise é impedir o acesso da água/umidade nas paredes. Para tanto, existem algumas soluções corretivas que podem ser utilizadas. Uma alternativa a ser feita é: 1. Remoção do reboco da parede a uma altura de 30 cm acima da umidade presente; 2. Realização de preenchimento de falhas na alvenaria; 3. Retirar trechos (por etapas e no máximo de 1,0 m) da primeira fiada de tijolos e aplicar impermeabilizante antes da argamassa de assentamento do tijolo; 4. Execução de uma camada de regularização na alvenaria. 5 Aplicações de demãos de impermeabilizantes na superfície (especificações do fabricante). 6. Reexecução (chapisco, reboco) com aditivo impermeabilizante nas argamassas; 6. Preparação da parede para pintura e acabamento final. Conforme foi demonstrado anteriormente, na figura 14.

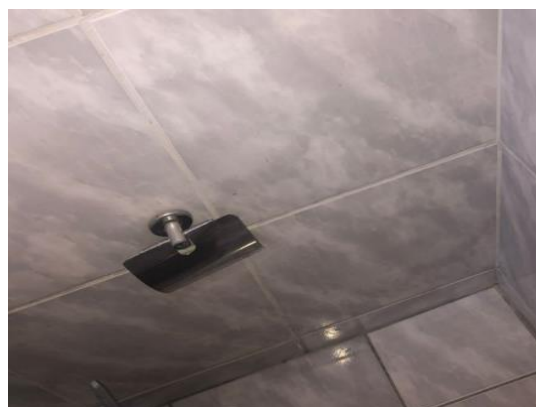
(d) Parede de divisa da cozinha com o wc social (lado do wc)

Neste caso, as paredes do quarto e da cozinha que fazem divisa com o banheiro poderiam ser afetadas pela umidade do ambiente, porém, como apresentado nas figuras 20d, 20f, 20g e 20h, o banheiro possui revestimento cerâmico e seus rejunte estão em bom estado, sem

avarias. O que descarta a possibilidade de uma possível contribuição de umidade por infiltração oriunda do ambiente.

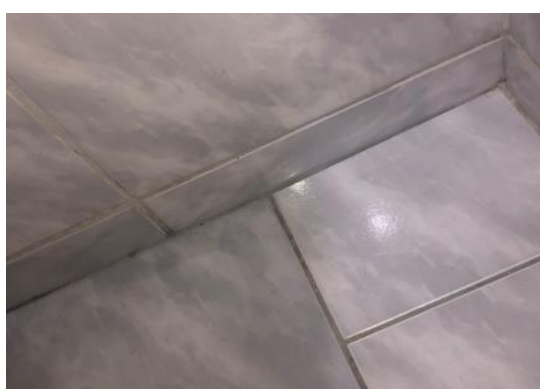
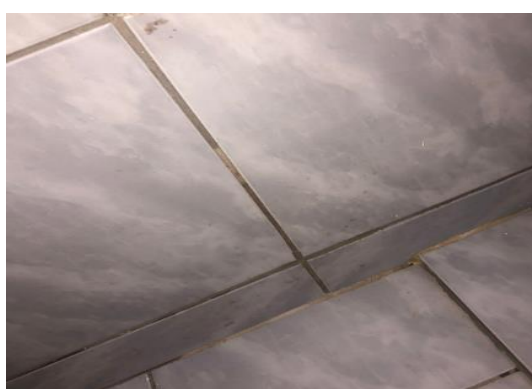
(g) Rejunte do wc social

(h) rejunte do wc social

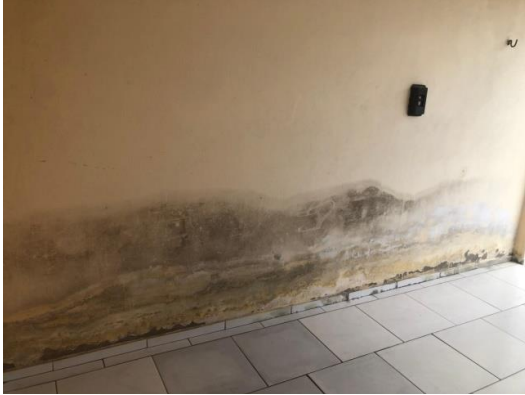
(a) Parede de divisa da garagem
(lado interno)

A figuras 33a, 33b, 33c, 33d apresenta registros fotográficos da manifestação patológica em paredes de alvenaria (feita com tijolos cerâmicos e argamassas de cimento para assentamento e recobo). A inspeção no local pode proporcionar a identificação de duas

paredes perpendiculares com umidade ascendente, manchas, salitre, reboco fragilizado (fofo) e descascamento da pintura. Na vistoria, constatou-se a incidência do problema até uma altura de 50 cm do rodapé ao longo do comprimento das paredes.

A solução razoável para o caso em análise é impedir o acesso da água/umidade nas paredes. Para tanto, existem algumas soluções corretivas que podem ser utilizadas. Uma alternativa a ser feita é: 1. Remoção do reboco da parede a uma altura de 30 cm acima da umidade presente; 2. Realização de preenchimento de falhas na alvenaria; 3. Retirar trechos (por etapas e no máximo de 1,0 m) da primeira fiada de tijolos e aplicar impermeabilizante antes da argamassa de assentamento do tijolo; 4. Execução de uma camada de regularização na alvenaria. 5 Aplicações de demãos de impermeabilizantes na superfície (especificações do fabricante). 6. Reexecução (chapisco, reboco) com aditivo impermeabilizante nas argamassas; 6. Preparação da parede para pintura e acabamento final. Conforme foi demonstrado anteriormente, na figura 14.

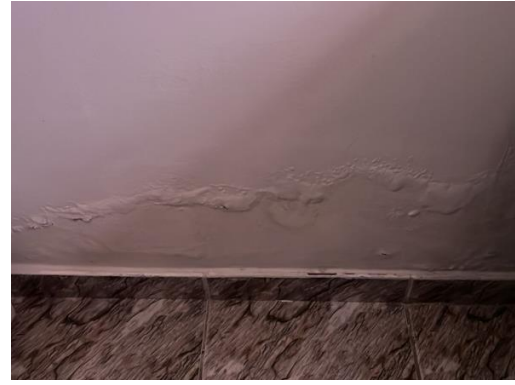
(a) Parede do quarto

O deslocamento de tinta foi observado nas paredes do quarto e área de serviço, paredes nas quais tem sua outra face um dos banheiros da residência (Ver figuras 36a e 36b). Ou seja, a parede compartilha de um ambiente úmido (banheiro). O banheiro é revestido por placas cerâmicas e apresenta bastantes fissuras e a falta de rejunte em alguns lugares, causando assim a umidade por infiltração.

Notou-se também que o banheiro não conta com um box. A sua ausência no banheiro serviu para intensificar ainda mais a presença de água nas regiões com rejunte danificado e conseqüentemente intensificando a umidade por infiltração.

A solução razoável para o caso em análise é impedir a infiltração da água na parede. Para tanto, a solução corretiva a ser feita é a restauração do rejunte, visto que, é por esse motivo que a infiltração está ocorrendo. A alternativa a ser feita é a seguinte: 1. Remoção do rejunte nas regiões mais danificadas; 2. Faça a remoção dos resíduos do passo anterior com a utilização de um pincel e/ou vassoura; 3. Preparo do rejunte, opte por rejunte epóxi; 4. Aplique o rejunte em 1m² de cada vez com movimentos diagonais; 5. Com uma esponja macia e úmida, retire o excesso de rejunte fazendo movimentos circulares; 6. Aguarde 24h para garantir a secagem completa. Com demonstrado anteriormente na figura 31.

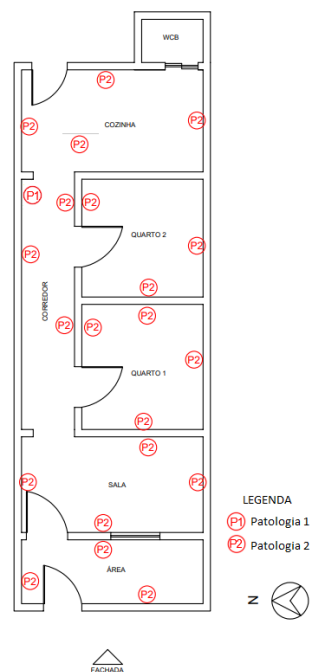
Figura 36: Planta baixa e identificação das manifestações patológicas

Na figura 36, é possível identificar a planta baixa do caso 10 e localizar as manifestações patológicas nela.

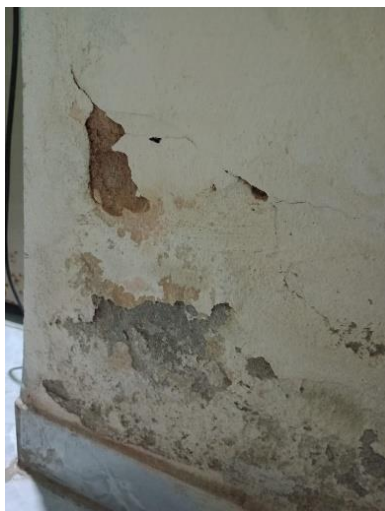
(d) Cozinha

A residência apresenta grandes áreas com presença de salitre, sendo identificado em quase todos os locais da edificação. Na visão de Bauer, 2008, p.433 o salitre pode alterar a aparência da superfície sobre a qual se deposita e, em determinados casos, seus sais constituintes podem ser agressivos, causando desagregação profunda, como no caso dos compostos expansivos. Em vistoria, pôde-se notar que a presença do salitre na edificação levou-a a uma acelerada degradação física e estética, sendo um problema recorrente em 90% da edificação (figura 39).

O salitre se manifesta principalmente a partir da umidade ascendente, que, normalmente não ultrapassa 1,20m, mas com a presença de sais, pode chegar a alturas maiores (figura 39). Ao entrar em contato com o ar, os sais formam manchas de salitre nos rebocos e alvenarias e posteriormente, causam a sua degradação.

A presença de uma lagoa de água salobra nas proximidades do bairro é um fator que torna o solo salino, isso atrelado ao fato da residência não possuir impermeabilização, além da presença de fissuras, implica no surgimento de tal patologia, que é muito propícia diante de tais fatores.

até que seja refeita toda a parede afetada; 3. Após isso, aplica-se três demãos de pintura asfáltica na região, espera secar e aplica-se uma fina camada de cola AC3. Deve-se passar uma vassoura de cerdas grossas na região para tornar a superfície mais áspera e realiza-se o chapisco e reboco na parede. Para isso, utiliza-se argamassa impermeabilizada com aditivo; 4. Posteriormente, emassa a parede com massa acrílica e faz-se a pintura com tinta antimoho. Como observado na figura 40.

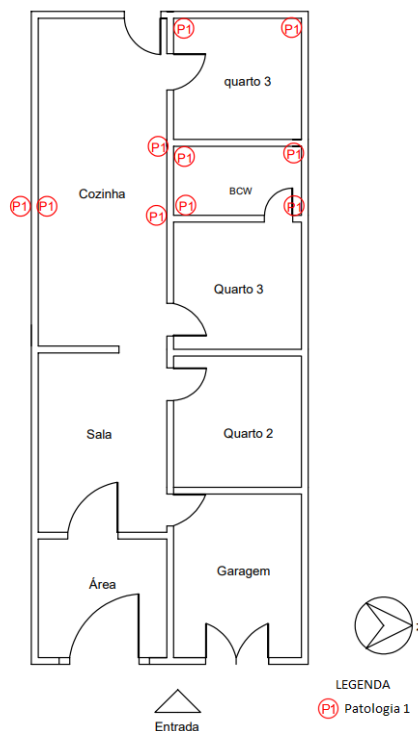
Figura 41: Planta baixa e identificação das manifestações patológicas

Na figura 41, é possível identificar a planta baixa do caso 11 e localizar as manifestações patológicas nela.

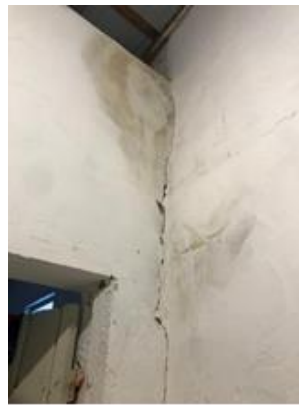
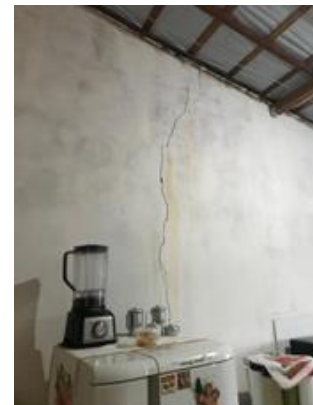
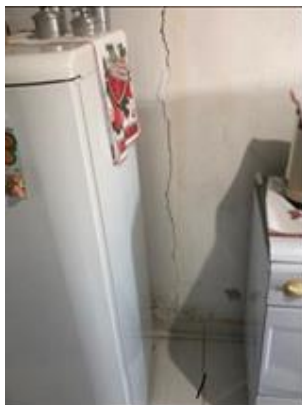
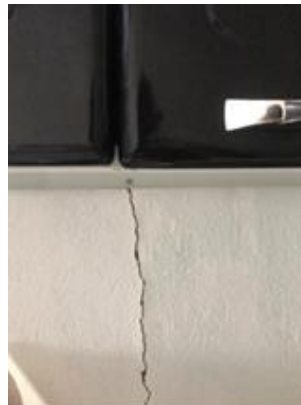
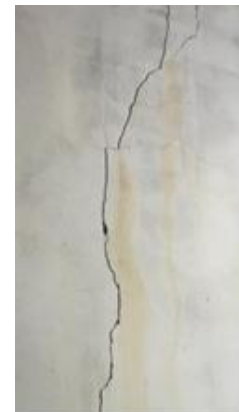
A edificação apresenta trincas e rachaduras verticais na alvenaria, que possuíam aberturas de 2mm. A residência analisada possui trincas no quarto e banheiro e, apresenta rachadura na cozinha, onde, é possível observar a passagem de luz exterior por ela. A rachadura presente na cozinha foi considerada a mais preocupante diante de sua dimensão e abertura, no qual corta totalmente a alvenaria. O banheiro possui trincas nos quatro cantos, que surgem a partir da laje que suporta a caixa d'água e continuam até o piso. O quarto compartilha das mesmas trincas, visto que divide a mesma parede com o banheiro. Como as trincas e rachaduras continuam até o piso, há também trincas na cerâmica (figura 42).

De acordo com Duarte, 1998 as construções antigas possuíam paredes espessas de tijolos maciços, em que argamassas com baixo módulo de deformação e traço misto eram utilizadas para assentar os tijolos. Estas características conferiam baixos níveis de tensões de serviço a estas construções, contribuindo para que contrações e dilatações de origem hidráulica e térmica causassem uma zona de concentração de esforços, o que leva a um surgimento de trincas.

Outro fator que está atrelado ao surgimento dessa patologia é o recalque diferencial, causado devido as diferenças de adensamento do solo, onde se manifesta em forma de rachaduras ou trincas verticais. Como a edificação é considerada antiga, talvez a mesma tenha sofrido recalque, visto que o adensamento é um processo natural do solo que acontece ao longo dos anos e é impulsionado por fatores como excesso de peso, processos construtivos inadequados, erosão, etc.

O tratamento para trincas é o mesmo realizado para fissuras, o qual foi descrito anteriormente no item 1.10.3.1 do caso 1.

Segundo DIAS et al., 2021, para tratar as rachaduras é necessário um estudo muito mais aprofundado. Diferente das trincas e fissuras, as rachaduras são consideradas um problema grave, e a recuperação costuma ser um processo muito complexo, visto que, as trincas e rachaduras ainda continuam ativas.

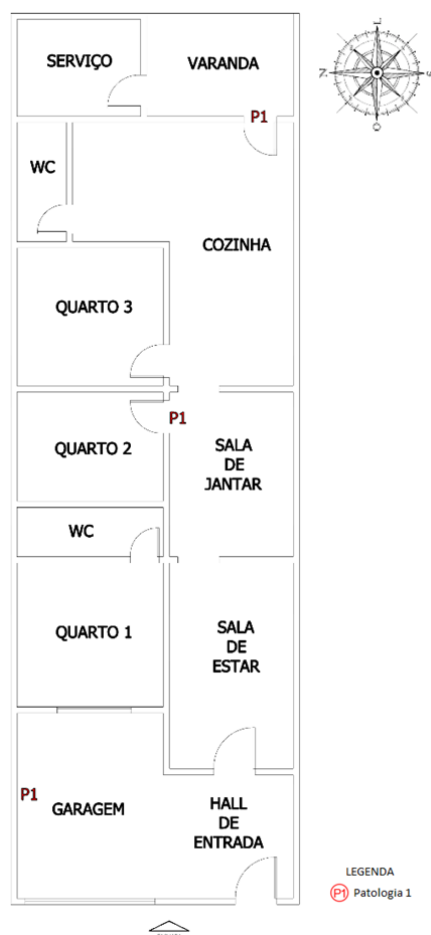
Figura 43: Planta baixa e identificação das manifestações patológicas

Na figura 43, é possível identificar a planta baixa do caso 12 e localizar as manifestações patológicas nela.

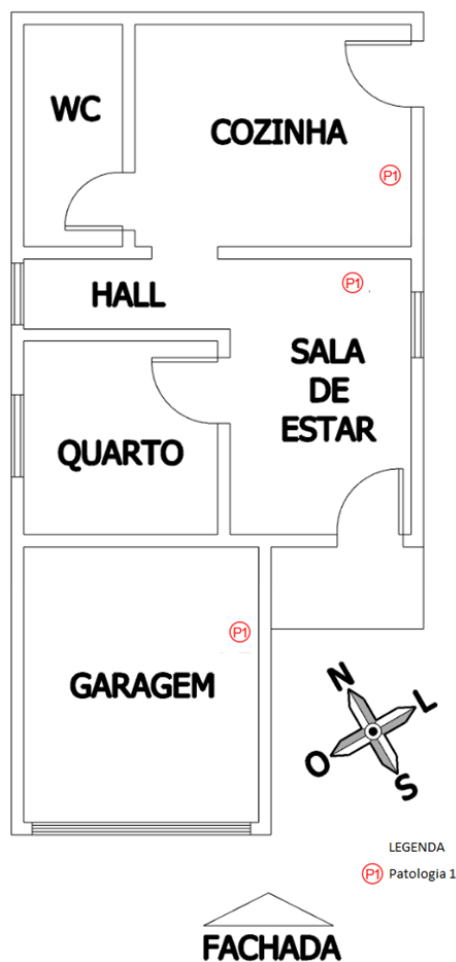
Figura 45: Planta baixa e identificação das manifestações patológicas

Na figura 45, é possível identificar a planta baixa do caso 13 e localizar as manifestações patológicas nela.
