**ANÁLISE DA IRRADIÂNCIA E CONDIÇÕES DE USO DAS UNIDADES DE
FOTOATIVAÇÃO DAS CLÍNICAS-ESCOLA DE ODONTOLOGIA DA
UNIVERSIDADE ESTADUAL DA PARAÍBA – CAMPUS I**

**CAMPINA GRANDE
2024**

Trabalho de Conclusão de Curso apresentado à Coordenação do Curso de Odontologia da Universidade Estadual da Paraíba, como requisito parcial à obtenção do título de Bacharel em Odontologia.

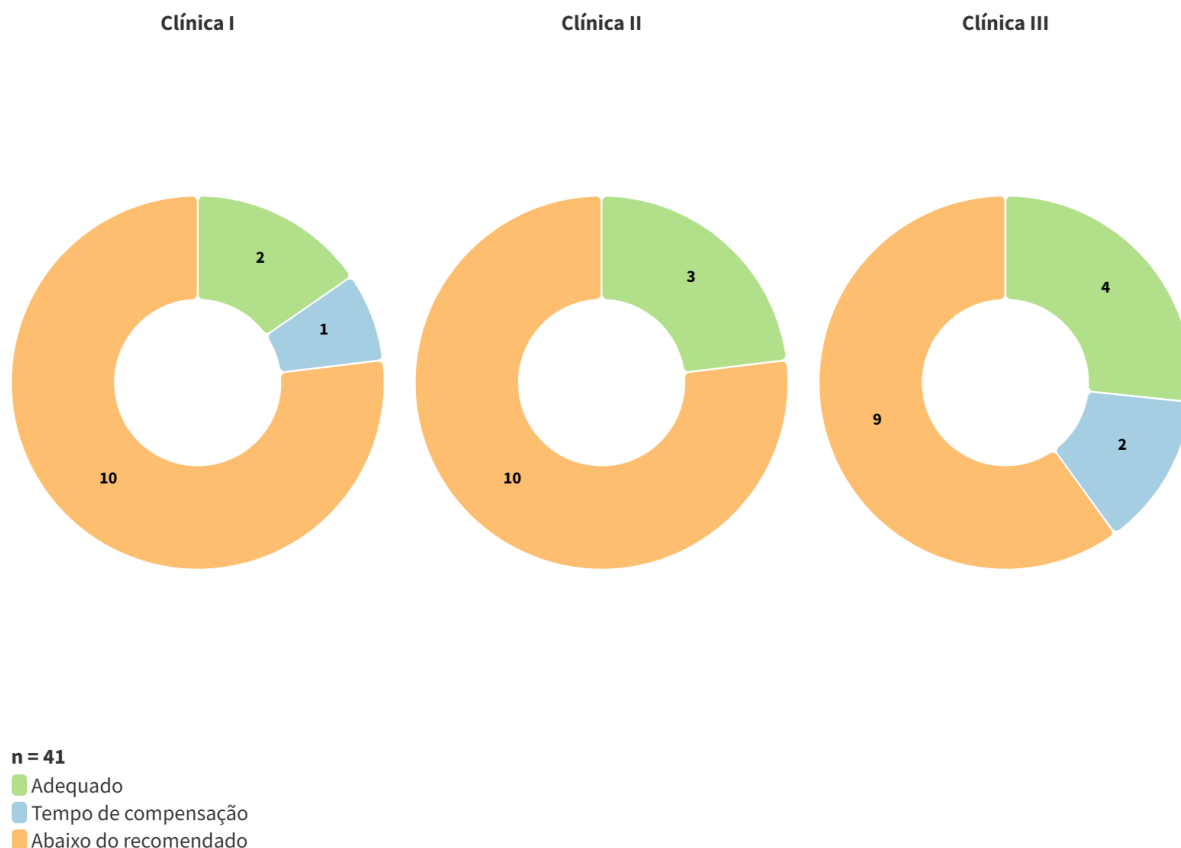
Gráfico 1 – Quantitativo de fotopolimerizadores de acordo com a classificação da média de irradiância em cada Clínica-escola

Dessa maneira, apenas 09 (21,95%) unidades de fotoativação encontravam-se com irradiância adequada nas Clínicas-escola de Odontologia da UEPB Campus I, distribuídos em: 02 (15,38%) na Clínica I, 03 (23,07%) na Clínica II e 04 (26,66%) na Clínica III (gráfico 1).

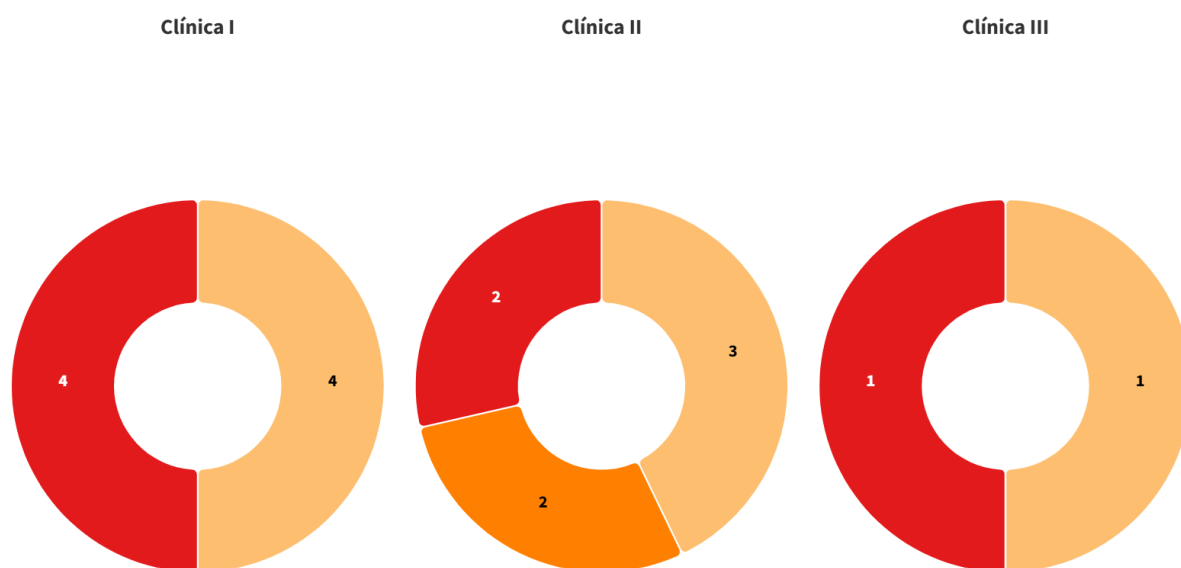
Gráfico 2 – Quantitativo de fotopolimerizadores por Clínica-escola com irradiância em 0 mW/cm², sem emissão de luz ou inoperantes

Dentre os 32 fotopolimerizadores com baixa irradiância, as três clínicas somaram 08 (25%) aparelhos em completo funcionamento e com emissão de luz, mas que vieram a apresentar irradiância de 0 mW/cm², sendo 04 (12,5%) na Clínica I, 03 (9,37%) na Clínica II e 01 (3,12%) na Clínica III, como pode ser exemplificado pela imagem 1. Adicionalmente, encontrou-se 07 (21,87%) equipamentos totalmente inoperantes (sem emissão de luz e sem funcionamento), distribuídos da seguinte maneira: Clínica I com 04 (30,76%), Clínica II com 02 (15,38%) e Clínica III com 01 (6,66%). Por fim, a Clínica II detinha 02 (6,25%) aparelhos em funcionamento, mas que não havia emissão de luz (ver gráfico 2).

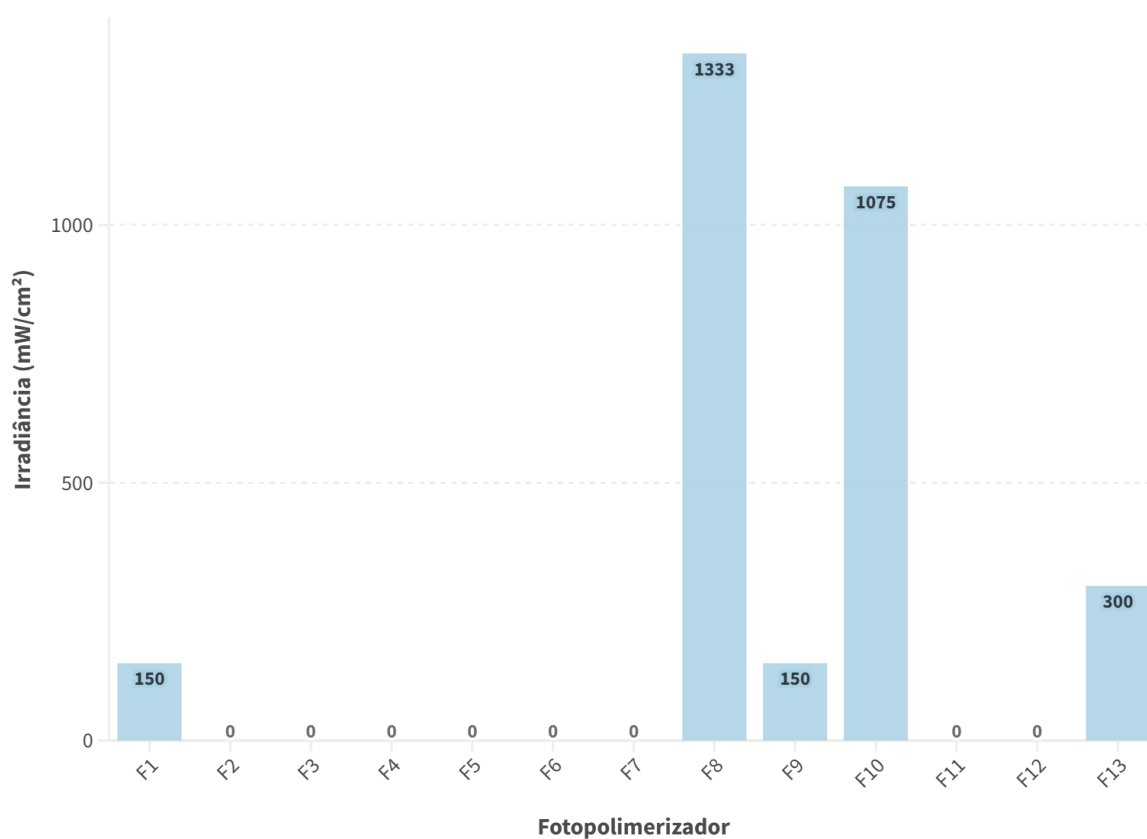
Gráfico 3 – Médias de irradiância dos fotopolimerizadores da Clínica-escola I

Os gráficos 3, 4 e 5 detalham os valores de irradiância para cada clínica e aparelho de fotoativação que foram encontrados perante a pesquisa.

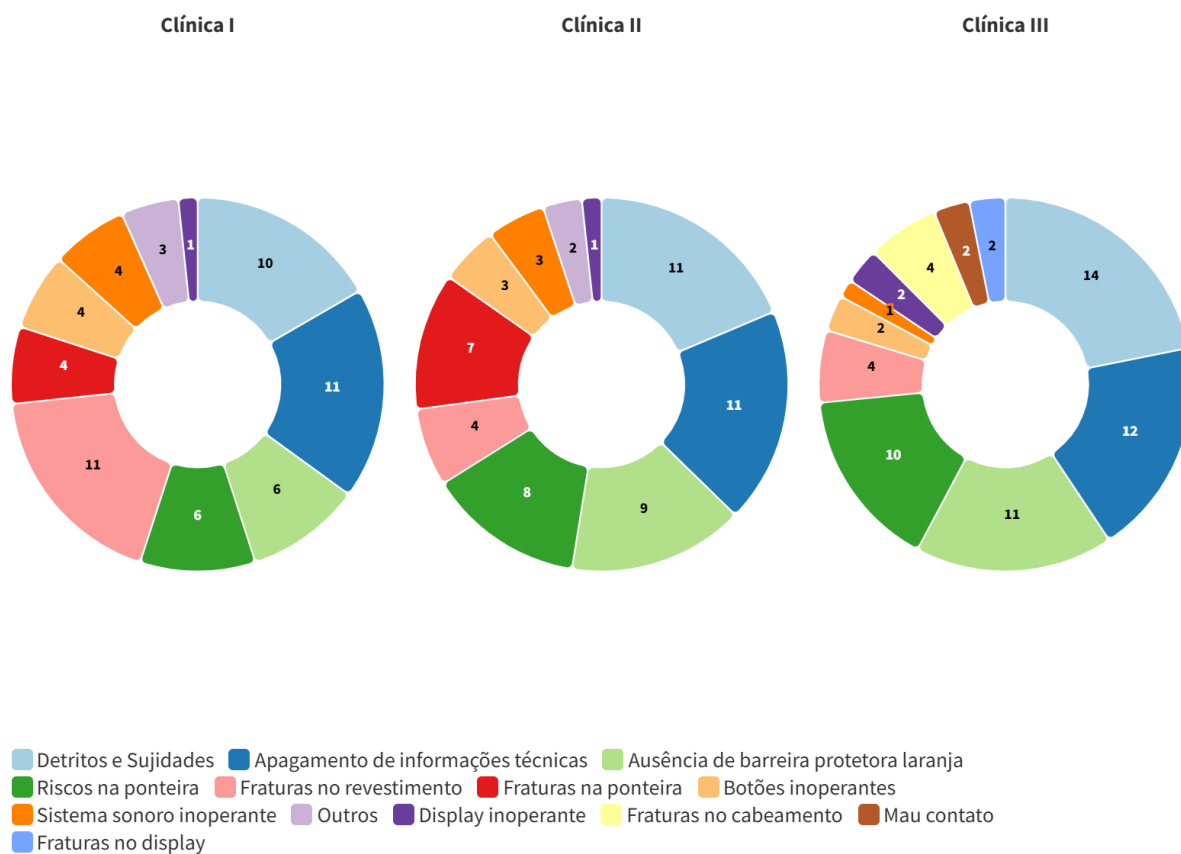
Gráfico 6 – Quantitativo das condições de uso encontradas nos fotopolimerizadores em cada Clínica-escola

Quanto às condições de uso nas clínicas avaliadas, apenas 01 (2,43%) unidade de fotoativação encontrava-se em completa integridade física. Os principais problemas detectados foram, em ordem decrescente: detritos e sujidades em 35 (85,36%) aparelhos, apagamento de informações técnicas em 34 (82,92%), ausência de barreira protetora laranja em 26 (63,41%), riscos na ponteira em 24 (58,53%), fraturas no revestimento/corpo do fotopolimerizador em 19 (46,34%), fraturas na ponteira em 11 (26,82%), botões inoperantes em 9 (21,95%), sistema sonoro inoperante em 8 (19,51%), outros problemas em 5 (12,19%), display inoperante em 4 (9,75%), fraturas no cabeamento elétrico em 4 (9,75%), mau contato do sistema elétrico em 2 (4,87%) e fraturas no display em 2 (4,87%). Na categoria “outros problemas”, 02 dispositivos foram verificados sem a ponteira transmissora de luz, 02 apresentando funcionamento, porém com ausência da emissão de luz, e 01 com a barreira protetora laranja desadaptada.

Destarte, o gráfico 6 detalha as principais adversidades de condições de uso encontradas por clínica-escola.
