**UNIVERSIDADE ESTADUAL DA PARAÍBA
CAMPUS VIII – PROF.^a MARIA DA PENHA
CENTRO DE CIÊNCIAS, TECNOLOGIA E SAÚDE
CURSO DE ENGENHARIA CIVIL**

**TÉCNICAS PREVENTIVAS E DE RECUPERAÇÃO DE ESTRUTURAS DE
CONCRETO**

Trabalho de Conclusão de Curso em Engenharia Civil da Universidade Estadual da Paraíba, como requisito parcial à obtenção do título de Bacharel em Engenharia Civil.
Área de concentração: Patologia das Estruturas de Concreto.

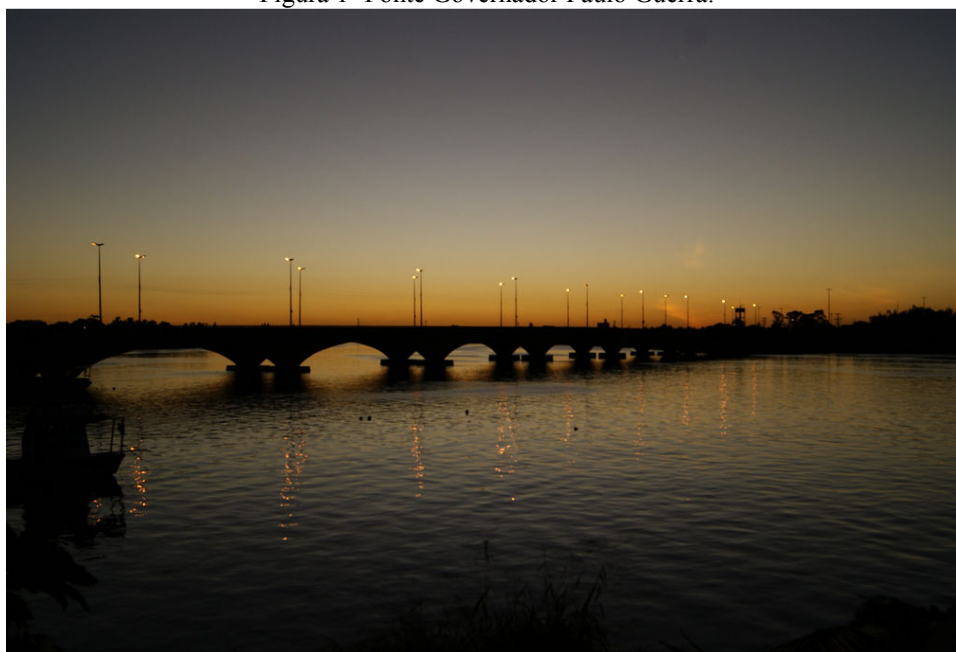
Figura 1- Ponte Governador Paulo Guerra.

Não há registro do início da fissuração dos blocos e apoios, que são a parte da superestrutura que se apoia sobre os blocos, mas o estado crítico das fissuras culminou na contratação do laudo, no final da década de 90, emitido pela FADE/UFPE apresentado por Fonte e Ávila, (1999).

As empresas especializadas em recuperação estrutural na região de Recife informaram que, durante os 24 anos de existência da ponte, não foi realizado nenhum serviço de recuperação, reabilitação ou proteção do concreto da ponte.
