**PROCEDIMENTO DE EXECUÇÃO DE FACHADA: ESTUDO DE CASO DO  
CONDOMÍNIO EMPRESARIAL ECO BUSINESS CENTER**

Trabalho de Conclusão de Curso em Engenharia Civil da Universidade Estadual da Paraíba, como requisito parcial à obtenção do título de Bacharelado em Engenharia Civil.

O estudo de caso foi desenvolvido no Condomínio Empresarial Eco Business Center situado na Rua Antônio Rabelo Junior, 195, Miramar, João Pessoa/PB.

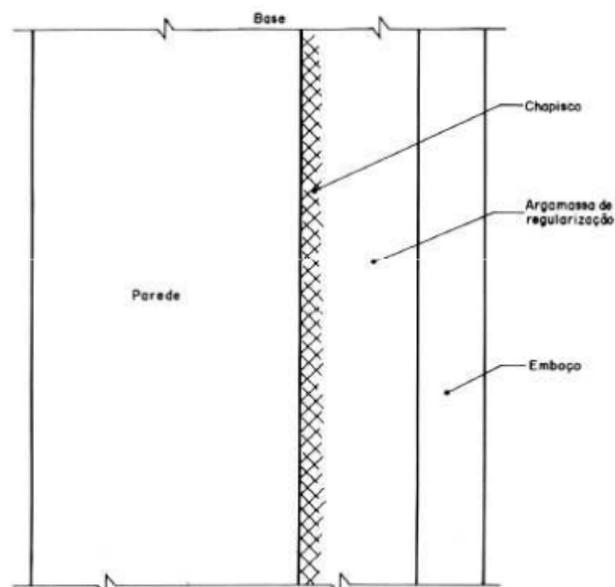
**Figura 1:** Revestimento externo

A NBR 13755(1996), considera revestimento externo como sendo um grupo de camadas superpostas e intimamente ligadas, constituído pelas alvenarias, camadas sucessivas de argamassas e revestimento final, cuja função é proteger a edificação da ação da chuva, umidade, agentes atmosféricos, desgaste mecânico oriundo da ação conjunta do vento e partículas sólidas, bem como dar acabamento estético.

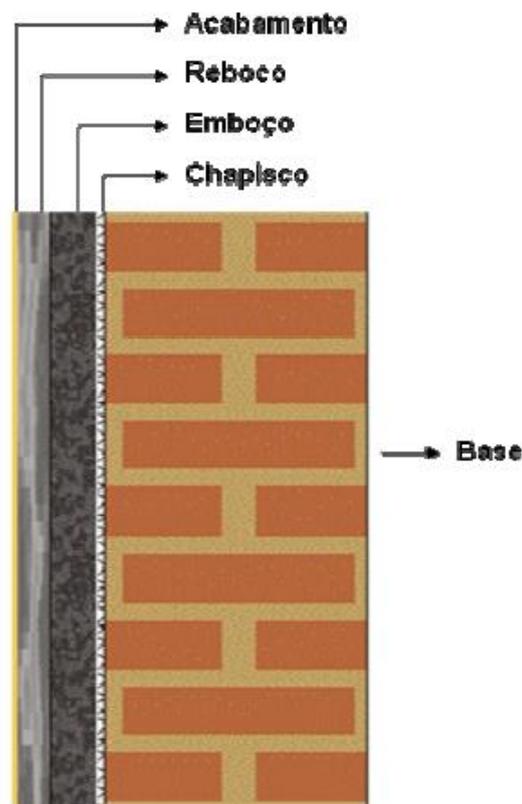
**Figura 2:** Revestimento das fachadas

Os revestimentos argamassados são os procedimentos tradicionais da aplicação de argamassas sobre as alvenarias e estruturas com o objetivo de regularizar e uniformizar as superfícies, corrigindo as irregularidades, prumos, alinhamentos dos painéis e quando se trata de revestimentos externos, atuam como camada de proteção contra a infiltração de águas de chuvas. O procedimento tradicional e técnico é constituído da execução de no mínimo de três camadas superpostas, contínuas e uniformes: chapisco, emboço e reboco (ZULIAN, 2002, p.2).

- Chapisco: “É um procedimento de preparação de base e não se constitui de uma camada do revestimento. A espessura média deste tratamento situa-se próxima a 5 mm, dependendo das características granulométricas da areia empregada” (BAUER, 2005);
- Emboço: “Camada de revestimento executada para cobrir e regularizar a superfície da base ou chapisco, propiciando uma superfície que permita receber outra camada” (NBR 13529 /2013);

- Reboco: É uma mistura de agregados miúdos, aglomerantes inorgânicos e água, com propriedades de aderência e endurecimento (ANTUNES, 2010).

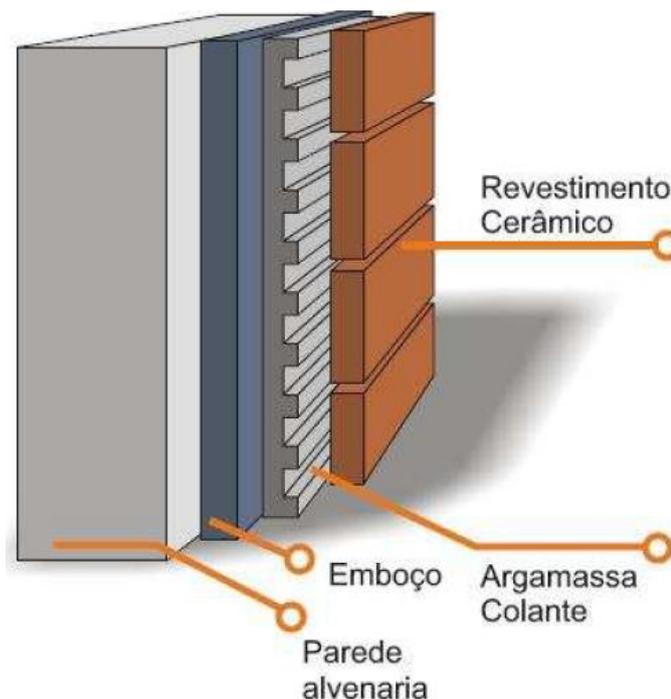
**Figura 3:** Camadas constituintes do Revestimento Cerâmico de Fachada

Roscoe (2008) afirma que revestimento cerâmico da fachada de edifício é um grupo de camadas (inclusive o emboço de substrato) aderidas à base da fachada (alvenaria ou estrutura), cuja superfície é constituída de placas cerâmicas, assentadas e rejuntadas com argamassa ou material adesivo.

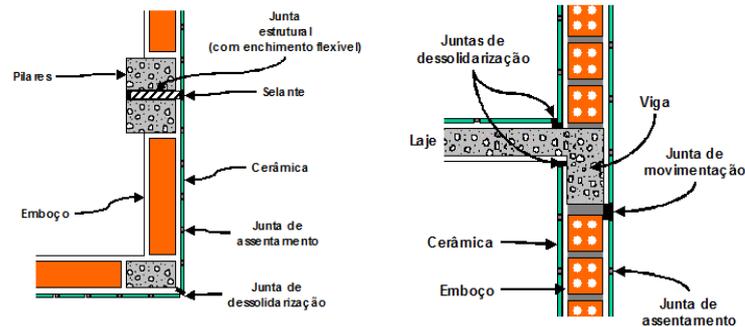
**Figura 4:** Tipos de juntas

Junta Estrutural	<ul style="list-style-type: none"> <li>•Amenizar as tensões causadas pela movimentação da estrutura da obra.</li> </ul>
Junta de Assentamento	<ul style="list-style-type: none"> <li>•Absorver um pouco das tensões provocadas pela EPU da cerâmica, pela movimentação do substrato e pela dilatação térmica;</li> <li>•Equilibrar a variação de bitola da placa cerâmica, facilitando o alinhamento;</li> <li>•Assegurar um perfeito preenchimento e estanqueidade;</li> <li>•Simplificar eventuais trocas de peças cerâmicas;</li> <li>•Estética.</li> </ul>
Junta de Movimentação	Subdividir a fachada, para amenizar as tensões provocadas pela movimentação do revestimento e/ou do substrato.
Junta de Dessolidarização	Desassociar a área com revestimento de outras áreas (paredes, tetos, pisos, lajes e pilares), para amenizar as tensões provocadas pela movimentação do revestimento e/ou do substrato.

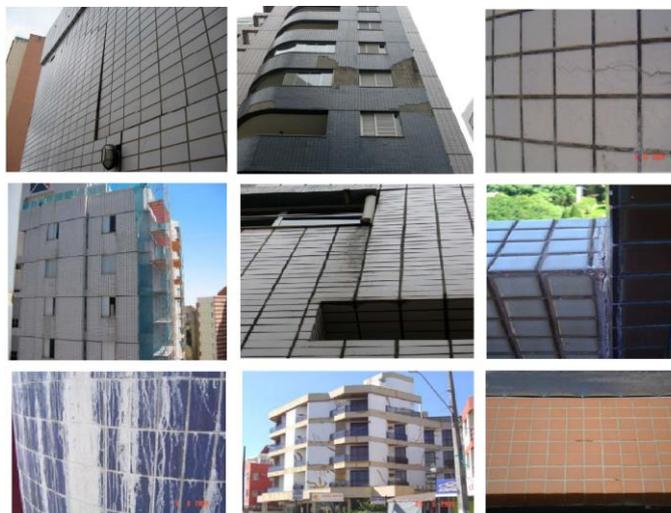
**Figura 5:** Ilustração das principais manifestações patológicas

Os principais tipos de patologias em revestimentos de fachada são: gretamento, trinca, fissura, eflorescência e destacamento.

- Gretamento, trinca e fissura: Pode ser causado pela dilatação e retração das placas cerâmicas, deformação estrutural excessiva, ausência de detalhes construtivos, retração da argamassa de fixação;
- Eflorescência: Pode acontecer devido a movimentação da água nos vazios e canais localizados no interior da argamassa;
- Destacamento de placas: Esse fenômeno pode acontecer devido a ausência de detalhes construtivos (contravergas, juntas de dessolidarização), utilização da argamassa colante com um tempo em aberto, assentamento sobre superfície contaminada, mão-de-obra e/ou controle dos serviços (assentadores, mestres e engenheiros) desqualificados.

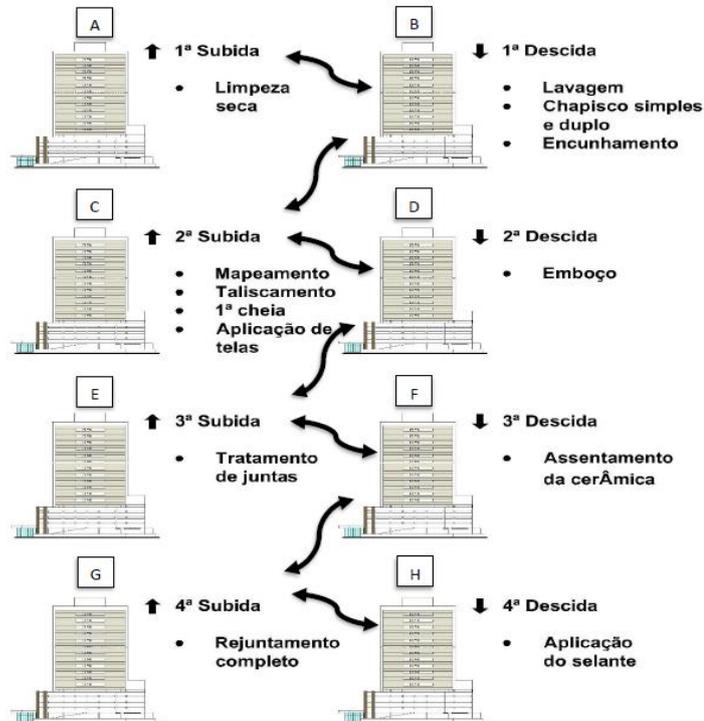
**Figura 7:** Sequência de subida e descida do balancim

Esta sequência descreve os procedimentos que devem ser seguidos para garantir a qualidade da execução do serviço.

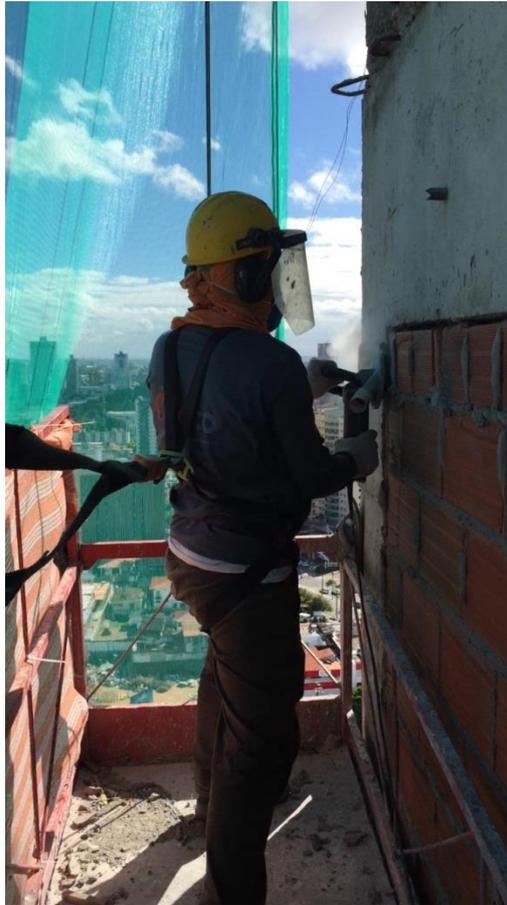
**Figura 8:** Limpeza seca

Nesta etapa, o pedreiro removeu com a ferramenta adequada os materiais que poderiam prejudicar a aderência do chapisco, como excessos de concreto e alvenaria, resíduos de óleos, restos de fôrmas, arames, pregos e excesso de desmoldante, regularizando a superfície de alvenaria e estrutura da fachada, preenchendo furos, rasgos, depressões e bicheiras com argamassa de cimento e areia.

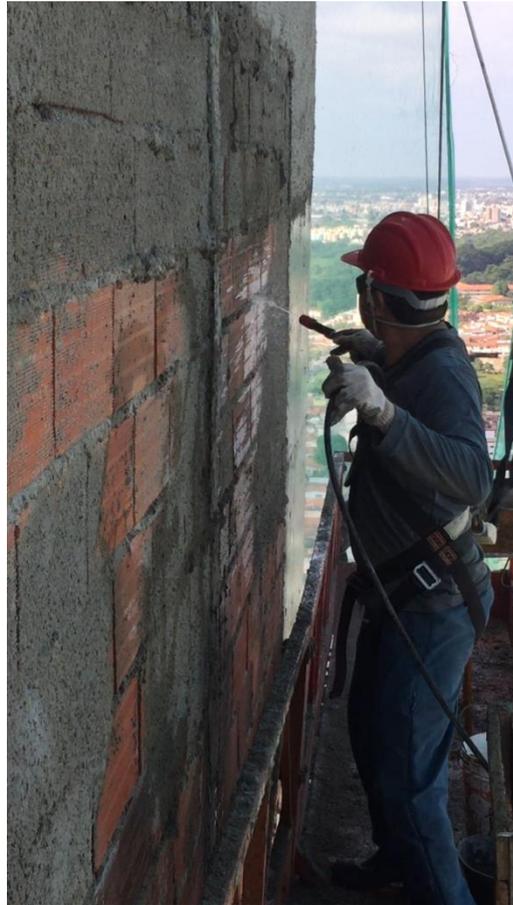
**Figura 9:** Lavagem

Realizou-se a lavagem removendo as sujeiras e materiais pulverulentos (pó) com água limpa, utilizando a lavadora de alta pressão com leque entre 15° e 25° a uma distância aproximada de 40 cm da estrutura.

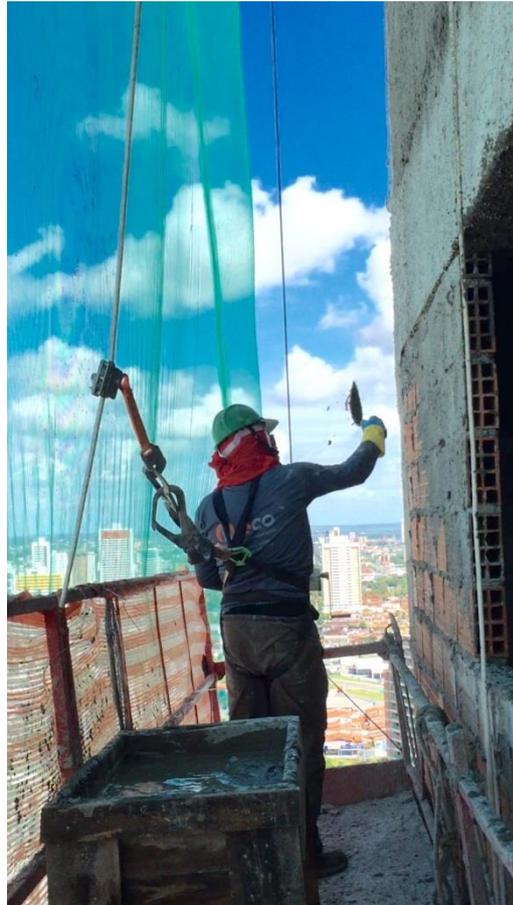
**Figura 10:** Chapisco

Para o chapisco na alvenaria, aplicou-se uniformemente com a colher de pedreiro de modo a preencher toda a superfície.

No chapisco sobre a estrutura (chapisco duplo), aplicou-se uniformemente a argamassa colante AC III utilizando desempenadeira e posteriormente o chapisco convencional sobre a argamassa ainda fresca.

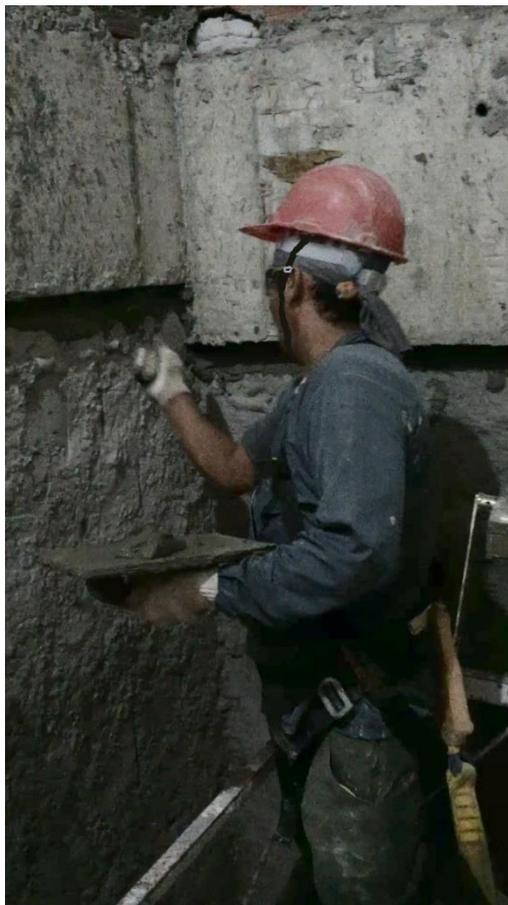
**Figura 11:** Encunhamento

Em paredes onde a última fiada era composta por blocos vazados, utilizou-se a colher de pedreiro para comprimir a argamassa contra a estrutura, com movimentos de baixo para cima, aplicando sucessivas camadas de maneira que a argamassa adquirisse formato de cunha.

Nas paredes onde a última fiada era composta por canaletas ou blocos na horizontal aplicou-se a argamassa complementando o espaço existente entre a alvenaria e estrutura.

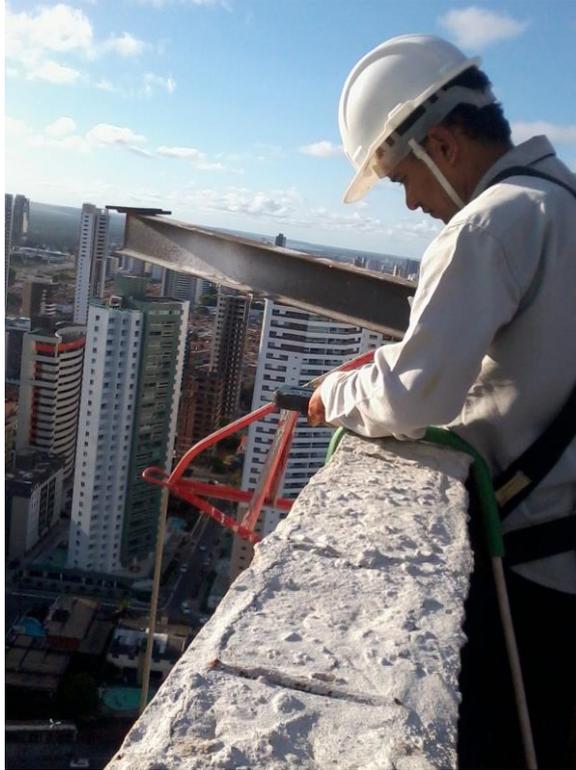
**Figura 12:** Mapeamento - Verificação do alinhamento

Passou-se o arame pelo sarrafo fazendo a fixação com pregos para que o arame não deslocasse. Em seguida, lançou-se os arames com os pesos e fixou-se as extremidades na parte inferior para conferir o alinhamento com o topo.

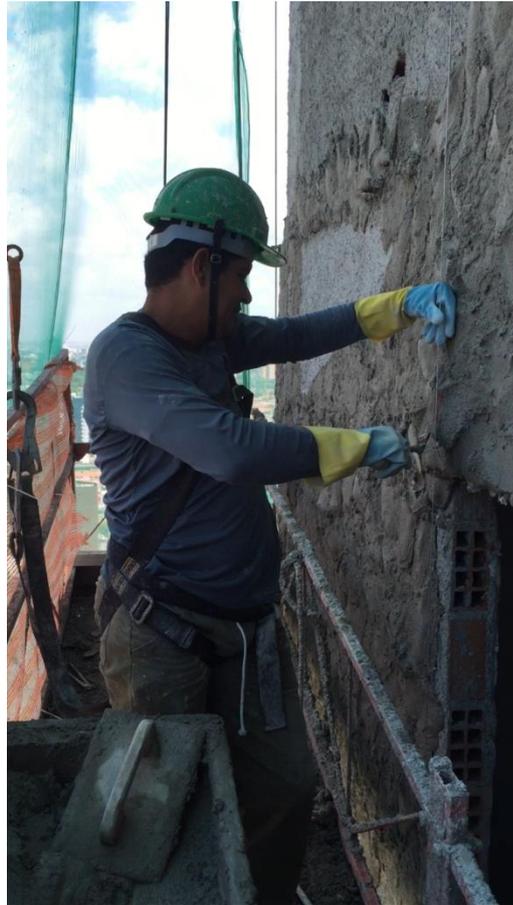
**Figura 15:** Taliscamento

Após execução de pelo menos 3 taliscas no mesmo alinhamento, passou-se uma linha horizontal a partir dos arames de canto para conferência da planicidade e por fim aplicou-se as demais taliscas intermediárias.

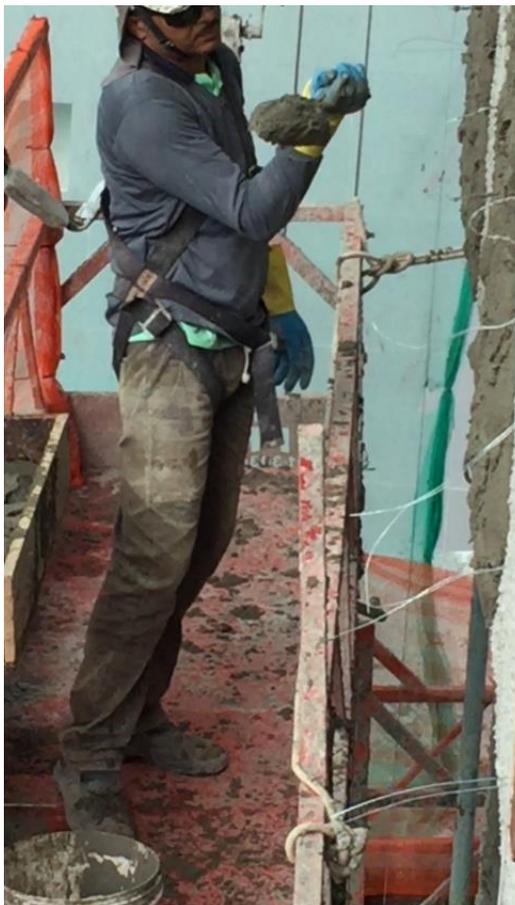
**Figura 16:** Primeira Cheia

Em locais onde a espessura do emboço ultrapassou 4 cm, o processo foi dividido em etapas ou “cheias”.

Por fim iniciou-se a aplicação da argamassa referente a sua cheia.

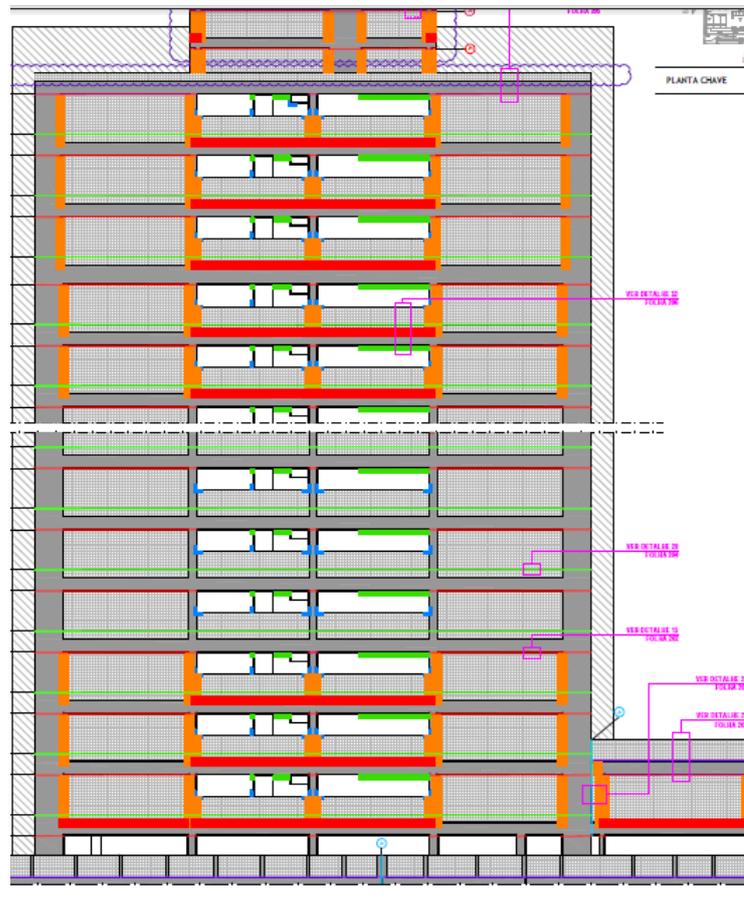
**Figura 17:** Especificação de projeto- Aplicação de telas na fachada oeste

- Em locais onde o emboço será executado com apenas 1 camada (cheia), aplicar as telas com pastilhas de argamassa garantindo o espaçamento de pelo menos 1 cm da base chapiscada;
- Nos locais onde é necessário mais de uma cheia, a tela deverá ser aplicada e fixada por arames, sendo posicionada na camada mais externa;
- Para locais onde serão executadas juntas, não há aplicação de telas.

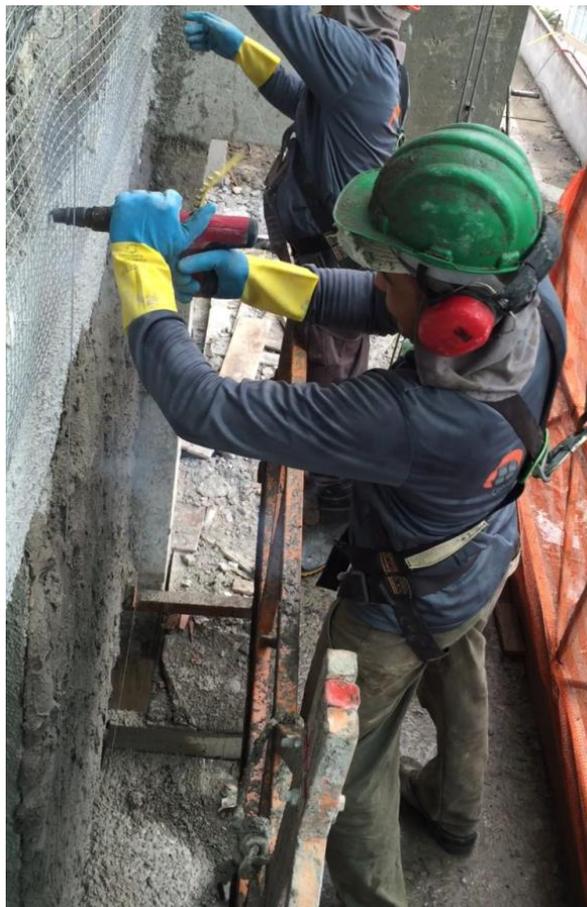
**Figura 18:** Aplicação de telas

Além das telas de projeto, aplicou-se o reforço em todo local onde da fachada que necessitasse de mais de uma cheia.

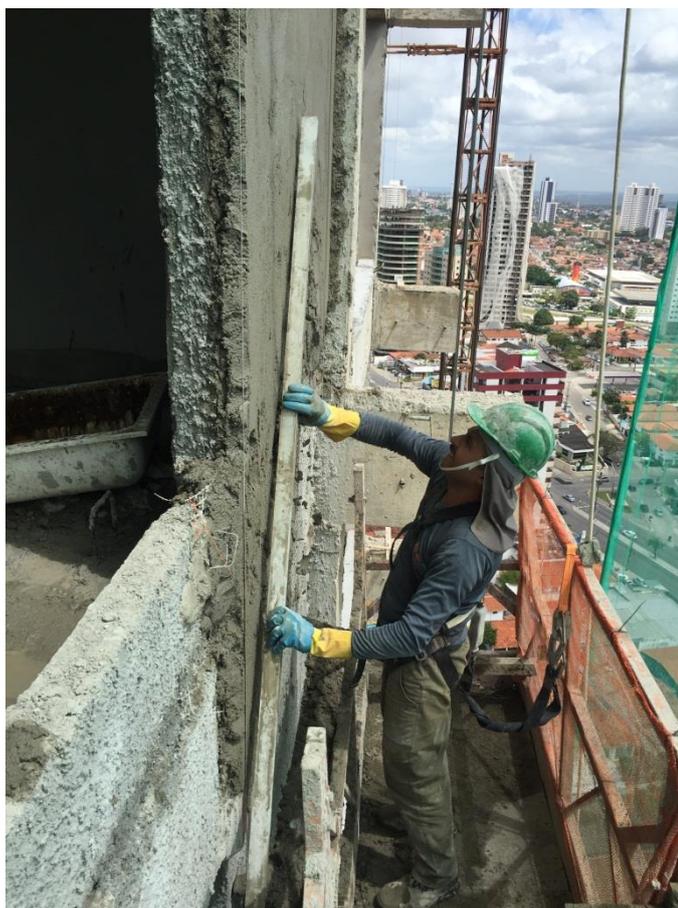
**Figura 19: Emboço**

Após o desempeno, marcou-se a posição da junta horizontal de acordo com o projeto.

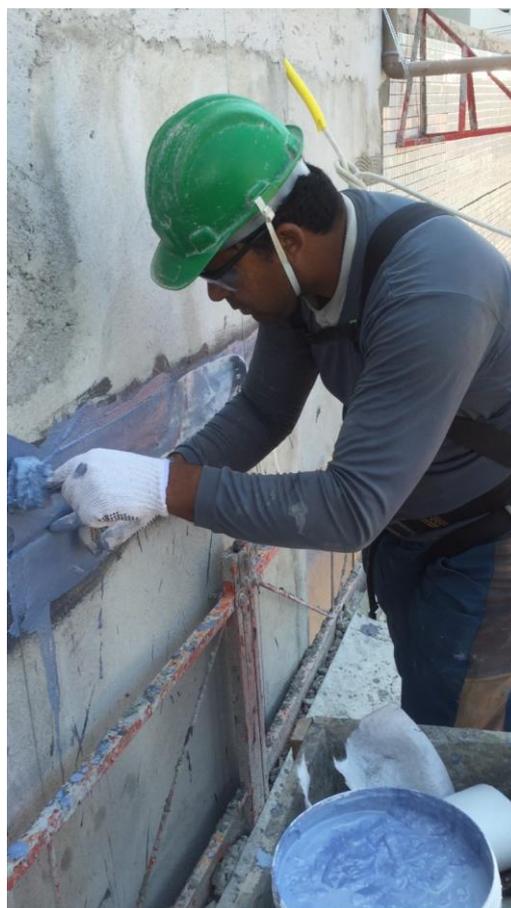
**Figura 20:** Tratamento das juntas

O procedimento propriamente dito foi iniciado com a aplicação de uma demão da manta líquida sobre o emboço, inclusive na cavidade da junta, para uma boa colagem do não tecido poliéster, o qual foi em seguida inserido sobre a mesma cavidade. Dando continuidade o pedreiro passou a mão (protegida) e espátula de plástico comprimindo o não tecido nas laterais para eliminar bolhas de ar e dobras para por fim aplicar uma segunda demão e após 15 minutos uma terceira.

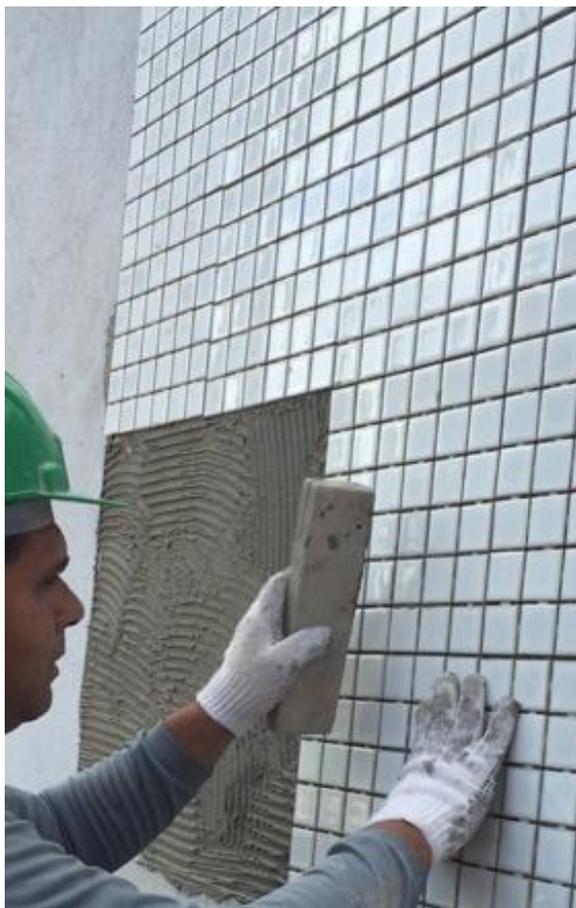
**Figura 21:** Assentamento de cerâmica

Finalizou-se a aplicação, pressionando e batendo com martelo de borracha ou pedaço de madeira as placas sobre a argamassa.

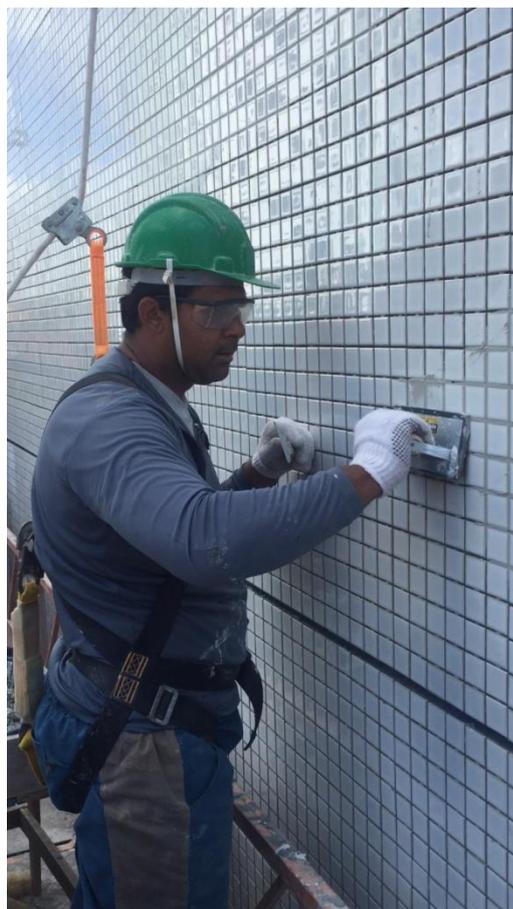
**Figura 22:** Rejuntamento

Após a secagem inicial da argamassa de rejuntamento (cerca de 20 min), realizou-se a limpeza usando espuma umedecida com água limpa, ou sisal. Passando a espuma limpa de modo a retirar apenas o material opaco da superfície do revestimento, sem danificar o rejuntamento recém-executado.

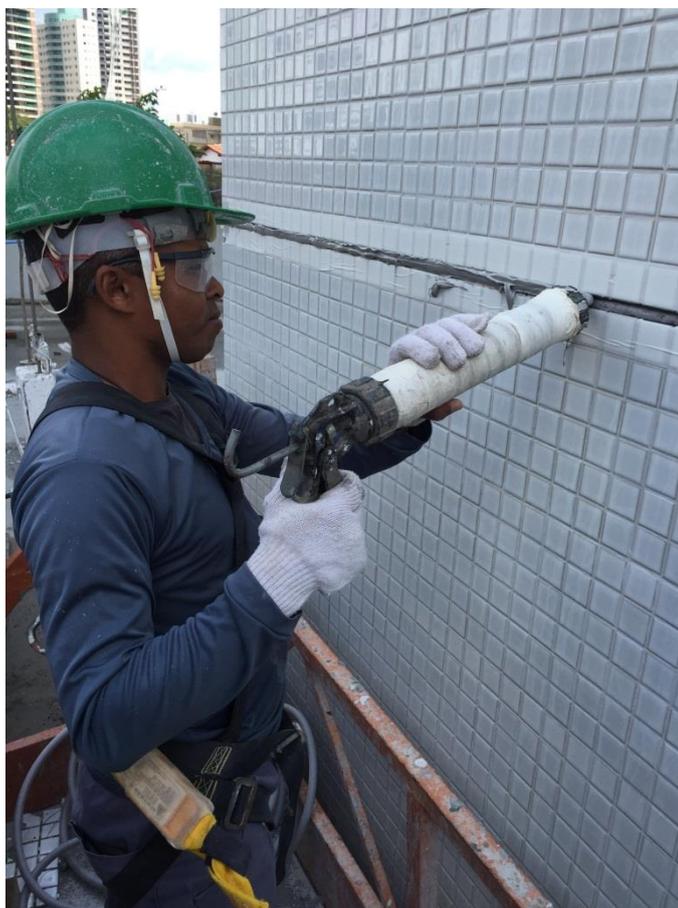
**Figura 23:** Aplicação do selante

Após alguns minutos, retirou-se com cuidado as fitas das bordas, e caso existissem falhas, faziam-se os retoques com a ponta dos dedos.

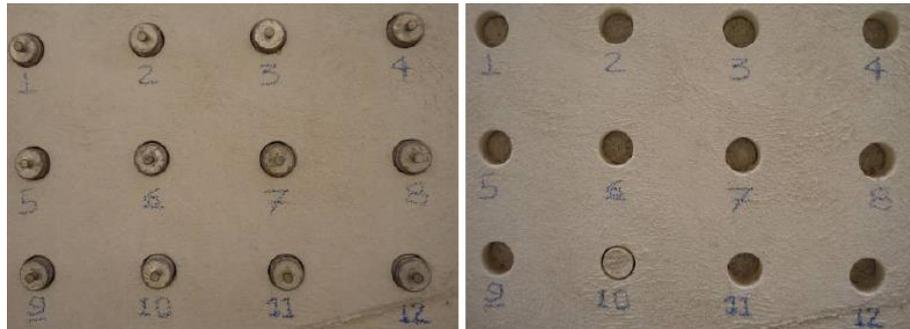
**Figura 25:** Conjunto de corpos de prova no emboço da alvenaria

A NBR 13.755/1996 estabelece que consideradas 10 (dez) determinações de resistência de aderência (corpos de prova) após 28 dias de cura da argamassa colante utilizada no assentamento, ao menos 2/3 dos valores devem ser iguais ou maiores que 0,3 MPa.

Ainda neste contexto, a TECNCON (2016) (Empresa responsável pelo ensaio), especifica que oito dos doze corpos de prova devem possuir valores de tensão acima de 0,3 Mpa. Logo, o emboço se mostrou satisfatório, uma vez que se obtiveram onze valores acima do estabelecido.

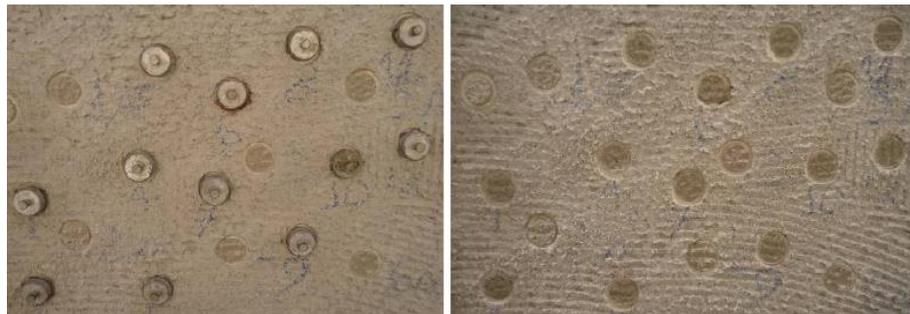
**Figura 28:** Conjunto de corpos de prova no emboço do concreto

O emboço se mostrou satisfatório, uma vez que se obtiveram nove valores acima de 0,3 Mpa.

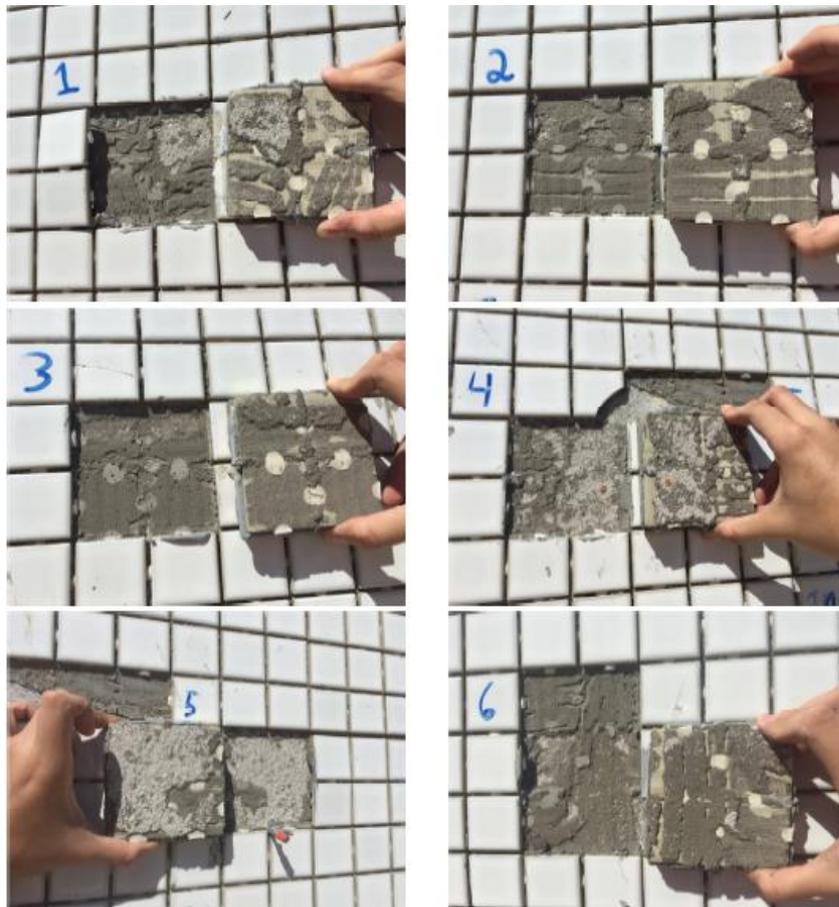
**Figura 31:** Conjunto de corpos de prova

Logo, o serviço final se mostrou satisfatório, uma vez que os 10 (dez) corpos de prova ensaiados obtiveram resistência de aderência superior a 0,3 MPa, estando o painel em conformidade com o critério da norma em questão.
